การตรวจวัดการวิบัติของถนนคอนกรีตเสริมเหล็กและแนวทางการซ่อมบำรุง
ในมหาวิทยาลัยเทคโนโลยีสุรนารี

วิจักร ศรีสมภาร : การตรวจวัดการวิบัติของถนนคอนกรีตเสริมเหล็กและแนวทางการซ่อมบำรุง ในมหาวิทยาลัยเทคโนโลยีสุรนารี (AN EXAMINATION OF FAILURE OF RIGID PAVEMENTS AND REMEDY APPROACHES IN THE SURANAREE UNIVERSITY OF TECHNOLOGY) อาจารย์ที่ปรึกษา: ศาสตราจารย์ ดร. สุขสันต์ หอพิบูลสุข

WICHAK SRISOMPHAN : AN EXAMINATION OF FAILURE OF RIGID PAVEMENTS AND REMEDY APPROACHES IN THE SURANAREE UNIVERSITY OF TECHNOLOGY. ADVISOR : PROF. SUKSUN HORPIBULSUK, Ph.D., P.E.

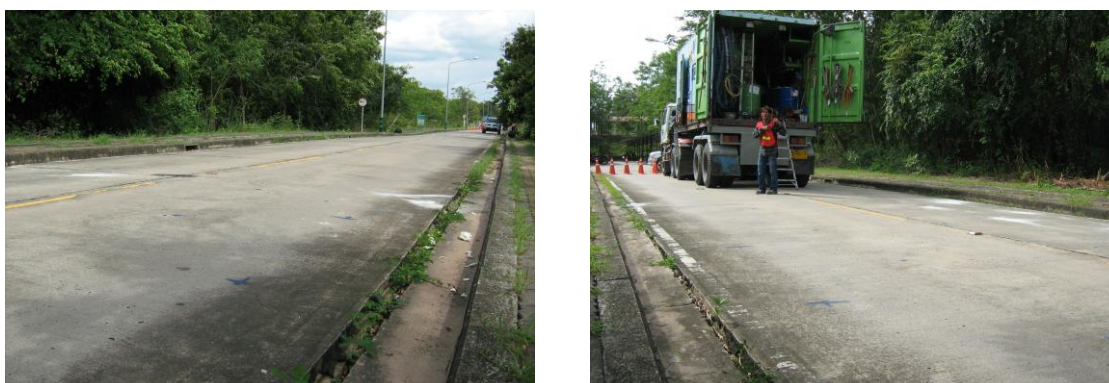
รูปที่ 2.2 รอยต่อทรุด

ดังนั้นถนนคอนกรีตมีการเกิดโพรงใต้แผ่นถนนคอนกรีตหลายๆ จุด มีสาเหตุมาจากน้ำซึมผ่านลงไปตามรอยแตก (Crack) และตามรอยต่อ (Joint) รูปที่ 2.2 แสดงการทรุดตัวของรอยต่อถนน ความเสียหายของถนนยังเกิดจากการลำเรียงวัสดุก่อสร้างด้วยรถบรรทุกขนาดใหญ่ เพื่อใช้ในการก่อสร้างโครงการก่อสร้างอาคารต่างๆ

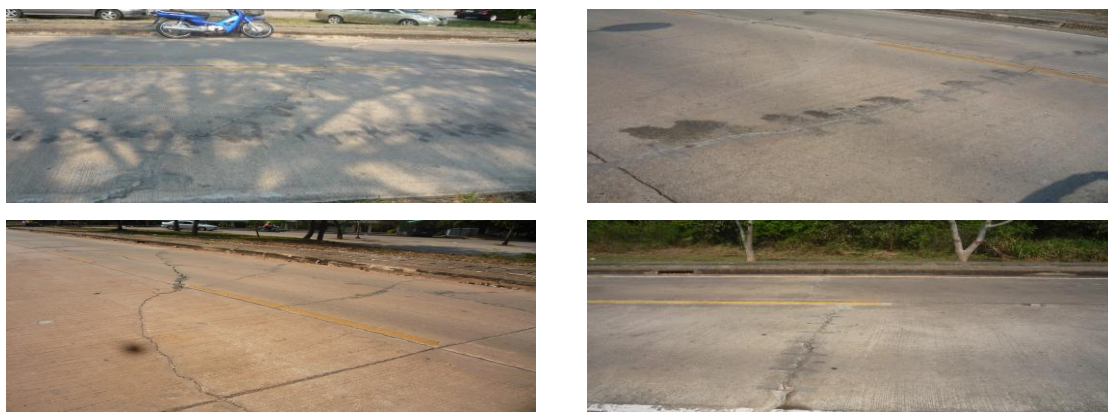
รูปที่ 3.2 ลักษณะความเสียหายที่มีการซ่อมแซมแล้วบางส่วน

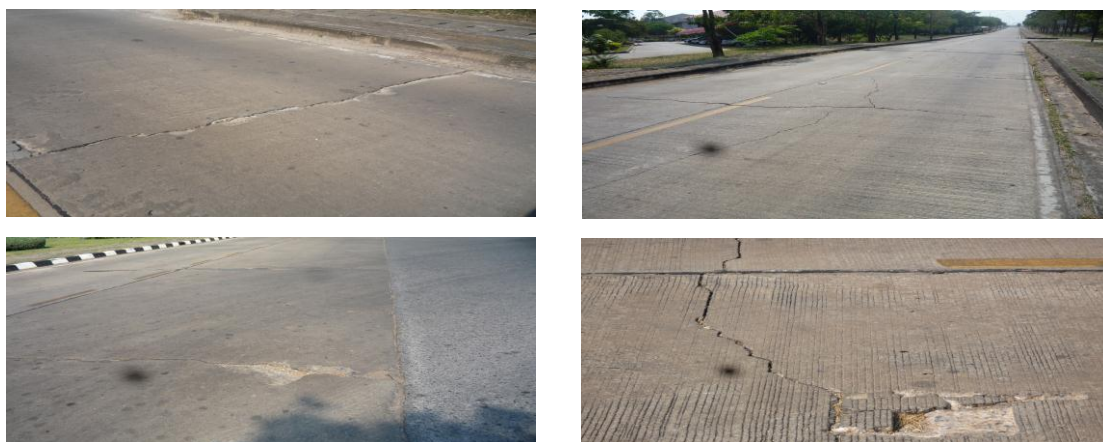
รูปที่ 3.3 ลักษณะความเสียหายยังไม่ได้รับการซ่อมแซม

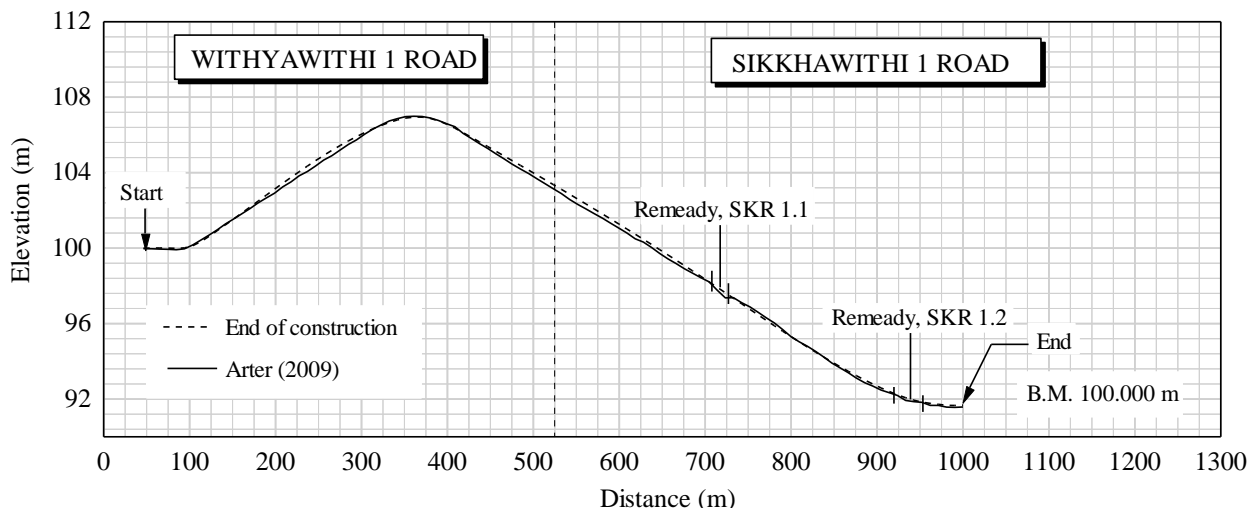
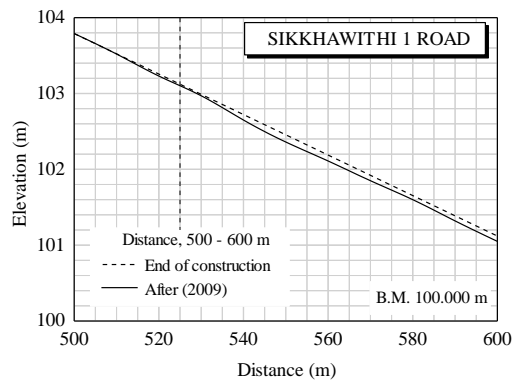
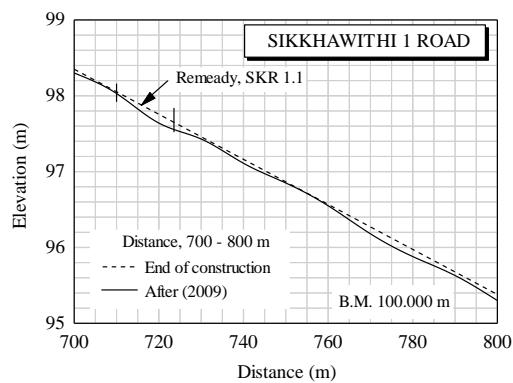
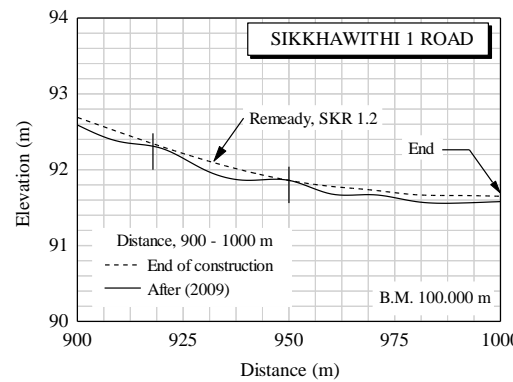
รูปที่ 4.1 ค่าระดับถนนวิฑยวธิ 1 ถึง ถนนสิขหวธิ 1

ลิกขวิถี 2 ในช่วงระยะ 0 ถึง 60 เมตร, ถนนลิกขวิถี 3 ในช่วงระยะ 100 ถึง 160 เมตร, ถนนวิทยวิถี 2 ในช่วงระยะ 150 ถึง 200 เมตร, ถนนวิทยวิถี 3 ในช่วงระยะ 230 ถึง 280 เมตร ช่วงที่เกิดการทรุดตัวที่มากนี้ เกิดความเสียหายอย่างมากต่อถนนคอนกรีต ลักษณะความเสียหายของถนนคอนกรีตซึ่งจะนำเสนอในหัวข้อถัดไป

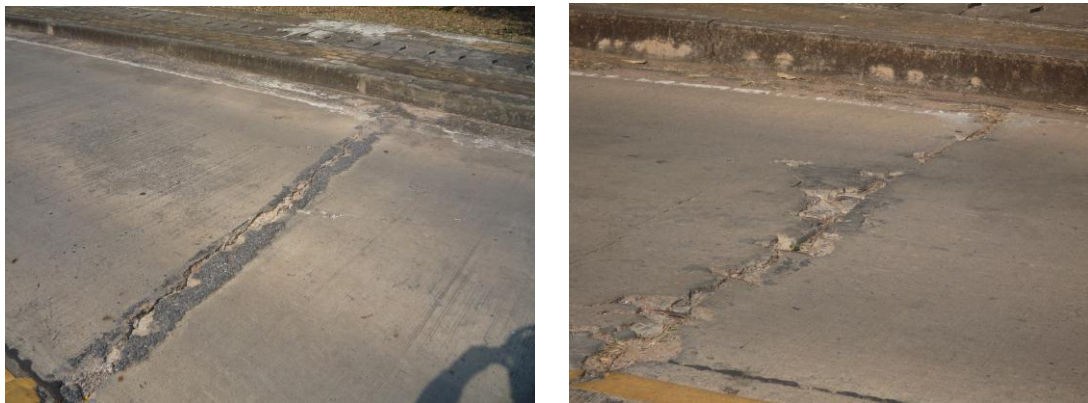
หัวข้อนี้จะสรุปลักษณะความเสียหายของถนนคอนกรีตที่พบในห้าเส้นทาง ซึ่งมีทั้งลักษณะลักษณะดังนี้ รูปที่ 4. 6 แสดงลักษณะความเสียหายเนื่องจากวัสดุอุดรอยต่อตามขวางชำรุด (Joint seal damage of transverse joints) เกิดจากการแทรกซึมของน้ำเข้าไปในรอยต่อ และผลักจนทำให้วัสดุอุดรอยต่อกะเทาะหลุดร่อน หรือปูนขึ้นขึ้นมา

รูปที่ 4.6 วัสดุอุดรอยต่อตามขวางและตามยาวชำรุด

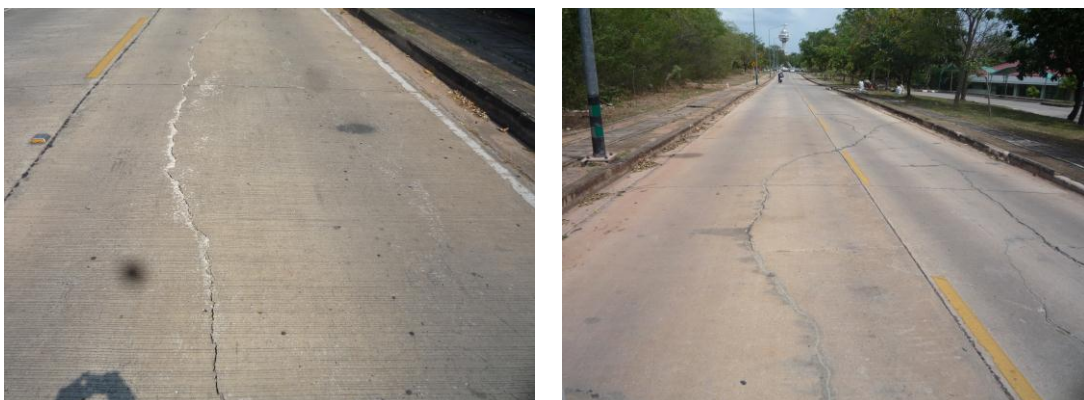
รูปที่ 4.7 แสดงรอยแตกตามยาว (Longitudinal crack) ขนานกับแนวเส้นกึ่งกลางของผิวทาง ซึ่งอาจเกิดจากการก่อสร้างรอยต่อตามยาวที่บกพร่อง รวมถึงการรับน้ำหนักบรรทุกที่กระทำซ้ำจากล้อพาหนะ การเปลี่ยนแปลงความเค้นเนื่องมาจากการเปลี่ยนแปลงอุณหภูมิและความชื้น และอาจเกิดการวิบัติของดินฐานราก

รูปที่ 4.7 รอยแตกตามยาว

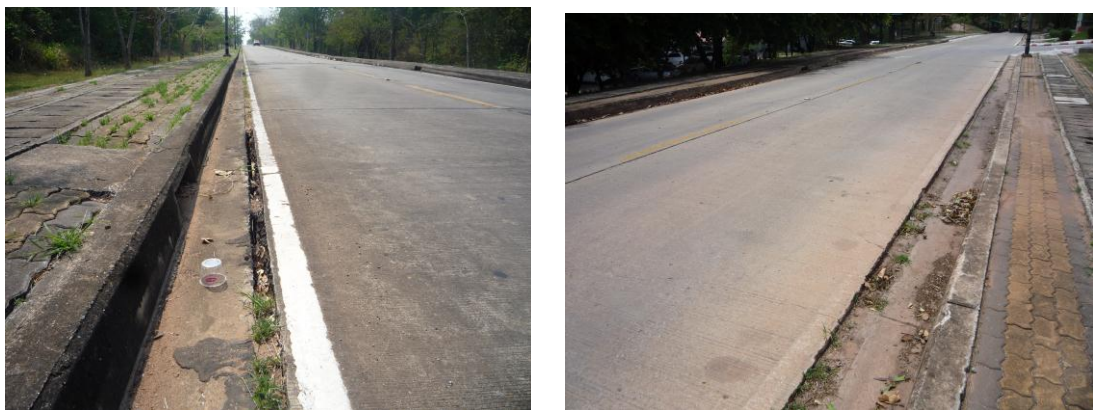
ความเสียหายเนื่องจากช่องทางจราจร และไหล่ทางยุบยุบ (Lane or shoulder drop-off) แสดงดังรูปที่ 4.8 ซึ่งจะเห็นการทรุดตัวที่แตกต่างกันระหว่าง ช่องจราจร และไหล่ทาง รูปที่ 4.9 แสดงการกะเทาะหลุดร่อนของรอยแตก หรือรอยต่อทางขวางและทางยาว (Spalling of transverse and longitudinal joint/crack) ซึ่งเป็นการแตก หัก หรือถูกกดแซะ (Chipping or fraying) ของขอบแผ่นคอนกรีตคอนกรีตภายในระยะประมาณ 0.6 เมตร ของรอยต่อหรือรอยแตก การกะเทาะหลุดร่อนไม่ขยายตัวตามแนวตั้งตลอดความหนาของแผ่นแต่จะไปตัดทำมุมกับรอยต่อ ความเสียหายเกิดเนื่องจากการกระทำ ของยานพาหนะบริเวณรอยต่อหรือรอยแตก ทำให้เกิดความเค้นที่สูงและวัสดุเกิดการล้า

รูปที่ 4.8 ช่องทางจราจร และไหล่ทางยุบ

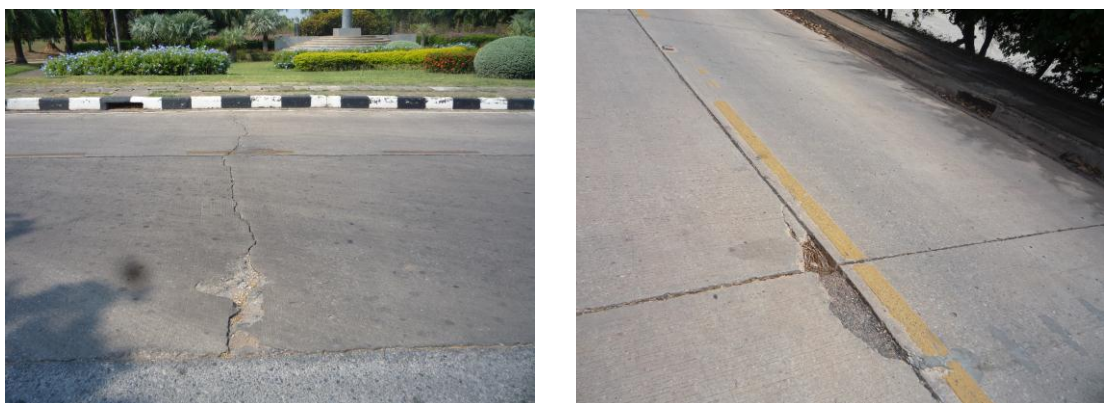
รูปที่ 4.9 การกะเทาะหลุดร่อนของรอยแตก

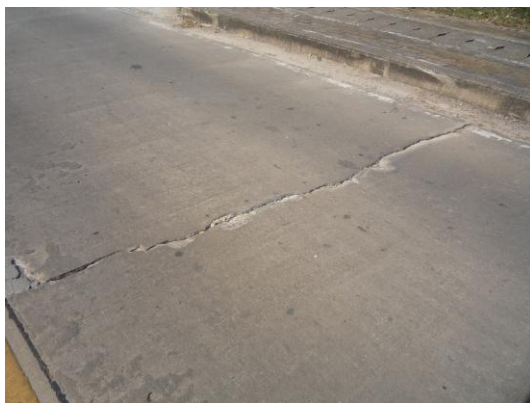
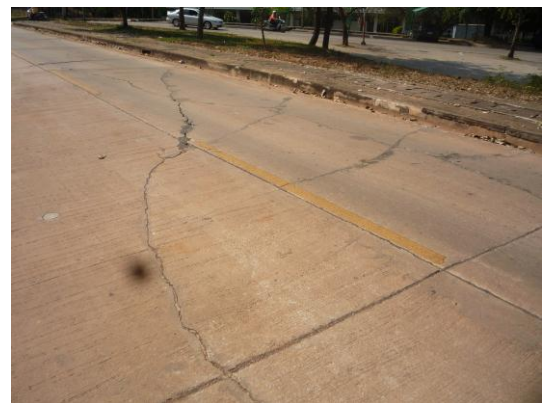
รูปที่ 4.10 แสดงรอยแตกตามขวางและรอยแตกทแยง (Transverse and diagonal crack) ซึ่งเกิดจายานพาหนะที่มีน้ำหนักมากวิ่งผ่านซ้ำๆกัน เกิดจากหน่วยแรงหรือความเค้นเนื่องจากอุณหภูมิหรือความชื้นเปลี่ยนแปลงจากการหดตัวของคอนกรีต 4.11 แสดงการเลื่อน หรือยกตัว ณ บริเวณ

รูปที่ 4.10 รอยแตกตามขวางและรอยแตกทแยง

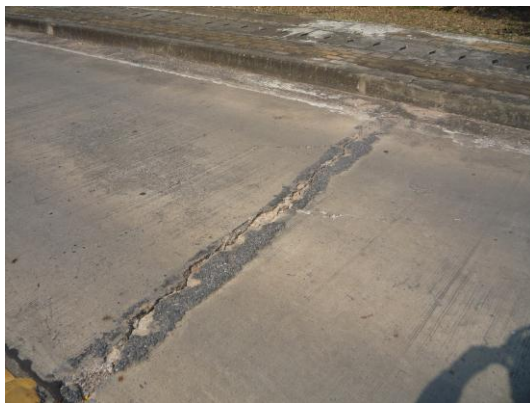
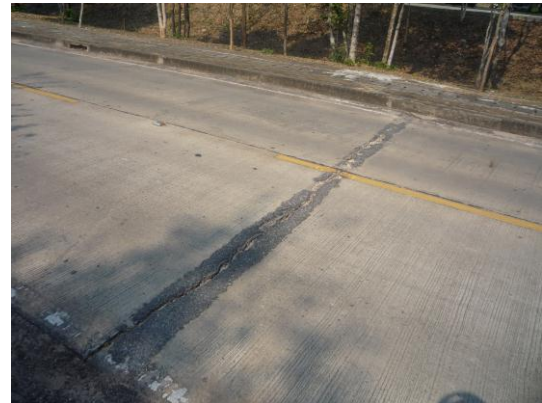
รอยต่อตามขวาง หรือบริเวณรอยแตก (Faulting of transverse joints and cracks) แผ่นคอนกรีต ณ บริเวณรอยต่อ หรือรอยแตกแยกตัวมีระดับแตกต่างกัน สาเหตุเนื่องจากวัสดุ โครงสร้างชั้นทางที่รองรับแผ่นคอนกรีตเกิดความไม่แน่น ทำให้แผ่นคอนกรีตที่ต่อกันเกิดการทรุดตัวที่แตกต่างกัน ซึ่งเกิดจากการชะล้างของน้ำที่ไหลซึมผ่านรอยต่อแผ่นคอนกรีตเมื่อยานพาหนะที่หนักวิ่งผ่านซ้ำ ๆ กัน จะทำให้แผ่นพื้นบริเวณรอยต่อหรือรอยแตกบดเบี้ยว หรือโก่งขึ้น

รูปที่ 4.11 การเลื่อน หรือยกตัวของรอยต่อตามขวางหรือรอยแตก

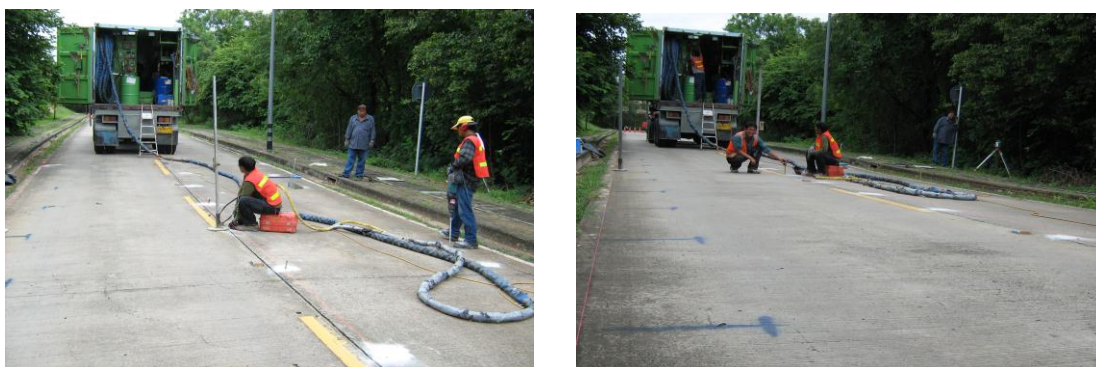
รูปที่ 4.19 การซ่อมแซมอุดโพรงแผ่นพื้นคอนกรีตผิวทางแบบฉีดสารโพลียูรีเทน
เมื่อปี พ.ศ.2552

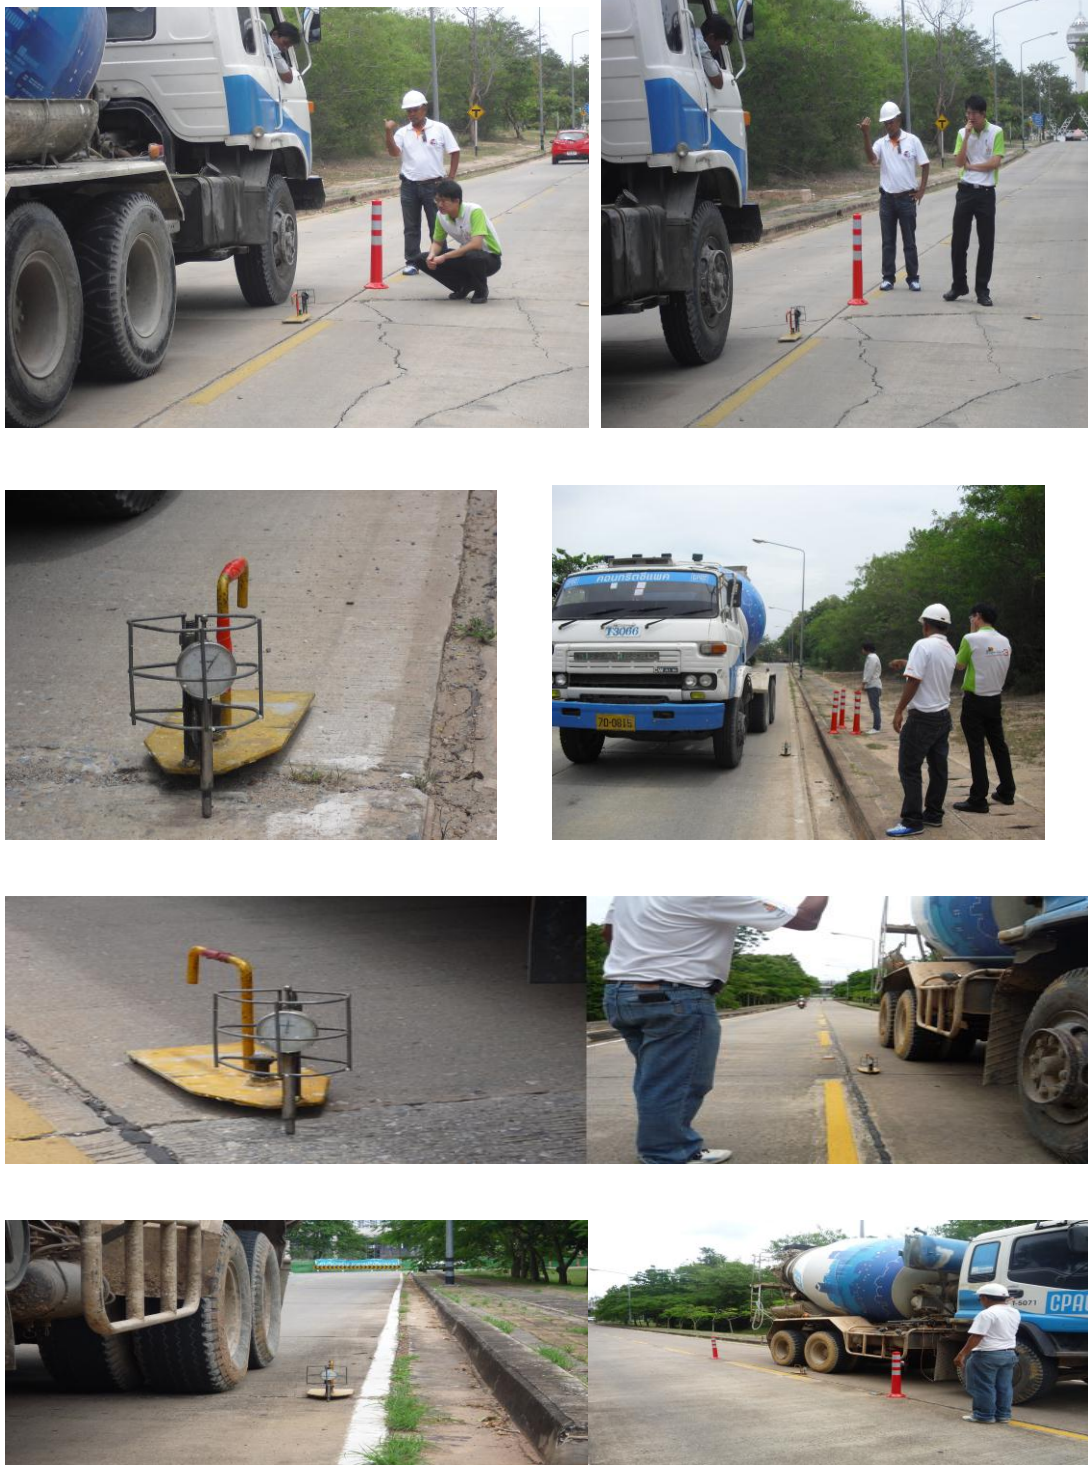
รูปที่ 4.24 การทดสอบค่ายุบตัวของแผ่นพื้นคอนกรีต

ผลการตรวจการวัดการยุบตัวนี้แสดงให้เห็นถึงประสิทธิภาพของการแก้ไขด้วยแนวทางที่ 2 ผลการตรวจวัดการยุบตัวของถนนแสดงให้เห็นว่าชั้นทางใต้ถนนคอนกรีตมีโพรงจำนวนมากและจำเป็นต้องได้รับการซ่อมแซม
