แนวทางแก้ไขปัญหาด้านคอนกรีตเสริมเหล็กที่ชำรุดเนื่องจากอุทกภัย

สันติ มรกต : แนวทางแก้ไขปัญหาดถนนคอนกรีตเสริมเหล็กที่ชำรุดเนื่องจากอุทกภัย
(REMEDIES OF DAMAGED RIGID PAVEMENTS DUE TO A FLOOD DISASTER)
อาจารย์ที่ปรึกษา: ศาสตราจารย์ ดร.สุขสันต์ หอพิบูลสุข

SANTI MORAKOT. : REMEDIES OF DAMAGED RIGID PAVEMENTS
DUE TO A FLOOD DISASTER. THESIS ADVISOR. PROF. : SUKSAN
HORPIBUNSUK, Ph.D.

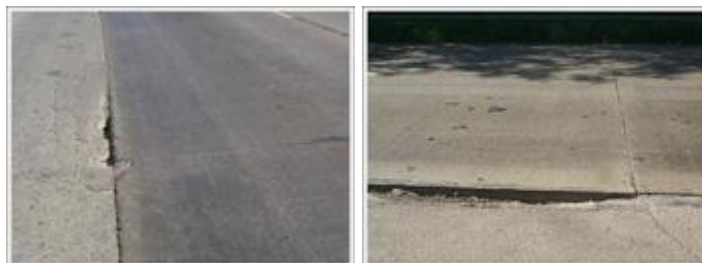
รูปที่ 2.2 ภาพแสดงโพรงขนาดใหญ่ที่รอยต่อระหว่างผิวถนนคอนกรีตกับไหล่ทางลาดยาง

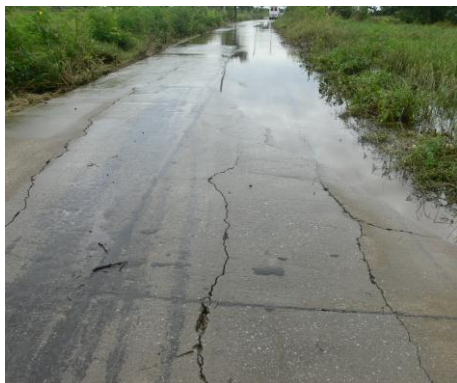
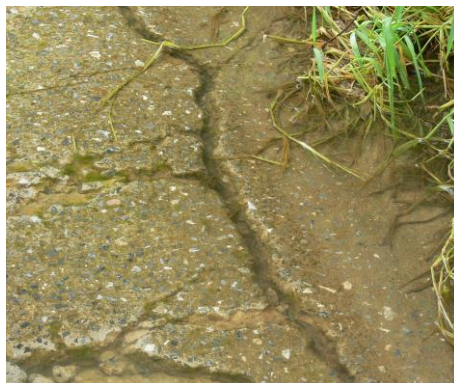
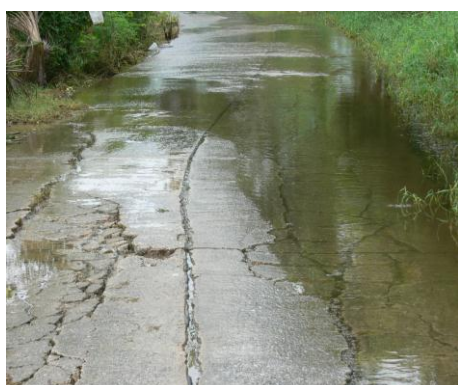
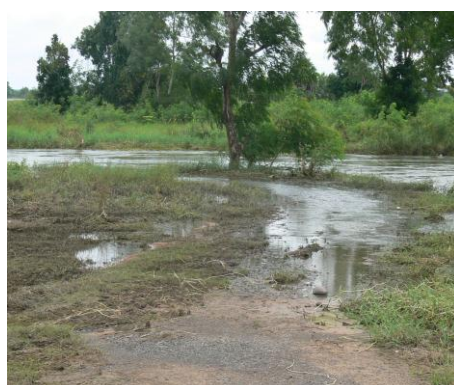
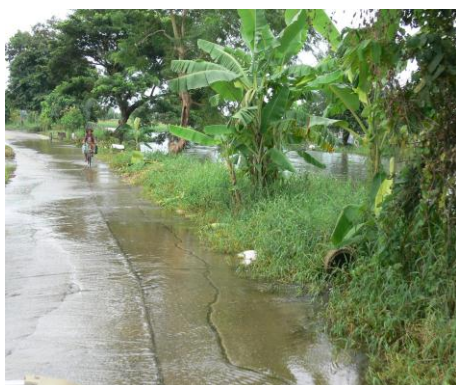
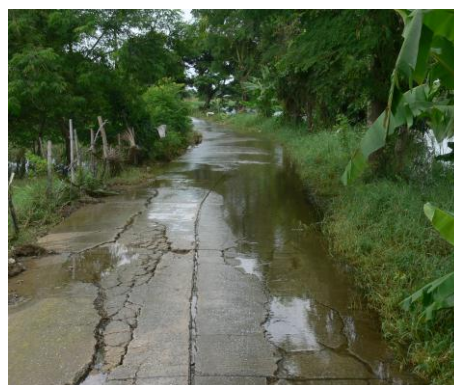
รูปที่ 2.11 ภาพความเสียหายของถนนคอนกรีตเสริมเหล็กที่ชำรุดเนื่องจากอุทกภัย
ตำบลบ้านโพธิ์ อำเภอมือง จังหวัดนครราชสีมา

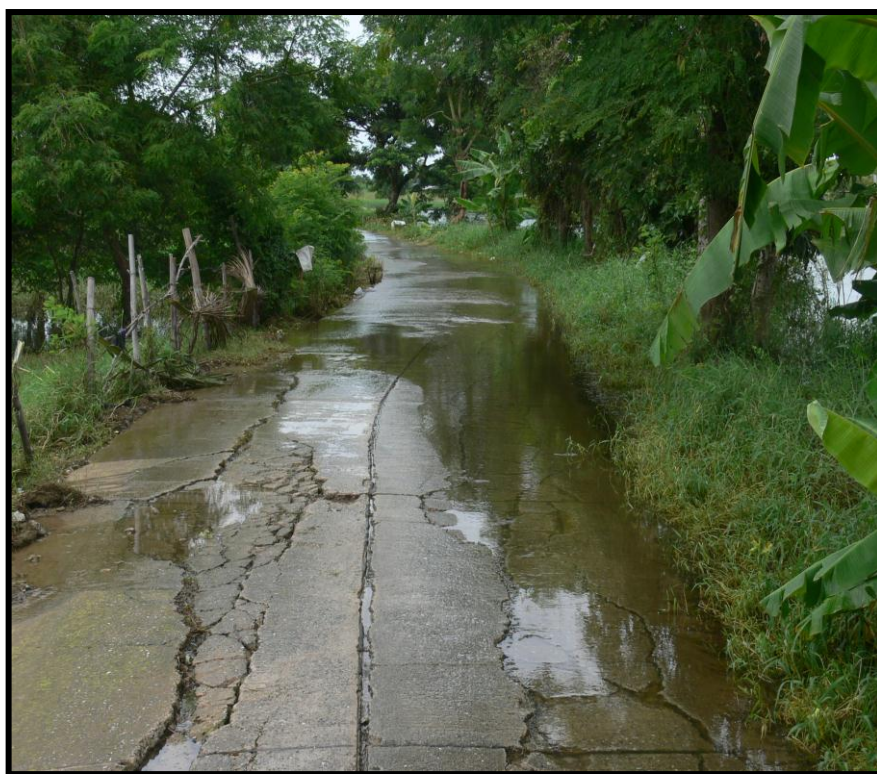
รูปที่ 4.1 ความเสียหายของถนน ค.ส.ล. บ้านยั้ง หมู่ที่ 1

ถนนที่เกิดความเสียหายตั้งอยู่ด้านทิศตะวันตกของตำบลบ้านโพธิ์ สภาพเดิมเป็นถนนกว้าง 5 เมตร และยาว 300 เมตร พื้นที่ความเสียหายประมาณ 600 ตารางเมตร ความเสียหายมีความรุนแรงเฉพาะจุดและปานกลางตลอดแนวถนน ลักษณะความเสียหายรุนแรงที่พบเป็นการทรุดตัวต่างระดับ (Faulting) ซึ่งสังเกตได้จากแผ่นพื้นติดกันมีระดับที่แตกต่างกัน ความเสียหายเกิดจากการทรุดตัวของชั้นฐานรากไม่เท่ากันหรือความคลาดเคลื่อนจากการใช้เหล็กเสริมถ้าย้ำหนัก (รูปที่ 4.1) ดังนั้น แนวทางการแก้ไขที่เหมาะสมที่สุดคือแนวทางที่ 3 รายละเอียดค่าก่อสร้างแสดงดังตารางที่ ก.ราคาค่าก่อสร้างมีมูลค่าประมาณ 734,200.00 บาท

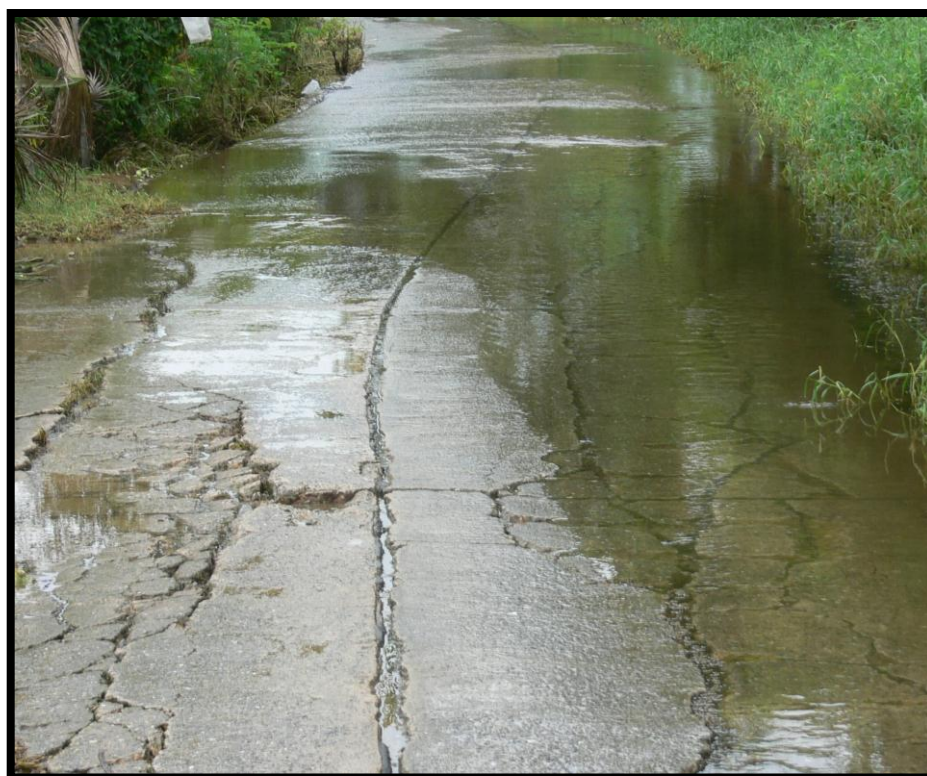
รูปที่ 4.2 ความเสียหายของถนน ค.ส.ล. บ้านมะค่า หมู่ที่ 6

ถนนเดิมมีความกว้าง 5 เมตร และยาว 500 เมตร พื้นที่ความเสียหายประมาณ 500 ตารางเมตร เสียหายเกิดรุนแรงและเฉพาจุด ถนนนี้ตั้งอยู่ด้านทิศใต้ของตำบลบ้านโพธิ์ ลักษณะความเสียหายเป็นการทรุดตัวต่างระดับ (Faulting) สังเกตได้จากแผ่นพื้นติดกันมีระดับที่แตกต่างกัน ความเสียหายน่าจะเกิดจากการทรุดตัวของชั้นฐานรากที่ไม่เท่ากัน หรือความคลาดเคลื่อนจากการใช้เหล็กเสริมถ่าน้ำหนัก (รูปที่ 4.2) ดังนั้น แนวทางการแก้ไขที่เหมาะสมที่สุดคือแนวทางที่ 1 ตารางที่ ก.2 แสดงรายละเอียดการประมาณราคาค่าก่อสร้างด้วยแนวทางที่ 1 ราคาค่าก่อสร้างมีมูลค่าประมาณ 264,800.00 บาท

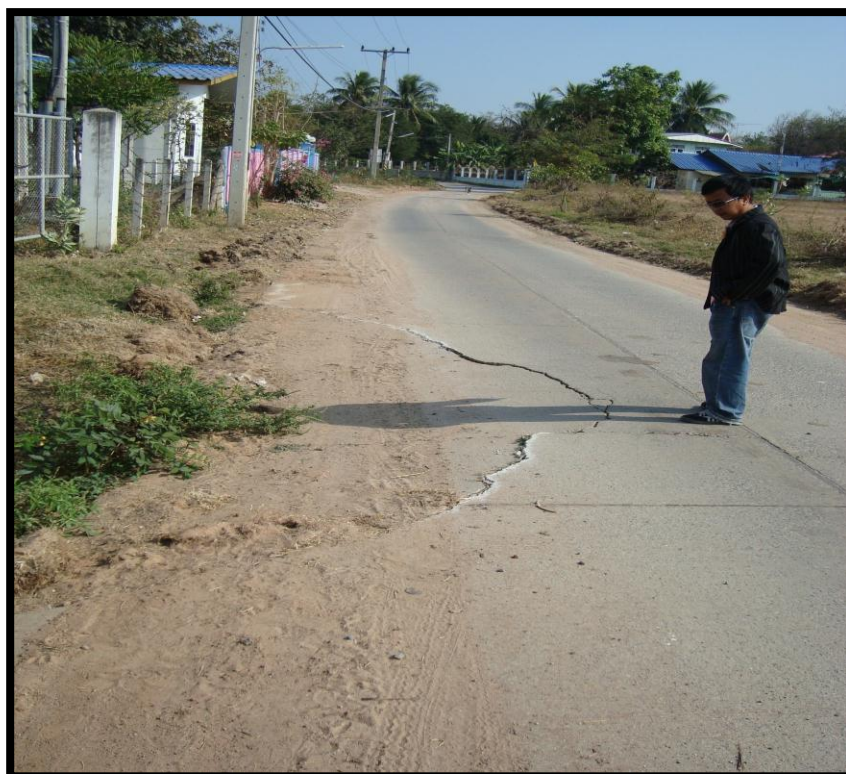
รูปที่ 4.3 ความเสียหายของถนน ค.ส.ล. บ้านมะค่าพัฒนา หมู่ที่ 10

ถนนเดิมมีความกว้าง 5 เมตร และยาว 500 เมตร พื้นที่ความเสียหายประมาณ 500 ตารางเมตร เสียหายเกิดรุนแรงและเฉพาจุด ถนนนี้ตั้งอยู่ด้านทิศตะวันตกของตำบลบ้านโพธิ์ ลักษณะความเสียหายที่เกิดขึ้นเป็นแบบ Pumping เป็นการพุ่งทะลักของน้ำที่อยู่ใต้แผ่นพื้นคอนกรีตโดยมี

วัสดุของชั้นทางผสมปูนขึ้นมาตามแนวรอยต่อหรือรอยแตกเมื่อมีน้ำหนักบรรทุกวิ่งผ่าน สาเหตุเกิดจากน้ำซึมผ่านลงไปตามรอยต่อหรือรอยแตกไปอยู่ใต้แผ่นพื้น เมื่อมีรถวิ่งผ่านพื้นมีการกระดกตัวขึ้นลงตรงบริเวณรอยต่อหรือรอยแตก เกิดแรงอัดทำให้น้ำพุ่งทะลักขึ้นมาบนผิวจราจร (รูปที่ 4.3) ดังนั้น แนวทางการแก้ไขที่เหมาะสมที่สุดคือแนวทางที่ 1 ตารางที่ ก.2 แสดงรายละเอียดการประมาณราคาค่าก่อสร้างด้วยแนวทางที่ 1 สำหรับถนนเส้นนี้ ราคาค่าก่อสร้างมีมูลค่าประมาณ 264,800.00 บาท

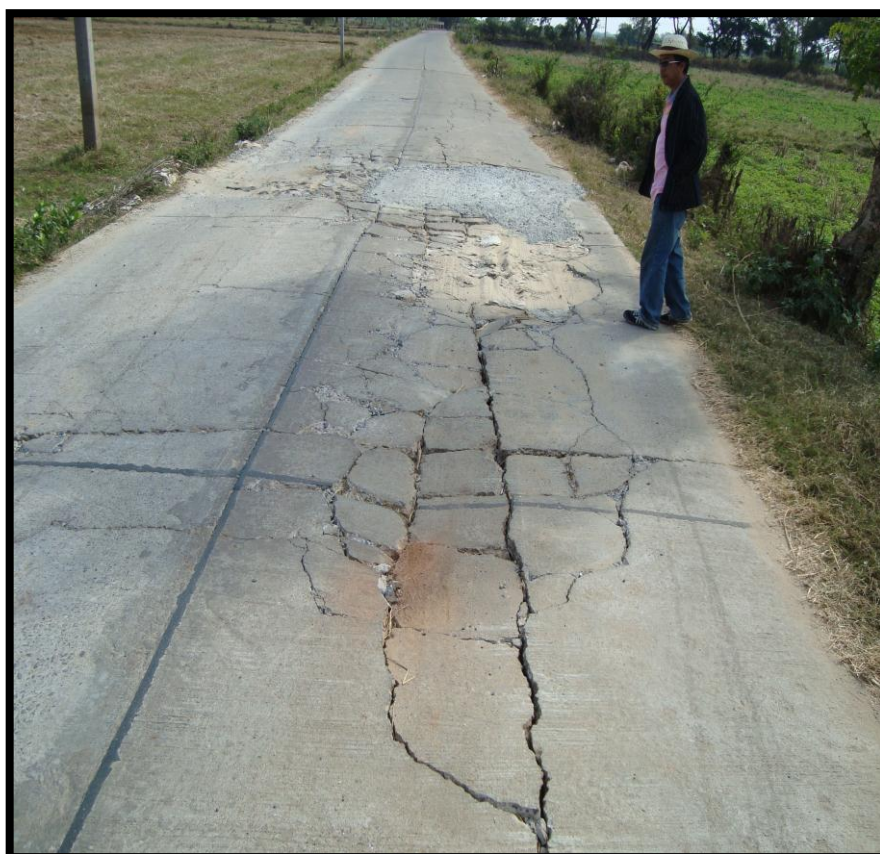
รูปที่ 4.4 ความเสียหายของถนน ค.ส.ล. บ้านวังหิน หมู่ที่ 5 (เส้นที่ 1)

ถนนเดิมมีความกว้าง 5 เมตร และยาว 1000 เมตร พื้นที่ความเสียหายประมาณ 500 ตารางเมตร เสียหายมีความรุนแรงและเกิดขึ้นเฉพาะจุด ถนนนี้ตั้งอยู่ด้านทิศใต้ของตำบลบ้านโพธิ์ ลักษณะความเสียหายเป็นการทรุดตัวต่างระดับ (Faulting) สังกเกตได้จากแผ่นพื้นติดกันมีระดับที่แตกต่างกัน ความเสียหายเกิดจากการทรุดตัวของชั้นฐานรากที่ไม่เท่ากัน หรือความคลาดเคลื่อน

จากการใช้เหล็กเสริมถ้ำน้ำหนัก (รูปที่ 4.4) ดังนั้น แนวทางการแก้ไขที่เหมาะสมที่สุดคือแนวทางที่ 1 ตารางที่ ก.4 แสดงรายละเอียดการประมาณราคาค่าก่อสร้างด้วยแนวทางที่ 1 สำหรับถนนเส้นนี้ ราคาค่าก่อสร้างมีมูลค่าประมาณ 264,800.00 บาท

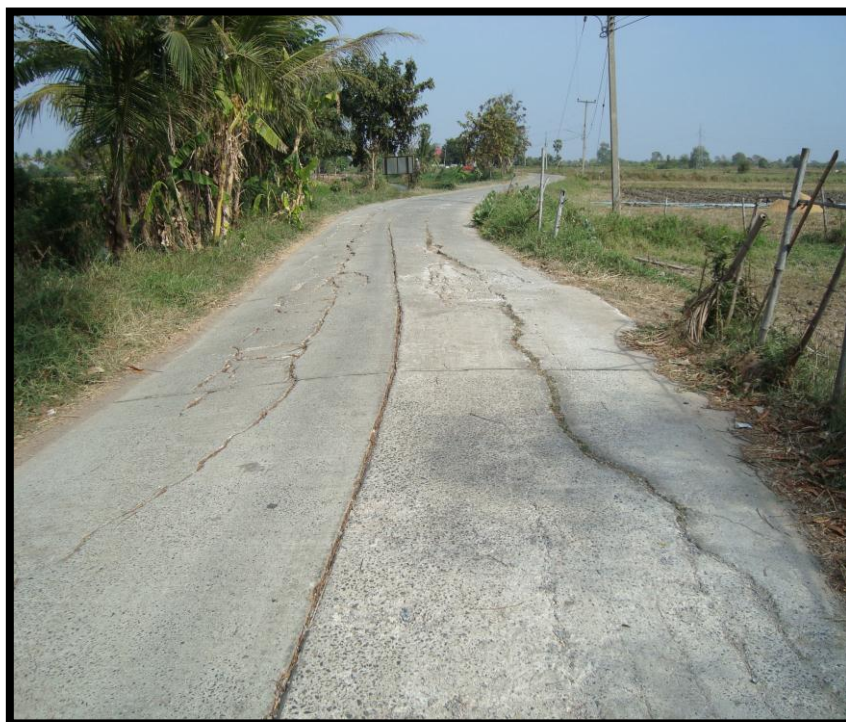
รูปที่ 4.5 ความเสียหายของถนน ค.ส.ล. บ้านวังหิน หมู่ที่ 5 (เส้นที่ 2)

ถนนเดิมมีความกว้าง 5 เมตร และยาว 500 เมตร พื้นที่ความเสียหายประมาณ 500 ตารางเมตร ความเสียหายเกิดเฉพาะจุดแต่ไม่รุนแรง ถนนนี้ตั้งอยู่ด้านทิศใต้ของตำบลบ้านโพธิ์ ลักษณะความเสียหายเป็นการทรุดตัวต่างระดับ (Faulting) สังกัดได้จากแผ่นพื้นติดกันมีระดับที่แตกต่างกัน ความเสียหายเกิดจากการทรุดตัวของชั้นฐานรากที่ไม่เท่ากัน หรือความคลาดเคลื่อนจากการใช้เหล็กเสริมถ้ำน้ำหนัก (รูปที่ 4.5) ดังนั้น แนวทางการแก้ไขที่เหมาะสมมี 2 แนวทางคือ แนวทางที่ 2 และ 4 รายการประมาณราคาค่าก่อสร้างแสดงดังตารางที่ ก.5 และ ก.6 จะเห็นว่าราคาค่าก่อสร้าง

ของแนวทางที่ 2 มีมูลค่าประมาณ 800,000 บาท ขณะที่ ราคาค่าก่อสร้างสำหรับแนวทางเลือกที่ 4 มีมูลค่าประมาณ 599,420 บาท จากเงื่อนไขทางเศรษฐศาสตร์ แนวทางที่ 4 จึงเป็นแนวทางที่เหมาะสมที่สุดสำหรับการแก้ไขปรับปรุงถนนเส้นนี้

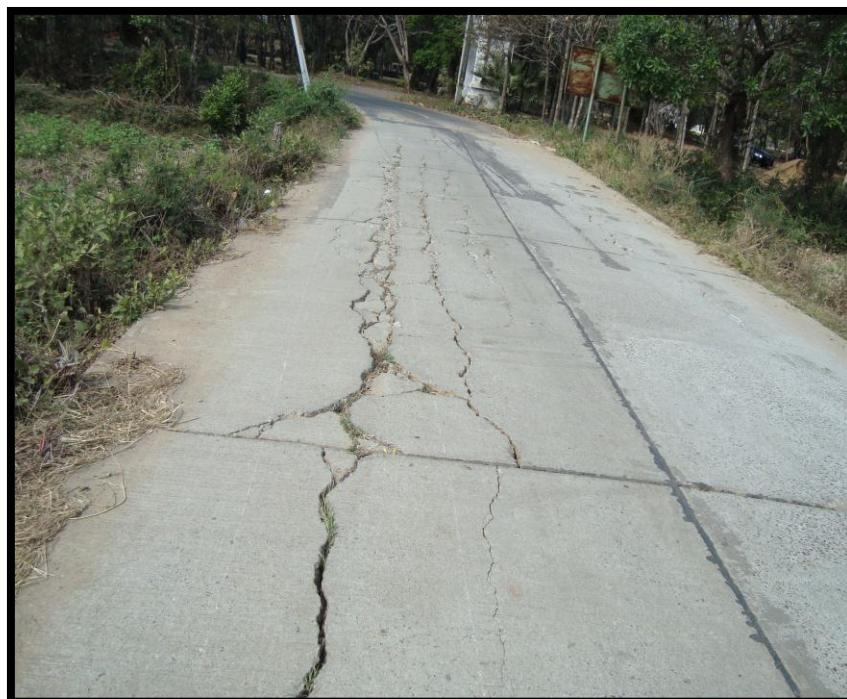
รูปที่ 4.6 ความเสียหายของถนน ค.ส.ถ. บ้านวังหิน หมู่ที่ 5 (เส้นที่ 3)

ถนนเดิมมีความกว้าง 5 เมตร และยาว 600 เมตร พื้นที่ความเสียหายประมาณ 200 ตารางเมตร ความเสียหายเกิดขึ้นเฉพาะจุดและมีความรุนแรงค่อนข้างมาก ถนนนี้ตั้งอยู่ด้านทิศใต้ของตำบลบ้านโพธิ์ ลักษณะความเสียหายเป็นการทรุดตัวต่างระดับ (Faulting) สังเกตได้จากแผ่นพื้นติดกันมีระดับที่แตกต่างกัน ความเสียหายเกิดจากการทรุดตัวของชั้นฐานรากที่ไม่เท่ากัน หรือ

ความคลาดเคลื่อนจากการใช้เหล็กเสริมถ่านน้ำหนัก (รูปที่ 4.6) ดังนั้น แนวทางการแก้ไขที่เหมาะสมที่สุดคือแนวทางที่ 1 ตารางที่ ก.7 แสดงรายละเอียดการประมาณราคาค่าก่อสร้างด้วยแนวทางที่ 1 ราคาค่าก่อสร้างมีมูลค่าประมาณ 105,500.00 บาท

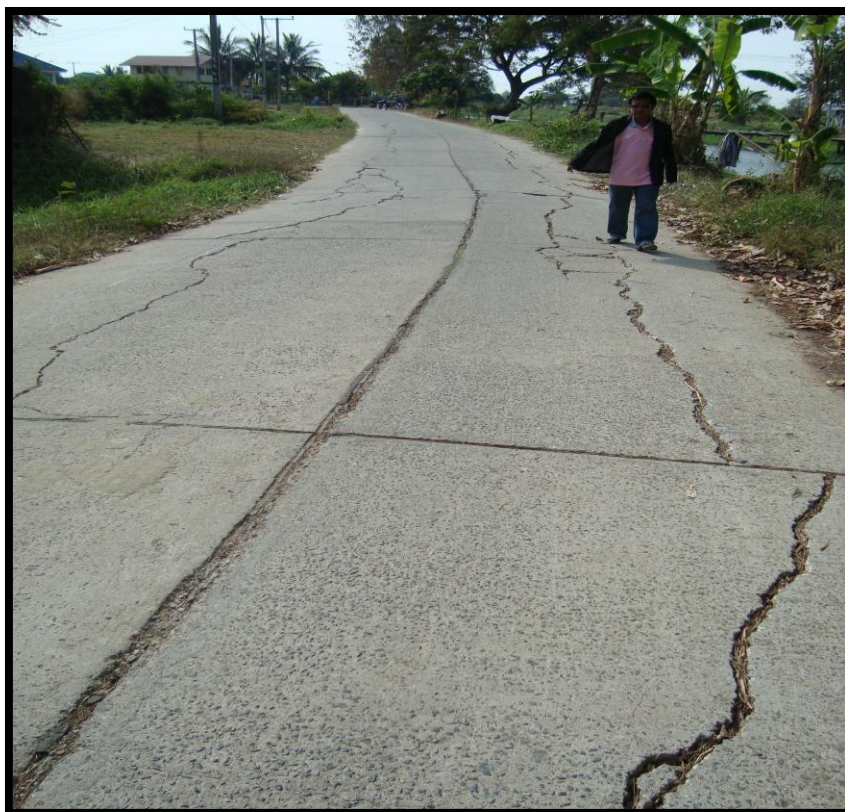
รูปที่ 4.7 ความเสียหายของถนน คสล. บ้านวังหิน หมู่ที่ 5 (เส้นที่ 4)

ถนนเดิมมีความกว้าง 5 เมตร และยาว 500 เมตร พื้นที่ความเสียหายประมาณ 500 ตารางเมตร ความเสียหายมีความรุนแรงและเกิดขึ้นเฉพาะจุด ถนนนี้ตั้งอยู่ด้านทิศใต้ของตำบลบ้านโพธิ์ ลักษณะความเสียหายเป็นการทรุดตัวต่างระดับ (Faulting) สังกัดได้จากแผ่นพื้นติดกันมีระดับที่แตกต่างกัน ความเสียหายอาจเกิดจากการทรุดตัวของชั้นฐานรากที่ไม่เท่ากัน หรือความคลาดเคลื่อนจากการใช้เหล็กเสริมถ่วงน้ำหนัก (รูปที่ 4.7) ดังนั้น แนวทางการแก้ไขที่เหมาะสมที่สุดคือ แนวทางที่ 1 ตารางที่ ก.8 แสดงรายละเอียดการประมาณราคาค่าก่อสร้างด้วยแนวทางที่ 1 ราคาค่าก่อสร้างมีมูลค่าประมาณ 264,800.00 บาท

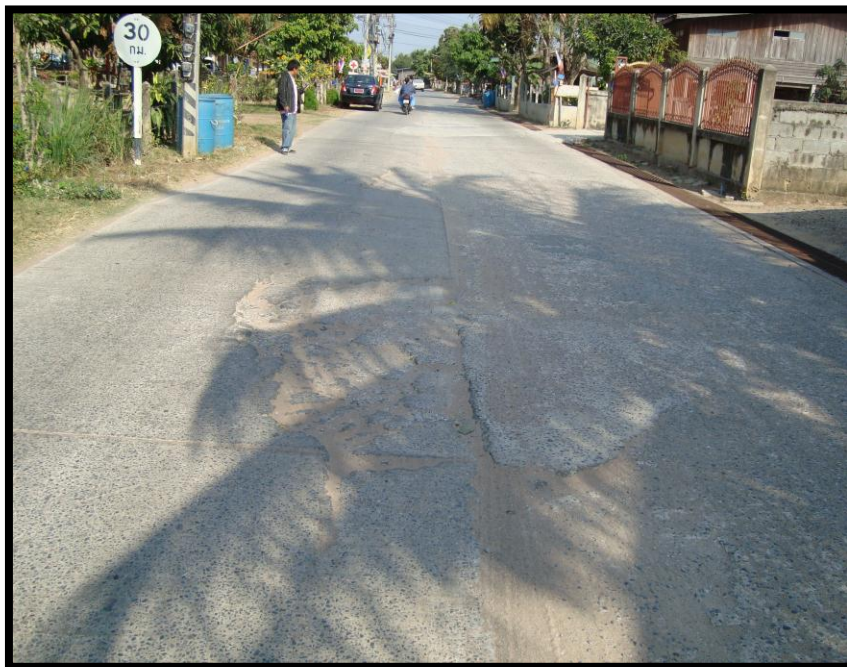
รูปที่ 4.8 ความเสียหายของถนน คสล. บ้านวังหิน หมู่ที่ 5 (เส้นที่ 5)

ถนนเดิมมีความกว้าง 5 เมตร และยาว 500 เมตร พื้นที่ความเสียหายประมาณ 500 ตารางเมตร ความเสียหายเกิดขึ้นทั้งเส้นแต่ไม่รุนแรง ถนนนี้ตั้งอยู่ด้านทิศใต้ของตำบลบ้านโพธิ์ ลักษณะความเสียหายเป็นผิวทางหลุดร่อน (Scaling) ลักษณะความเสียหายผิวนั้นคล้ายหน้าข้าวตัง เนื่องจากการหลุดร่อนของวัสดุ Cement mortar ตรงส่วนบนของผิวหน้า สาเหตุอาจเกิดจากวัสดุมวลรวมสกปรกและมีน้ำขังเป็นเวลานานหรือ Cement Paste ส่วนบน ปริมาณน้ำสูงมากเกินไป (รูปที่ 4.8) ดังนั้น แนวทางการแก้ไขที่เหมาะสมมี 2 ทางเลือกคือ แนวทางที่ 1 และ 2 รายการประมาณราคาค่าก่อสร้างแสดงดังตารางที่ ก.9 และ ก.10 จะเห็นว่าราคาค่าก่อสร้างของแนวทางที่ 1 มีมูลค่าประมาณ 264,800.00 บาท ส่วนแนวทางเลือกที่ 2 มีมูลค่าประมาณ 800,000.00 บาท แต่เนื่องจากถนนนี้เป็นเส้นทางสายหลักที่เชื่อมต่อระหว่างตำบลหนึ่งไปอีกตำบลหนึ่ง คือตำบลบ้านโพธิ์กับตำบลหนองงูเหลือม จึงทำให้มีการสัญจรของรถยนต์เป็นจำนวนมาก เพื่อรองรับจำนวนของรถยนต์ที่เพิ่มมากขึ้นในอนาคตและพิจารณาถึงความคุ้มทุนในอนาคต แนวทางที่ 2 จึงเป็นแนวทางที่เหมาะสมที่สุด ถึงแม้จะมีค่าการก่อสร้างที่สูงกว่าทางที่ 1
