การสำรวจระบบการสัญจรและภูมิสถาปัตยกรรมภายใน  
โรงพยาบาลสมเด็จพระบรมราชเทวี ณ ศรีราชา สภากาชาดไทย

โครงการนี้เป็นส่วนหนึ่งของการศึกษาตามหลักสูตรปริญญาวิศวกรรมศาสตรมหาบัณฑิต  
สาขาวิชาการบริหารงานก่อสร้างและสาธารณูปโภค  
มหาวิทยาลัยเทคโนโลยีสุรนารี  
ปีการศึกษา 2558

พงษ์ศักดิ์ เชื้อสุข : การสำรวจระบบการสัญจรและภูมิสถาปัตยกรรมภายในโรงพยาบาล  
สมเด็จพระบรมราชเทวี ณ ศรีราชา สภากาชาด (A SURVEY OF TRANSPORTATION  
SYSTEM AND LANDSCAPE OF SOMDET PHRABOROM RATCHATHEWEE  
HOSPITAL) อาจารย์ที่ปรึกษา : ศาสตราจารย์ ดร.สุสันต์ พิบูลสุข

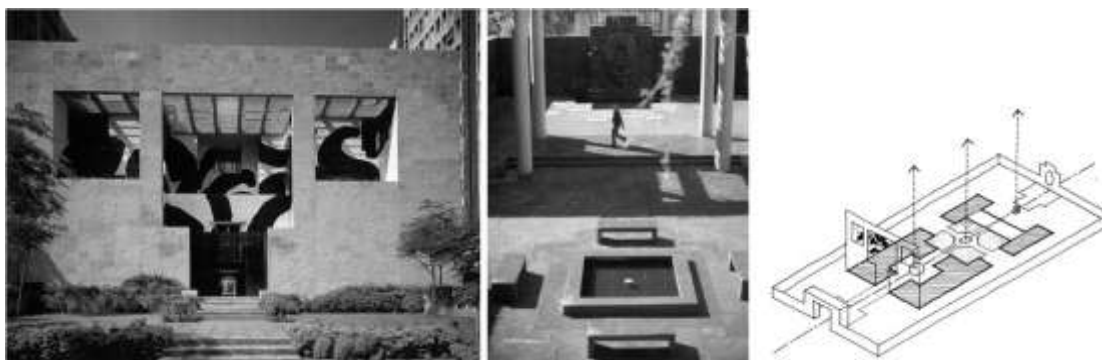
รูปที่ 2.5 มุมมองด้านหน้าและการถอยร่นอาคาร มุมมองสู่พื้นที่ภายใน และแนวแกนและลำดับของการเข้าถึง (วิมลสิทธิ์ หรยางกูร, 2535)

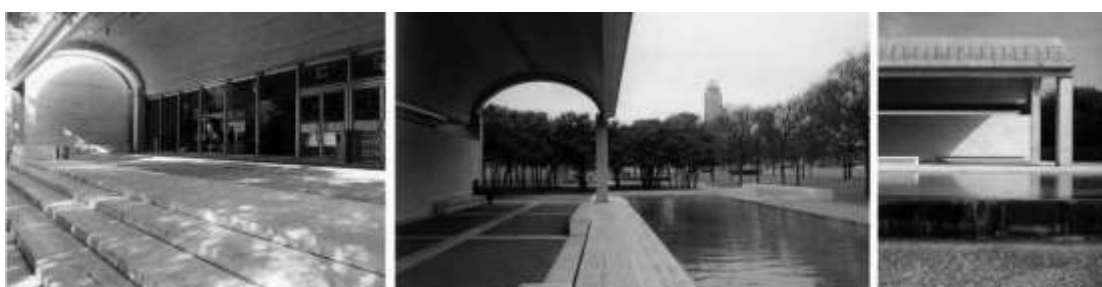
รูปที่ 2.7 บริเวณทางเข้าอาคาร (threshold) และทางเดินด้านข้างอาคารแสดง การเปลี่ยนผ่านที่ว่าง (transition Space) (วิมลสิทธิ์ หรยางกูร, 2535)

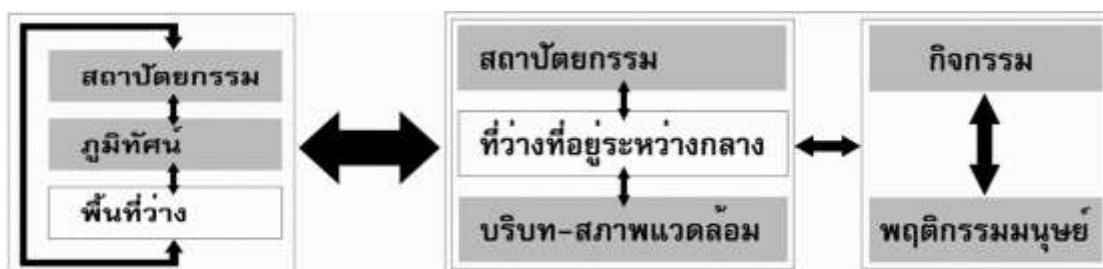
รูปที่ 2.10 แผนภาพแสดงความสัมพันธ์ของภาพรวม (วิมลสิทธิ์ หรยางกูร, 2535)

“ที่ว่างที่อยู่ระหว่างกลาง”โดยแผนภาพแสดงความสัมพันธ์ (รูปที่ 2.7) แสดงให้เห็นถึงความสัมพันธ์ของสถาปัตยกรรมกับพื้นที่ว่างและที่ว่างที่อยู่ระหว่างกลางซึ่งหมายถึงพื้นที่ภายในและพื้นที่ภายนอกอาคารอันมีสถาปัตยกรรมและภูมิทัศน์แบ่งการถือครองพื้นที่กันโดยมีนัยยะถึงความสัมพันธ์ของมนุษย์กับธรรมชาติความเป็นทางการกับไม่เป็นทางการ ภาวะส่วนบุคคลกับส่วนสาธารณะ ฯลฯ ส่วนบทบาทของงานภูมิทัศน์ซึ่งเปรียบได้กับสิ่งที่อยู่ตรงกลางระหว่างสถาปัตยกรรมและพื้นที่ว่าง เสมือนเป็นตัวเชื่อมต่อระหว่างสุนทรียภาพที่จับต้องได้ในงานสถาปัตยกรรมกับพื้นที่ว่างอาคาร

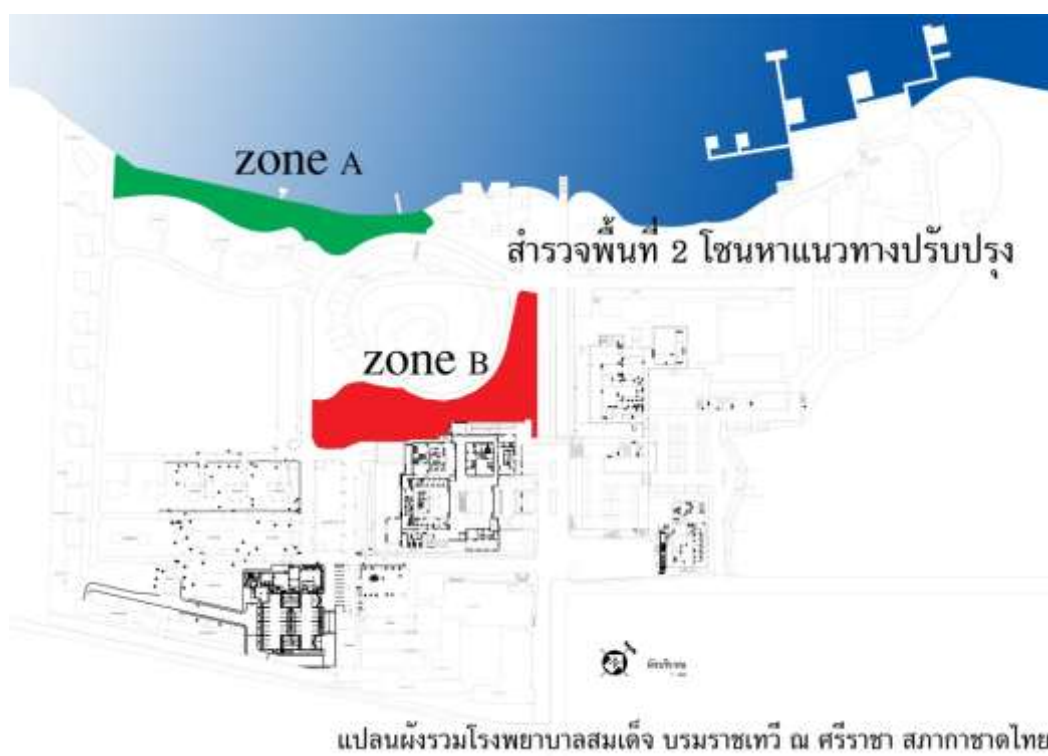
รูปที่ 4.1 ผังรวมทั้งหมดของโรงพยาบาลสมเด็จพระบรมราชเทวี ณ ศรีราชา สภากาชาดไทย (พื้นที่การปรับปรุงโซน A -B)

จากรูปที่ 4.1 แสดงถึงผังโรงพยาบาลที่ได้วิเคราะห์ปัญหาและจัดแบ่งโซนพื้นที่ปรับปรุงภูมิทัศน์ภายในโรงพยาบาลโดยแบ่งออกเป็น 2 โซน ผู้วิจัยดำเนินการศึกษาได้วิเคราะห์ถึงปัญหาสภาพพื้นที่รกร้าง ทรุดโทรม เพื่อหาแนวทางแก้ไข และจัดทำรูปแบบเสนอในการปรับปรุงผู้ศึกษาได้เลือกวันธรรมดาซึ่งเป็นวันที่มีความสอดคล้องกับระบบการบริการโรงพยาบาลของรัฐบาล

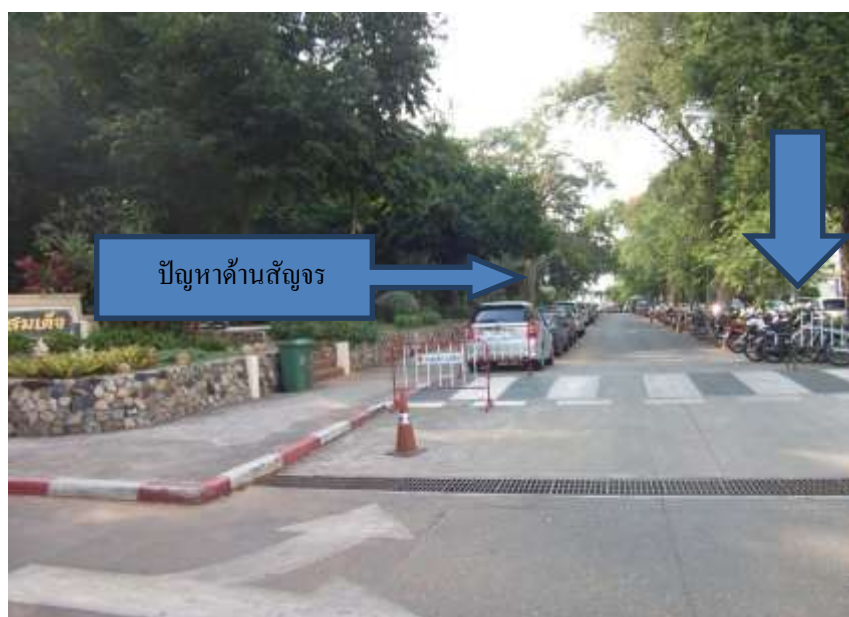
รูปที่ 4.2 ปัญหาพื้นที่สัญจร ทางเดิน ที่จอดรถบนถนน (พื้นที่การปรับปรุงโซน B )

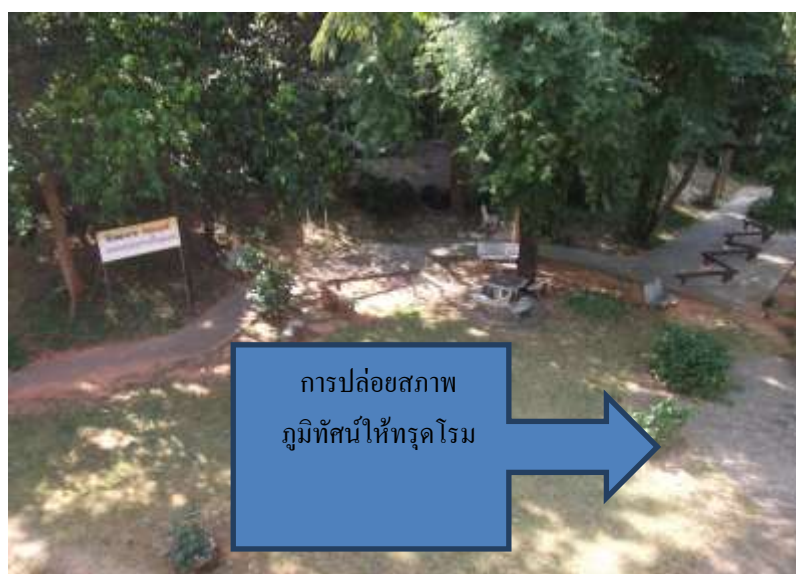
รูปที่ 4.3 พื้นที่ด้านข้างอาคารอนุสรณ์ 100 ปี (พื้นที่การปรับปรุงโซน B )

รูปที่ 4.3 แสดงพื้นที่ด้านข้างอาคารอนุสรณ์ 100 ปี ซึ่งเป็นบริเวณพักผ่อน พักคอยสำหรับประชาชนที่เข้ามาใช้บริการภายในโรงพยาบาลเป็นพื้นที่พักคอยสำหรับญาติผู้ป่วย ขณะที่รูปที่ 4.4 แสดงรูปการปล่อยพื้นที่ให้ทรุดโทรมขาดการดูแลรักษาและปรับปรุงซึ่งเป็นทำให้พื้นที่ดังกล่าวใช้งานได้ไม่เต็มประสิทธิภาพการเข้าถึงการใช้งานจึงไม่ดีพอ ผู้ศึกษาได้วิเคราะห์การเข้าถึงของระยะทางระหว่างอาคารกับสวนต้องมีความสะดวกสบาย อยู่ไม่ไกลจากตำแหน่งทางเข้า-ออกของประตูและบันไดภายในอาคาร เส้นทางระหว่างอาคารกับสวน หรือระหว่างสวนกับสวน ต้องมีความต่อเนื่องไม่มีสิ่งกีดขวาง เช่น ถนน ขานพาหนะ ถ้าหลีกเลี่ยงสิ่งกีดขวางไม่ได้ก็ควรมีองค์ประกอบที่สร้างความต่อเนื่องและให้ความรู้สึกปลอดภัยจากขานพาหนะ เช่น ทางเดินที่มีพื้นผิวแตกต่างจากถนนแบ่งแยกการใช้งาน และลดความเร็วของขานพาหนะได้ มีทางเข้าที่เชื้อเชิญสร้างความประทับใจตั้งแต่แรกเห็น เพื่อดึงดูดให้เข้าไปใช้งาน ต้องเห็นจุดมุ่งหมายที่จะไปได้อย่างชัดเจนและเข้าใจง่าย ความร่มเงาและแสงแดดสิ่งอำนวยความสะดวกก็เป็นอีกปัจจัยหนึ่งที่สำคัญเช่นที่นั่ง ควรมีร่มเงา ร่มเงาและแสงแดดของทางเดิน ควรจัดให้มีหลังคากระแนงเพื่อให้มีร่มเงาและมีแสงแดดส่องผ่านลงมา เป็นการปรับอารมณ์ความรู้สึกจากพื้นที่ภายนอกมาสู่พื้นที่ภายในอาคาร ซึ่งสามารถออกแบบแสงและเงาให้มีระยะที่ต่อเนื่อง หรือจังหวะที่แตกต่าง เพื่อสร้างความน่าสนใจดึงดูดใจให้ติดตาม และเพ่งพินิจได้ การกรองแสงโดยใช้ต้นไม้ที่มีพุ่มใบบนดินหนาแน่นแต่โปร่งพอที่จะให้แสงส่องผ่านโดยคำนึงถึงการจัดวางทางทิศได้ ทิศตะวันตกและทิศตะวันตกเฉียงใต้ การใช้พืชพรรณไม้ต้น ไม้พุ่ม ไม้ดอก ไม้คลุมดิน และสิ่งก่อสร้างในสวน ควรพิจารณาคุณสมบัติในการสะท้อนและดูดซับความร้อน

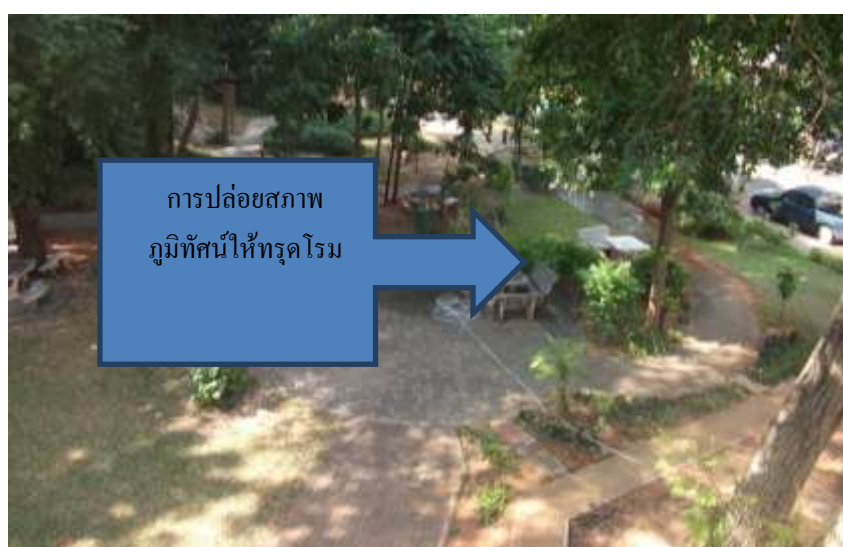
รูปที่ 4.4 พื้นที่ด้านข้างอาคารอนุสรณ์ 100 ปี (พื้นที่การปรับปรุงโซน B )

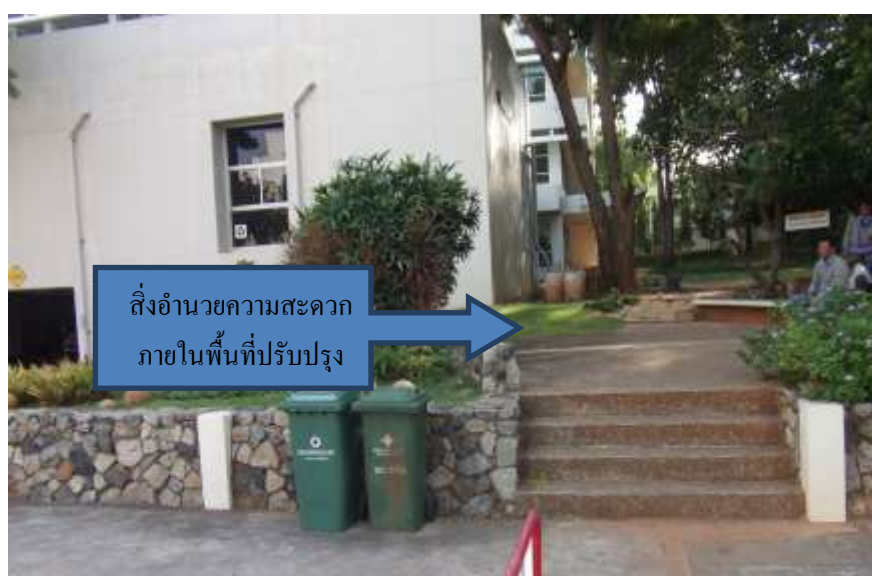
รูปที่ 4.5 สิ่งอำนวยความสะดวกภายในพื้นที่ปรับปรุง (พื้นที่การปรับปรุงโซน B)

จากรูปที่ 4.5 แสดงสิ่งอำนวยความสะดวกที่เหมาะสมและเพียงพอต่อการใช้งาน เช่น ศาลาที่นั่ง ถังขยะ ทางขึ้นลง โต๊ะกินข้าวทั้งนี้ขึ้นอยู่กับการใช้งานในแต่ละสวน ศาลาและที่นั่งต้องมีรูปแบบที่หลากหลาย เพื่อรองรับกิจกรรมและการใช้งานที่หลากหลาย สนับสนุนให้ผู้ใช้สวนมีส่วนร่วมในการตัดสินใจ ทางเดินและทางลาดมีความเหมาะสม สร้างความสะดวกสบายในการเข้าถึงและการเคลื่อนที่ไปยังบริเวณต่างๆภายในสวน โดยเฉพาะกับผู้ป่วยและผู้สูงอายุที่อาจต้องใช้ไม้ค้ำยัน ไม้เท้าหรือรถเข็น คอมพิวเตอร์ได้ว่าเป็นสิ่งอำนวยความสะดวกที่มีความสำคัญในเวลา กลางคืนให้แสงสว่างสำหรับการมองเห็น เพื่อการพักผ่อนทางสายตาและการใช้งานในพื้นที่ ได้อย่างสะดวกสบายและปลอดภัยความสวยงามหรือสุนทรียภาพ เราสามารถรับรู้และรู้สึกถึงความสวยงามหรือสุนทรียภาพ จากการมองเห็นภาพหรือที่ว่างที่น่าพึงพอใจในสภาพแวดล้อมได้แตกต่างกัน ซึ่งขึ้นอยู่กับระดับความพอใจ รสนิยม สภาพสังคม ศาสนา ความเชื่อและสิ่งแวดล้อมที่อาศัยอยู่ของแต่ละบุคคล แต่สิ่งที่อธิบายความสวยงามหรือสุนทรียภาพเป็นรูปธรรมได้อย่างแท้จริงก็คือ องค์ประกอบศิลป์หรือองค์ประกอบในการออกแบบ และอธิบายได้จากลักษณะในภูมิทัศน์ที่มนุษย์ชอบที่ทำให้เกิดความพึงพอใจในสภาพแวดล้อม

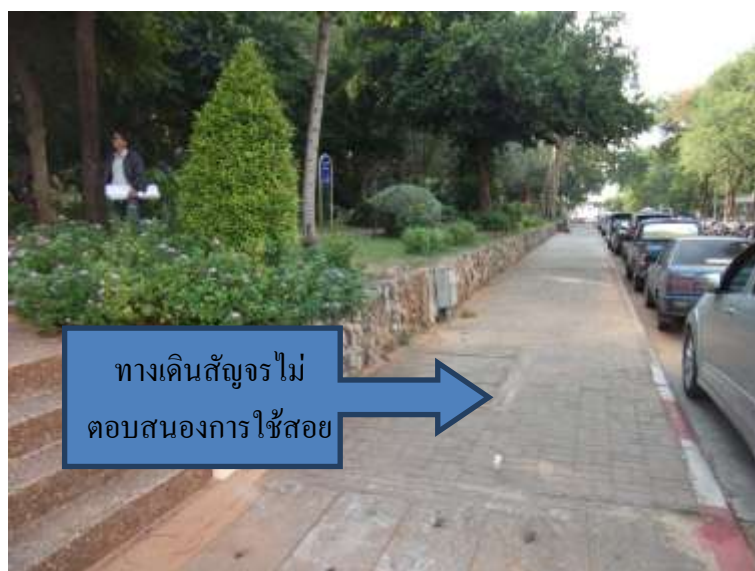
รูปที่ 4.6 ทางเดินสัญจร (พื้นที่การปรับปรุงโซน B )

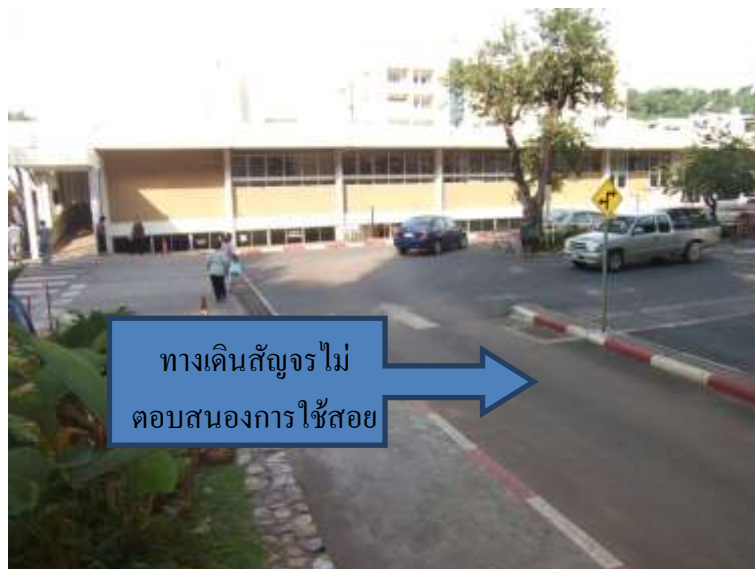
รูปที่ 4.7 ทางเดินสัญจร (พื้นที่การปรับปรุงโซน B)

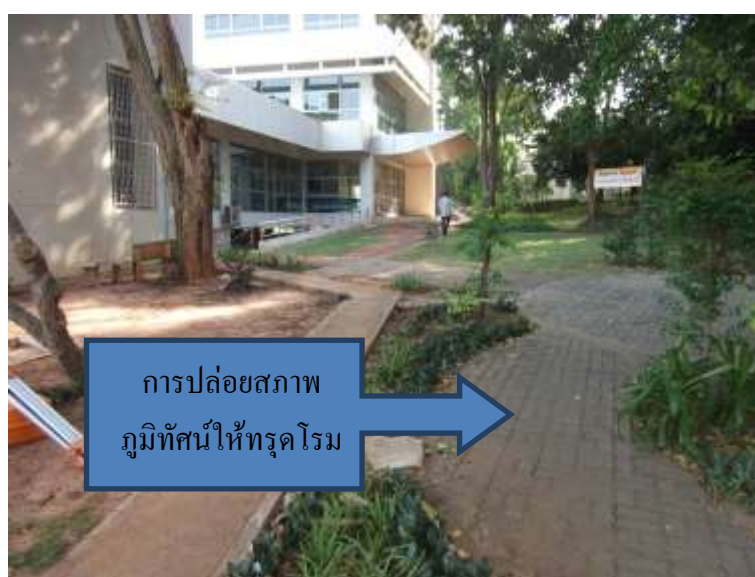
รูปที่ 4.8 สวนสาธารณะที่ต้องปรับปรุง (พื้นที่การปรับปรุงโซน B)

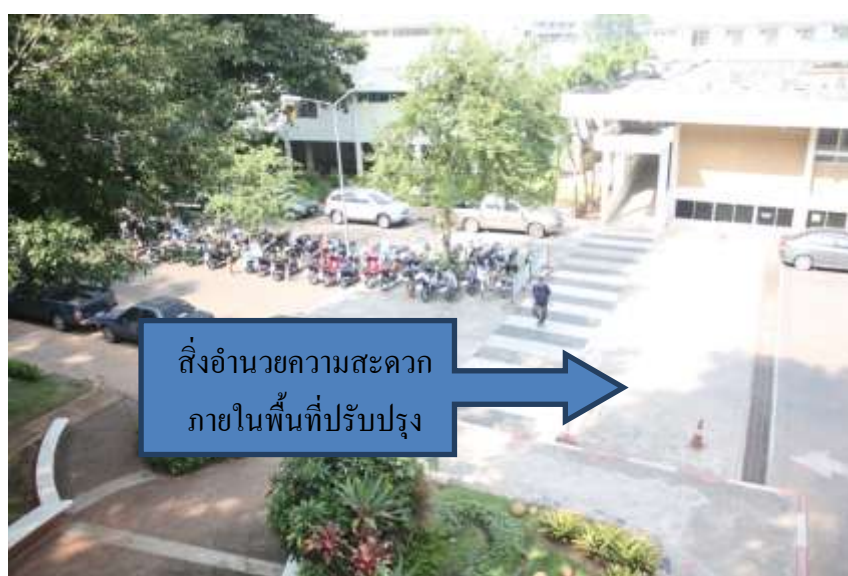
รูปที่ 4.9 ทางสัญจรและสิ่งอำนวยความสะดวกที่ต้องปรับปรุง (พื้นที่การปรับปรุงโซน B)

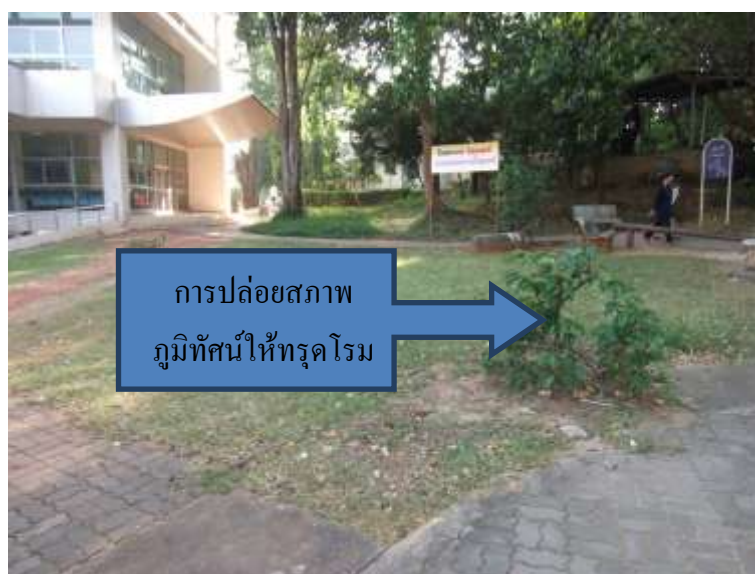
รูปที่ 4.10 สวนสาธารณะที่ต้องปรับปรุง (พื้นที่การปรับปรุงโซน B )

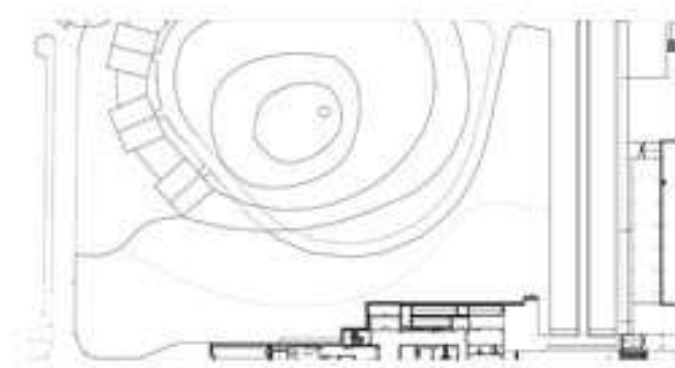
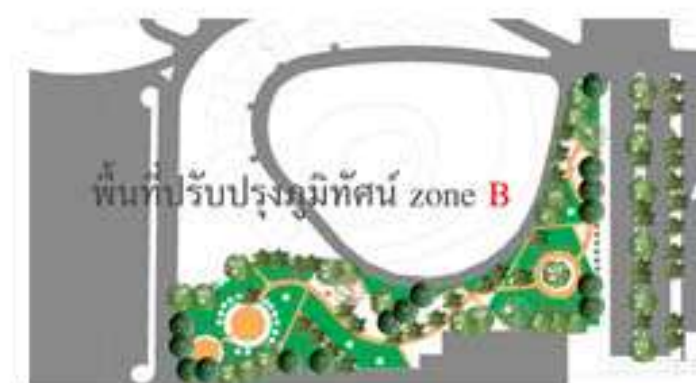
(ก) ผังแปลนก่อนการปรับปรุง

(ข) ผังแปลนแนวทางการปรับปรุง

รูปที่ 4.11 การปรับปรุงภูมิทัศน์ พื้นที่โซน B

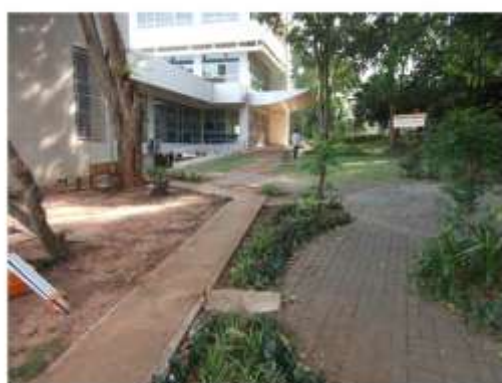
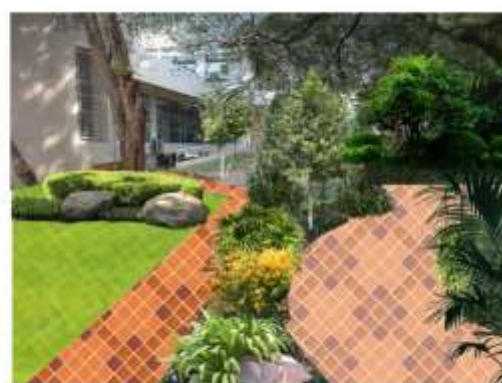
(ก) ก่อนการปรับปรุง

(ข) แนวทางการปรับปรุง

รูปที่ 4.12 การปรับปรุงภูมิทัศน์ พื้นที่โซน B ก่อนการปรับปรุงและภายหลังการปรับปรุง

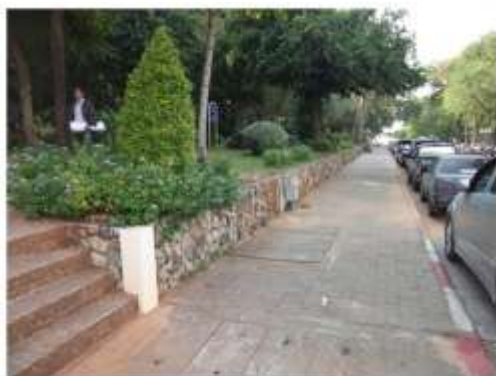
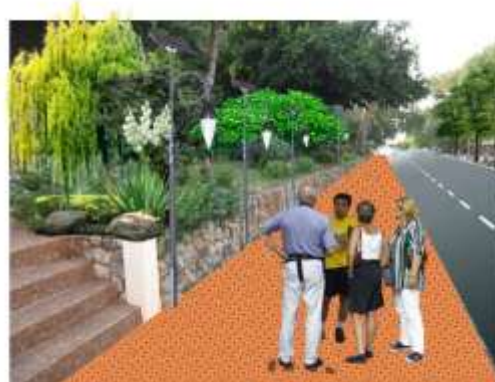
(ก) ก่อนการปรับปรุง

(ข) แนวทางการปรับปรุง

รูปที่ 4.13 การปรับปรุงภูมิทัศน์ พื้นที่โซน B ก่อนการปรับปรุงและภายหลังการปรับปรุง

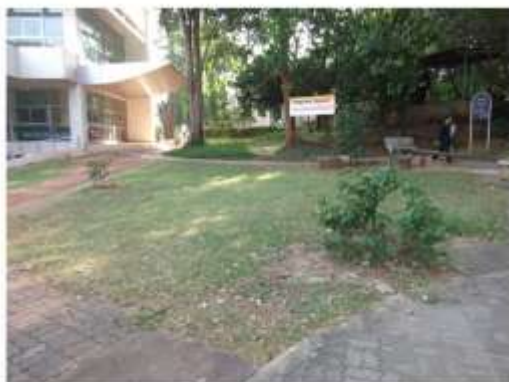
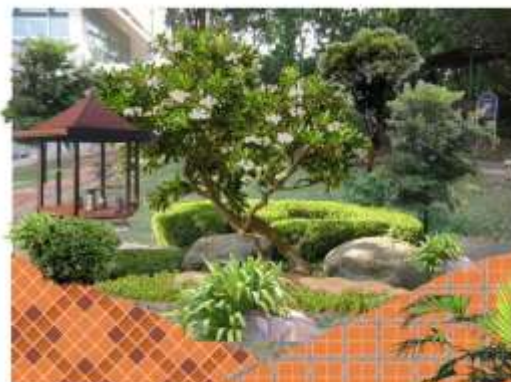
(ก) ก่อนการปรับปรุง

(ข) แนวทางการปรับปรุง

รูปที่ 4.14 การปรับปรุงภูมิทัศน์ พื้นที่โซน B ก่อนการปรับปรุงและภายหลังการปรับปรุง

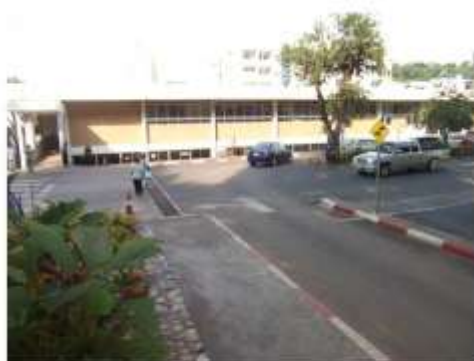
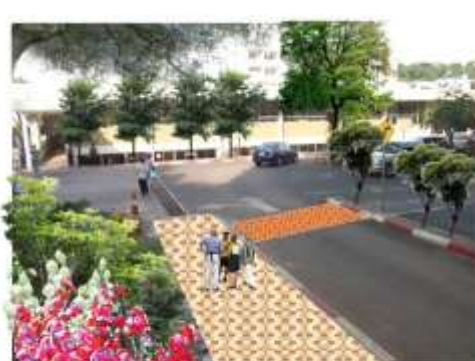
(ก) ก่อนการปรับปรุง

(ข) แนวทางการปรับปรุง

รูปที่ 4.15 การปรับปรุงภูมิทัศน์ พื้นที่โซน B ก่อนการปรับปรุงและภายหลังการปรับปรุง

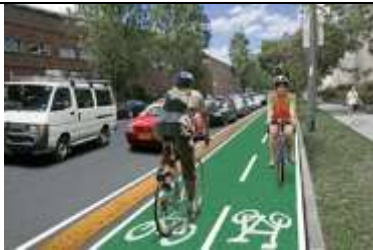
| ด้านทางสัญจร การเชื่อมโยง การเข้าถึงพื้นที่ โซน B | | | |
|---|---|---|---|
| 1 | ปัญหาพื้นที่สัญจร ทางเดิน ทางสัญจรที่ขาดการแยก ช่องทางสัญจรให้ชัดเจน | | การจัดแยกระบบทางสัญจรให้ชัดเจนระหว่างทางเดิน ทางจักรยาน ทางเดินรถ |

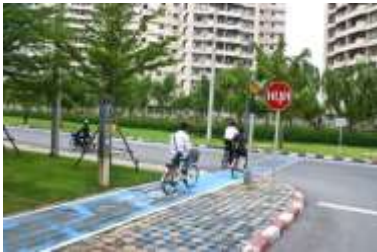
| ด้านทางสัญจร การเชื่อมโยง การเข้าถึงพื้นที่ โซน B | | | |
|---|---|---|---|
| 2 | ปัญหาพื้นผิวทางเดินสัญจร ที่ทรุดโทรมขาดการดูแล บำรุงรักษาป้ายสัญลักษณ์จราจรที่ไม่เพียงพอ | | การปรับปรุงพื้นผิวทางสัญจรให้มีสภาพใช้งานได้ดีมีป้ายสัญลักษณ์เตือนตามจุดทางแยก |

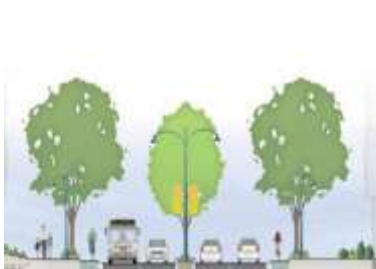
| ด้านทางสัญจร การเชื่อมโยง การเข้าถึงพื้นที่ โซน B | | | |
|---|---|---|---|
| 7 | ปัญหาด้านระบบไฟฟ้าแสง<br>สว่าง<br>ที่ไม่เพียงพอยามค่ำคืน | | การเพิ่มระบบไฟฟ้าแสงสว่าง<br>ให้เพียงพอยามค่ำคืน |

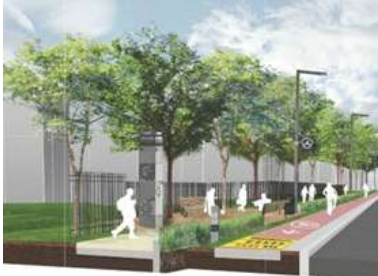
| ด้านภูมิสถาปัตยกรรม โชน B | | | |
|---|---|---|---|
| 12 | ปัญหาสภาพแวดล้อมระหว่างทางเดินทางเชื่อมโย่งระหว่างอาคารที่ทรุดโทรม | | จัดสภาพแวดล้อมระหว่างทางเดินทางเชื่อมโย่งระหว่างอาคารปรับปรุงให้สวยงาม |

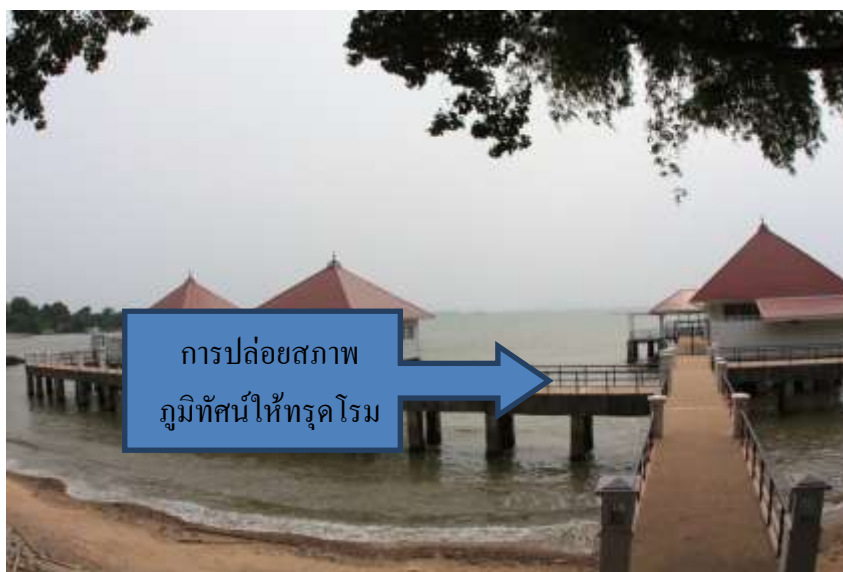
รูปที่ 4.16 พื้นที่บริเวณริมทะเล ที่ต้องปรับปรุงภูมิทัศน์ (พื้นที่การปรับปรุงโซน A)

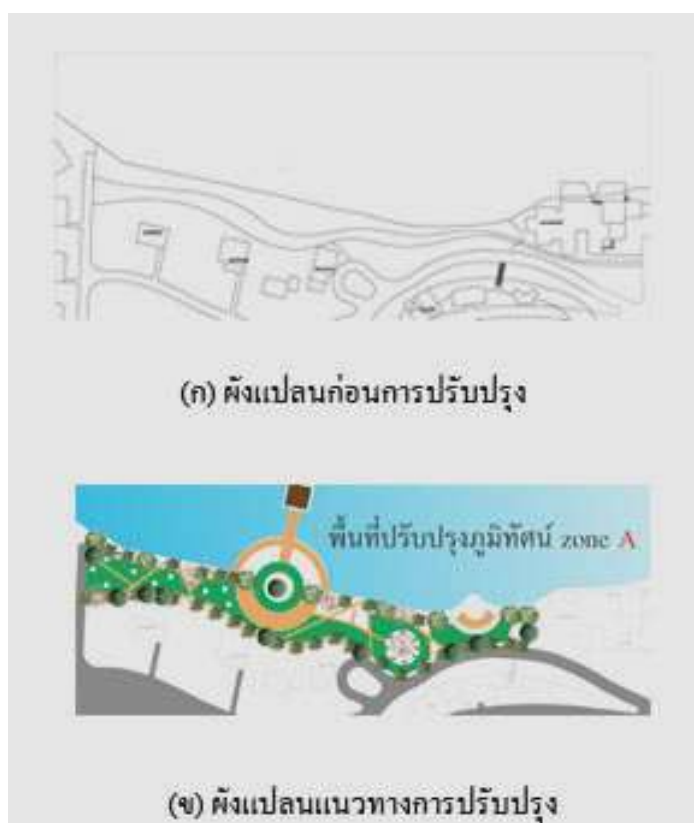
รูปที่ 4.19 ผังแปลนการปรับปรุงภูมิทัศน์ พื้นที่โซน A ก่อนการปรับปรุงและภายหลังการปรับปรุง

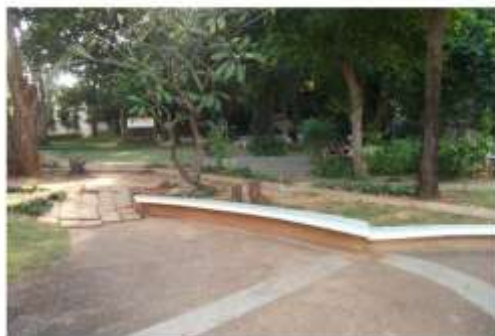
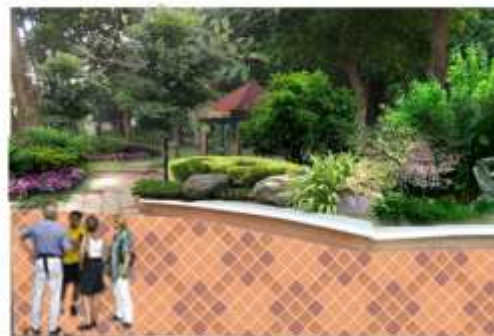
(ก) ก่อนการปรับปรุง

(ข) แนวทางการปรับปรุง

รูปที่ 4.20 การปรับปรุงภูมิทัศน์ พื้นที่โซน A ก่อนการปรับปรุงและภายหลังการปรับปรุง

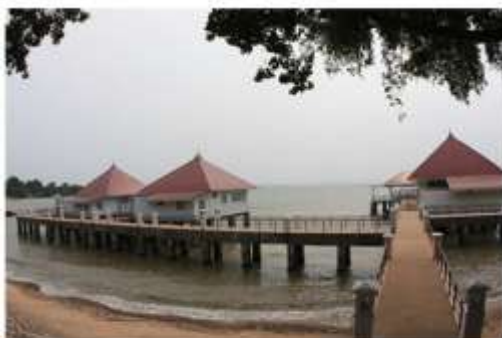
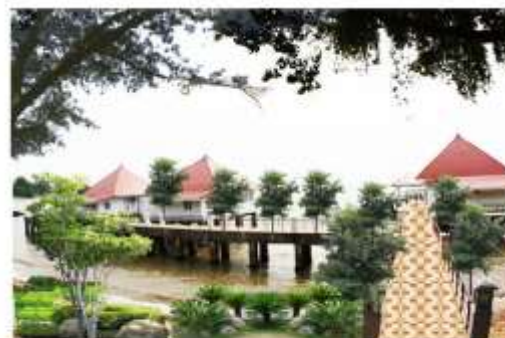
(ก) ก่อนการปรับปรุง

(ข) แนวทางการปรับปรุง

รูปที่ 4.21 การปรับปรุงภูมิทัศน์ พื้นที่โซน A ก่อนการปรับปรุงและภายหลังการปรับปรุง

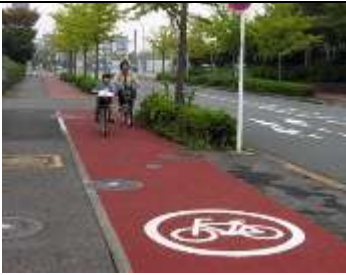
| ด้านทางสัญจร การเชื่อมโยง การเข้าถึงพื้นที่โซน A | | | |
|---|---|---|---|
| 5 | ปัญหาการแยกทางเดินทางสัญจรรถที่ขาดการแยก ช่องทางสัญจรให้ชัดเจน | | การจัดแยกระบบทางสัญจรให้ชัดเจนระหว่างทางเดิน ทางจักรยาน ทางเดินรถ |

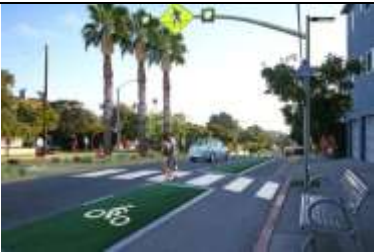
| ด้านทางสัญจร การเชื่อมโยง การเข้าถึงพื้นที่โซน A | | | |
|---|---|---|---|
| 7 | ปัญหาพื้นผิวสัญจรด้านความปลอดภัยสำหรับผู้ป่วยและผู้พิการที่ไม่เพียงพอ | | การจัดปรับปรุงพื้นผิวที่รองรับผู้ป่วยและผู้พิการที่เหมาะสม |

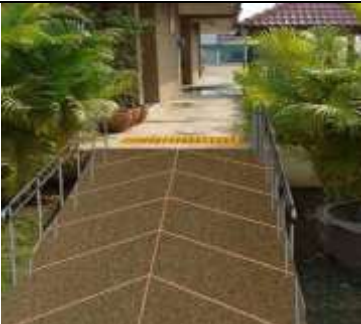
| ด้านทางสัญจร การเชื่อมโยง การเข้าถึงพื้นที่โซน A | | | |
|---|---|---|---|
| 8 | ปัญหาการเข้าถึงพื้นที่ที่อำนวยความสะดวกแก่ผู้ป่วยและผู้พิการ | | แก้ไขการเข้าถึงพื้นที่ที่อำนวยความสะดวกแก่ผู้ป่วยและผู้พิการจัดทำทางลาดที่เหมาะสมและปลอดภัย |

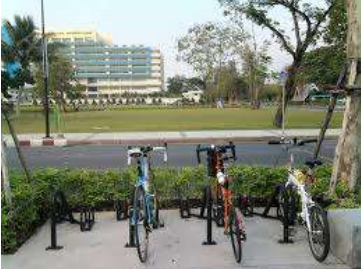
| ด้านทางสัญจร การเชื่อมโยง การเข้าถึงพื้นที่โซน A | | | |
|---|---|---|---|
| 9 | ปัญหาพื้นที่จอดรถจักรยานของแพทย์ พยาบาล ที่ไม่เพียงพอ | | จัดพื้นที่จอดรถจักรยานของแพทย์ พยาบาล ให้เพียงพอ |

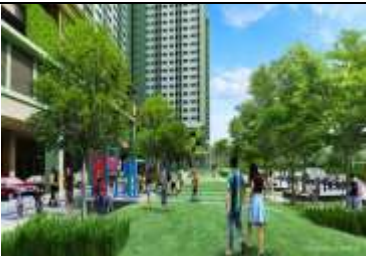
| ด้านทางสัญจร การเชื่อมโยง การเข้าถึงพื้นที่โซน A | | | |
|---|---|---|---|
| 10 | ปัญหาการพักผ่อนสำหรับผู้มาใช้บริการที่ไม่เพียงพอ สภาพแวดล้อมที่ไม่เหมาะสม | | เพิ่มสถานที่พักผ่อนสำหรับผู้มาใช้บริการที่ไม่เพียงพอ และสภาพแวดล้อมที่เหมาะสม |

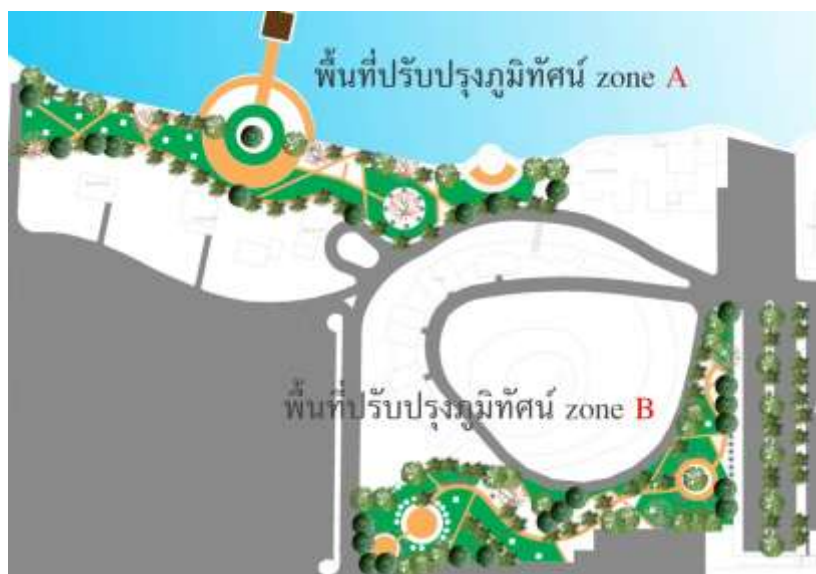
รูปที่ 4.22 การปรับปรุงภูมิทัศน์ พื้นที่โซน A-B

จากรูปที่ 4.22 แสดงการออกแบบจัดลำดับที่ว่าง ลานโล่งภายนอกอาคาร ในการออกแบบและวางแผนสภาพแวดล้อมเข้ากับธรรมชาติ สวนสาธารณะแบบยั่งยืนทำหน้าที่เป็นส่วนหนึ่งของโครงสร้างพื้นฐานสีเขียวของเมือง กล่าวคือเป็นระบบที่มีการออกแบบให้เป็นองค์ประกอบหนึ่งของเมือง และเลียนแบบกระบวนการทางธรรมชาติเพื่อพัฒนาคุณภาพสิ่งแวดล้อมของเมือง ส่วนรูปที่ 4.23 แสดงออกทางด้านสุนทรียภาพใหม่ ๆ ในแง่ของการออกแบบสวนสาธารณะลักษณะทางกายภาพของสวน บทบาทความสัมพันธ์ระหว่างเมือง และการจัดการภายในสวนที่มุ่งเน้นไปในเรื่องการรักษาระบบนิเวศน์ของเมือง ซึ่งส่งเสริมต่อการเปลี่ยนแปลงแนวความคิดในการออกแบบรูปแบบภูมิทัศน์

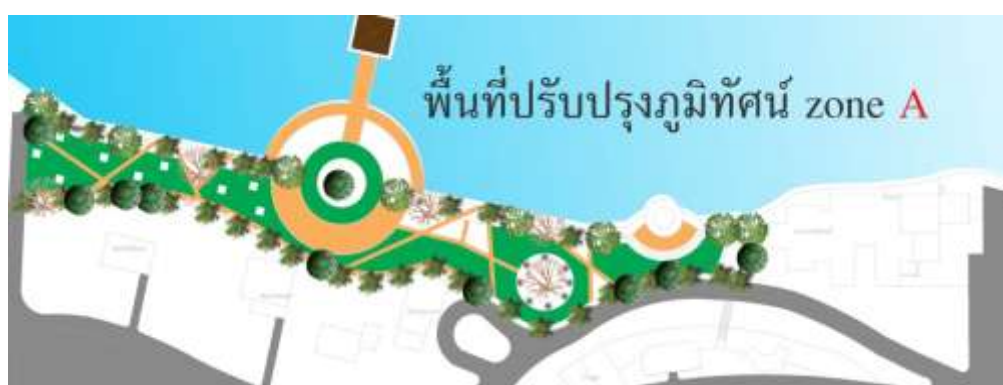
รูปที่ 4.23 การปรับปรุงภูมิทัศน์ พื้นที่โซน A

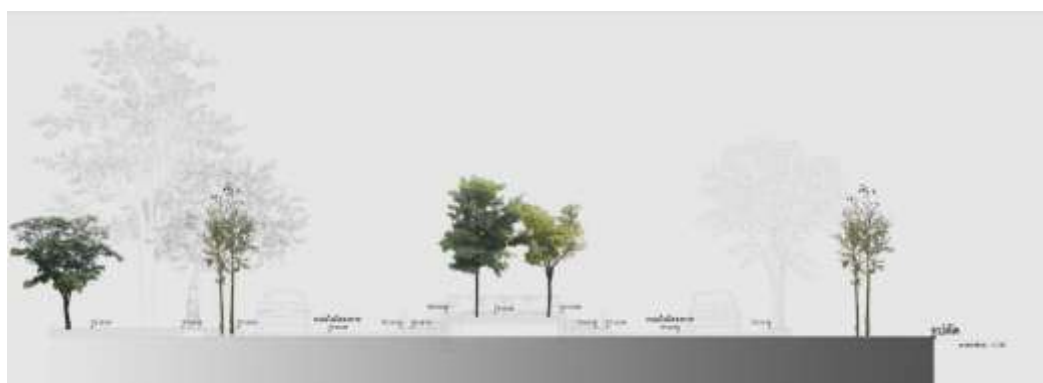
รูปที่ 4.24 รูปตัดออกแบบนำเสนอปรับปรุงภูมิทัศน์ พื้นที่โซน A

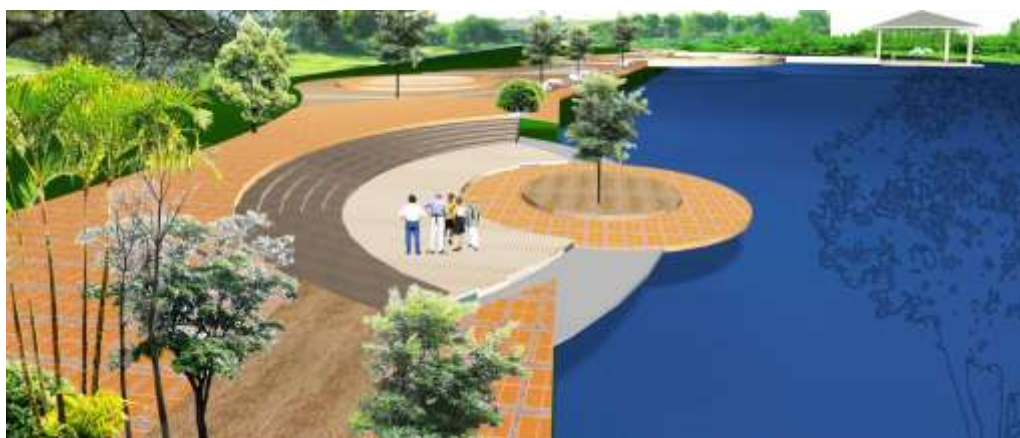
รูปที่ 4.26 การปรับทัศนียภาพภูมิทัศน์

โรงพยาบาลเป็นสถานที่แห่งความหวัง กำลังใจ การรักษาเยียวยา การให้กำเนิด และการสูญเสีย ซึ่งทำให้ระลึกถึงความเป็นจริงของชีวิต เกิด แก่ เจ็บ ตาย เป็นสิ่งที่พบเห็นได้ในโรงพยาบาล ความหวังของการมีชีวิตอยู่ เป็นสิ่งที่สร้างความสุข คลายความเครียดวิตกกังวลให้กับผู้ป่วยและญาติผู้ป่วย การสร้างกำลังใจให้กับผู้ป่วยเพื่อต่อสู้กับความเจ็บป่วยจากโรค และสร้างกำลังใจให้กับญาติผู้ป่วยและเจ้าหน้าที่ของโรงพยาบาล เพื่อเป็นแรงผลักดันในการดูแลรักษาผู้ป่วยทั้งในด้านสุขภาพร่างกายและสุขภาพ จิตใจ การรักษาเยียวยาทางด้านสุขภาพร่างกายเป็นสิ่งที่แพทย์ให้การรักษา แต่ด้านสุขภาพจิตใจเป็นสิ่งที่ผู้ป่วย ญาติผู้ป่วย และเจ้าหน้าที่ สามารถช่วยกันรักษาได้ รวมถึงสภาพแวดล้อมในโรงพยาบาลสามารถช่วยให้ผู้ป่วย ญาติผู้ป่วย และเจ้าหน้าที่มีสุขภาพจิตใจที่ดีได้ เมื่อสุขภาพจิตใจดีก็ย่อมทำให้สุขภาพร่างกายดีขึ้นเช่นกัน จากที่กล่าวมาจะเห็นได้ว่าญาติผู้ป่วยเป็นผู้ที่มีความสำคัญในกระบวนการรักษาเป็นอย่างมาก เนื่องจากเป็นผู้ที่ใกล้ชิดผู้ป่วยมากที่สุดจึงส่งผลให้การออกแบบภูมิทัศน์ในโรงพยาบาลควรคำนึงถึงญาติผู้ป่วยเป็นสำคัญ ดังเช่นรูปที่ 4.25 ที่แสดงการตอบสนองจะสะท้อนออกมาในการออกแบบงานสถาปัตยกรรม อันประกอบด้วยที่ว่างรูปทรง ความงาม ประโยชน์ใช้สอยเทคโนโลยี และการตอบสนองจะสะท้อนออกมาในลักษณะของ บริบท ที่ว่างพื้นที่ว่าง ภูมิทัศน์ พืชพรรณ ธรรมชาติ ภูมิประเทศภูมิอากาศดังแสดงในรูปที่ 4.26
