การศึกษาแนวทางการแก้ไขปัญหาน้ำท่วมขังในพื้นที่ตำบลหนองระเวียง
อำเภอเมืองนครราชสีมา จังหวัดนครราชสีมา

โครงการนี้เป็นส่วนหนึ่งของการศึกษาตามหลักสูตรวิศวกรรมศาสตรมหาบัณฑิต
การบริหารงานก่อสร้างและสาธารณูปโภค
สาขาวิชาวิศวกรรมโยธา สำนักวิชาวิศวกรรมศาสตร์
มหาวิทยาลัยเทคโนโลยีสุรนารี
ปีการศึกษา 2554

KANJANA PAKDEESAN : STUDY OF FLOODING SOLUTION IN
NONGRAVIANG SUB-DISTRICT, MUANG NAKHON RATCHASIMA, NAKHON
RATCHASIMA PROVINCE. ADVISOR: ASST. PROF. PREEYAPHORN KOSA,
Ph. D.

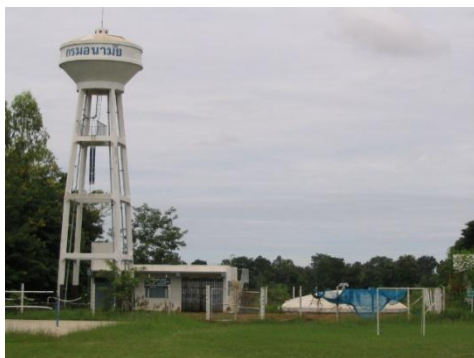
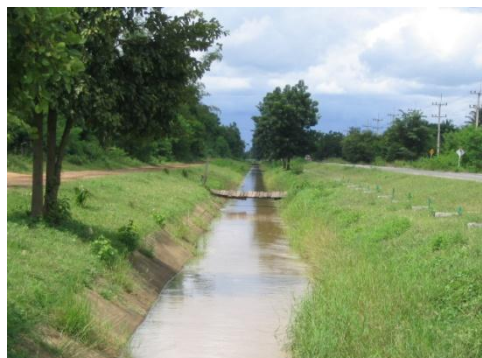
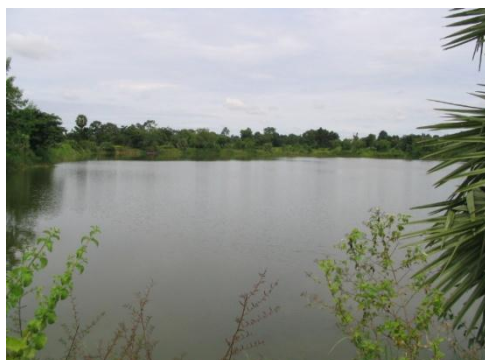
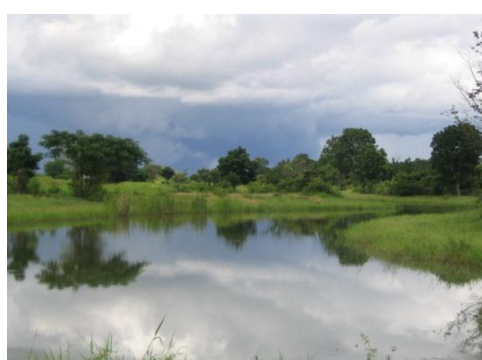
รูปที่ 2.4 แหล่งน้ำสาธารณะในพื้นที่

แหล่งน้ำ ตำบลหนองระเวียงมีแหล่งน้ำสาธารณะหลายแห่ง และมีลำน้ำฝายอีก 2 สาย คือ คลองส่งน้ำคลองชลประทานผ่านหลายหมู่บ้าน และลำช่องโค เพื่อให้ประชาชนใช้ในการประกอบ อาชีพทางการเกษตร (ดังรูปที่ 2.4) แหล่งน้ำในตำบลหนองระเวียง มีดังนี้

ระบบประปาหมู่บ้าน	7	แห่ง
บ่อบาดาล	139	แห่ง
สระน้ำและบ่อน้ำตื้น	54	แห่ง
ฝายน้ำล้น	3	แห่ง
ห้วย/หนอง/คลอง/บึง	7	แห่ง
คลองส่งน้ำชลประทาน	4	สาย

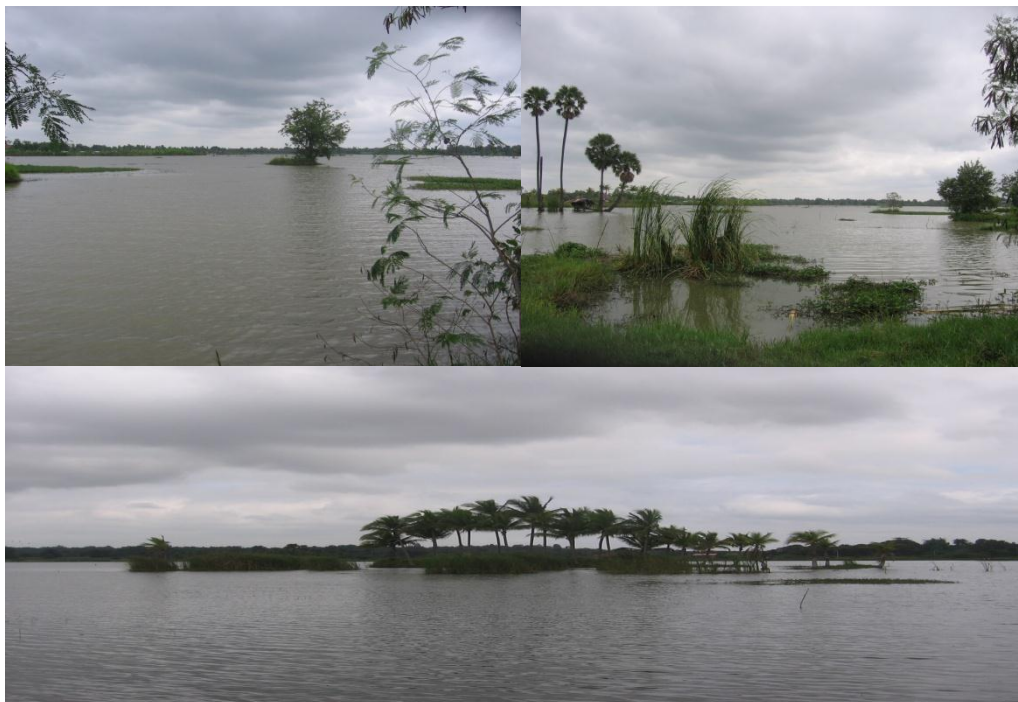
รูปที่ 2.8 น้ำท่วมภายในพื้นที่หมู่ที่ 7 บ้านมาบมะค่า

ข้อจำกัดในการแก้ไขปัญหาพื้นที่น้ำท่วมขังในพื้นที่ที่กล่าวมาแล้วนั้น ในพื้นที่ข้างเคียงเชื่อมต่อบริเวณที่น้ำท่วมขังในพื้นที่นั้นซึ่งเป็นทางระบายน้ำเข้าเป็นบึงสาธารณะได้แก่บึงชะอม (ดังรูปที่ 2.9) ซึ่งเป็นบึงขนาดใหญ่ที่ใช้สำหรับการผลิตน้ำประปาใช้ในพื้นที่ ประมาณ 5 หมู่บ้าน 600 กว่าครัวเรือน โดยผู้นำในพื้นที่แบ่งออกเป็น 2 ฝ่าย มีทั้งต้องการให้น้ำบริเวณท่วมขังเป็นแหล่งน้ำสำรองที่จะใช้ผลิตน้ำประปาใช้ในหมู่บ้าน และอีกฝ่ายต้องการให้ดำเนินการแก้ไขปัญหาน้ำท่วมขังดังกล่าวอย่างถาวรเพื่อให้พื้นที่สามารถทำการเกษตรได้ดังเดิม

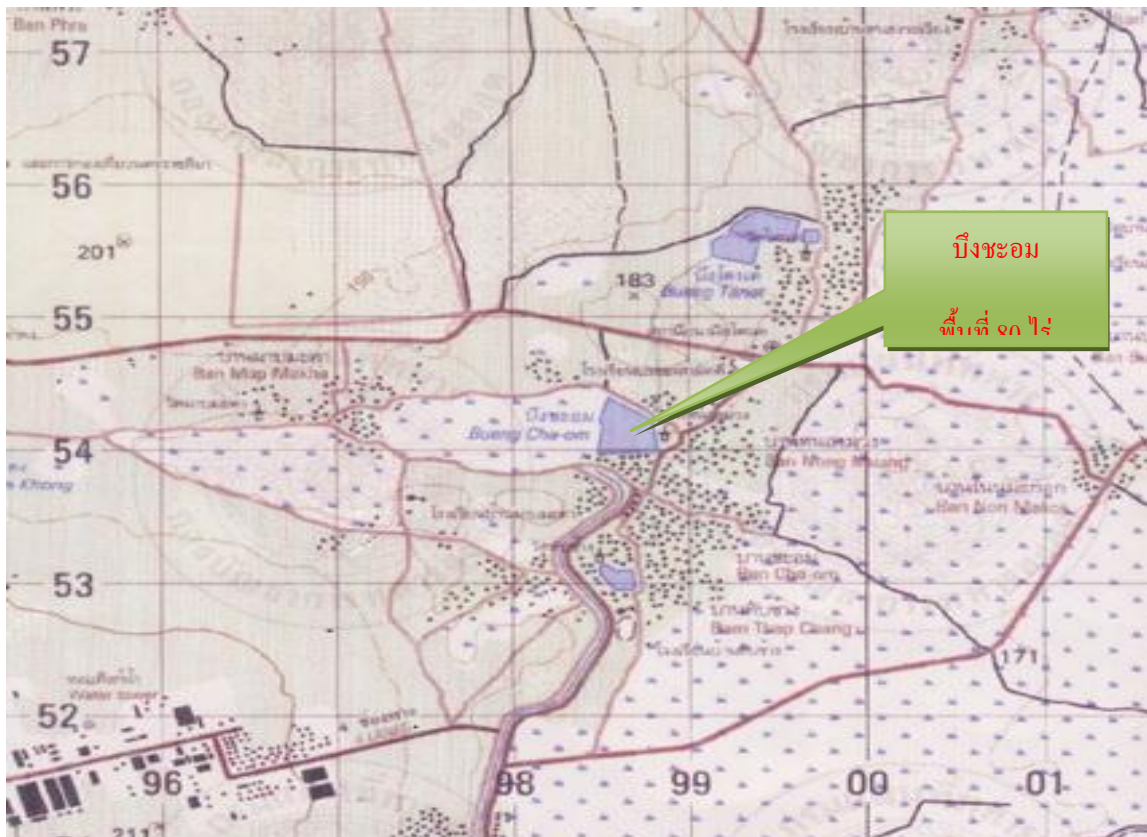
รูปที่ 4.3 บึงชะอมในพื้นที่ตำบลหนองระเวียง

บึงชะอมในพื้นที่ตำบลหนองระเวียง เป็นบึงที่อยู่บริเวณทางทิศตะวันออก และอยู่ไม่ไกลมากนักจากพื้นที่ที่มีน้ำท่วมขัง ในปัจจุบัน น้ำในบึงชะอมใช้สำหรับผลิตน้ำประปาผิวดินขนาดใหญ่เพื่อรองรับพื้นที่ตำบลหนองระเวียง ใน 5 หมู่บ้าน จำนวน 600 มิเตอร์ บึงชะอมมีพื้นที่ประมาณ 80 ไร่ ความลึกเฉลี่ย 5.00 เมตร (คิดเฉลี่ยจากพื้นถึงปากประตูระบายน้ำออก) บึงชะอมจึงสามารถเก็บกักน้ำได้ด้วยปริมาตรเท่ากับ 640,000 ลูกบาศก์เมตร (80 ไร่ x 1600 ตารางเมตร x 5 เมตร) ดังแสดงในรูปที่ 4.3 ข้อจำกัดในการแก้ปัญหาในพื้นที่คือ ในการปล่อยน้ำออกจากพื้นที่ใกล้เคียง คือบริเวณน้ำท่วมขัง จะทำให้เกิดปัญหาการขาดแคลนน้ำใช้สำหรับน้ำดิบที่ใช้ผลิตน้ำประปาขององค์การบริหารส่วนตำบลหนองระเวียง หากไม่มีน้ำที่อยู่บริเวณโดยรอบบึงชะอม เพื่อรองรับในช่วงฤดูแล้งซึ่งน้ำในบึงชะอมจะมีน้ำคงเหลืออยู่ที่ระดับ 1.00 เมตร ก็จะเกิดปัญหาใหญ่ตามมา คือการขาดแคลนน้ำสำหรับการผลิตน้ำประปาใช้ในพื้นที่หมู่บ้าน กล่าวคือน้ำที่อยู่ภายในบริเวณน้ำท่วมขังนั้นสามารถรองรับการและช่วยแก้ไขปัญหาการผลิตน้ำประปาในพื้นที่ตำบลหนองระเวียง แต่

ประชาชนที่เป็นเจ้าของที่ดินยังต้องการที่จะประกอบอาชีพทางการเกษตรในพื้นที่ดั้งเดิม ดังนั้น น้ำที่เหลือจากการระบายลงสู่บึงชะอม เท่ากับ $1,725,840 - 640,000 = 1,085,840$ ลูกบาศก์เมตร
