การศึกษาสภาพความเสียหายของทางหลวงที่ผ่านการบูรณะ
ด้วยวิธีนำวัสดุหมุนเวียนมาใช้ใหม่
: กรณีศึกษา แขวงการทางลพบุรีที่ 1

โครงการนี้เป็นส่วนหนึ่งของการศึกษาตามหลักสูตรปริญญาวิศวกรรมศาสตรมหาบัณฑิต
การบริหารงานก่อสร้างและสาธารณูปโภค
สาขาวิชาวิศวกรรมโยธา สำนักวิชาวิศวกรรมศาสตร์
มหาวิทยาลัยเทคโนโลยีสุรนารี
ปีการศึกษา 2556

RUENGSIL BOONLAKORN : THE STUDY OF DISTRESS OF HIGHWAY
REHABILITATED BY PAVEMENT IN - PLACE RECYCLING METHOD
: A CASE STUDY OF LOPBURI 1 HIGHWAY DISTRICT. ADVISOR :
ASSOC. PROF. PORNSIRI JONGKOL, Ph.D.

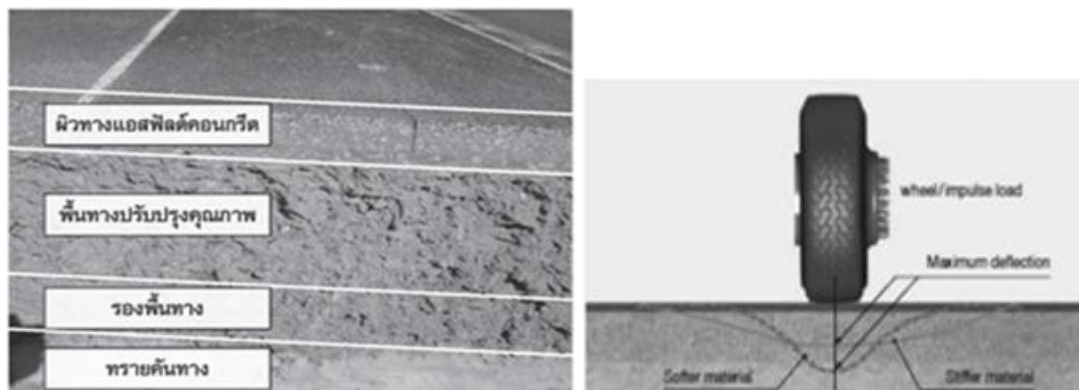
รูปที่ 2.3 โครงสร้างชั้นทางและการถ่ายน้ำหนักแบบกึ่งแกร่งตัว(Semi-Rigid Pavement)

3. โครงสร้างชั้นทางแบบกึ่งเกร็งตัว (Semi-Rigid Pavement) (ภาพที่ 2.3) โครงสร้างทางของผิวทางและชั้นทางที่ผ่านการก่อสร้างบรูณะด้วยวิธีการนำวัสดุหมุนเวียนมาใช้ใหม่ (Pavement In-Place Recycling) เป็นโครงสร้างชั้นทางแบบกึ่งเกร็งตัว (Semi-Rigid Pavement) คือรูปแบบโครงสร้างชั้นทางแบบหยุนตัวที่ผ่านการบรูณะและปรับปรุงคุณภาพให้ สูงขึ้น มีอายุการใช้งานยาวนาน และมีความแข็งแรงทนทานกว่าถนนลาดยางทั่วไป แต่น้อยกว่าถนนคอนกรีต โครงสร้างชั้นทางแบบกึ่งเกร็งตัวจึงมีความแข็งแรงทนทาน และมีอายุการใช้งานที่ยืนยาวกว่าโครงสร้างชั้นทางแบบหยุนตัว (Flexible Pavement)

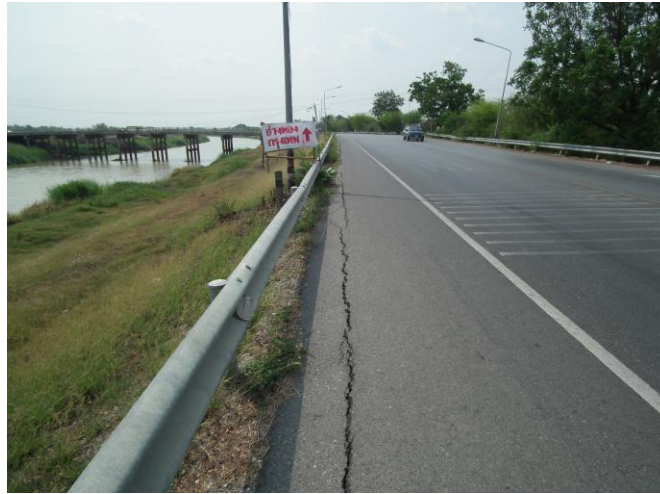
รูปที่ 4.1 รอยแตกตามขอบ

รอยแตกตามขอบเป็นรอยแตกเป็นทางยาวขนานไปกับขอบผิวทางโดยห่างจากขอบผิวทางประมาณ 30 ซม. บางแห่งอาจมีรอยแตกแขนงไปยังไหล่ทางด้วย มีสาเหตุมาจากแรงดันด้านข้าง (Lateral Support) ไม่เพียงพอ แต่สำหรับกรณีนี้น่าจะมีสาเหตุมาจากการแยกตัวระหว่างชั้นพื้นทางเดิมกับชั้นพื้นทางใหม่ ดังแสดงในรูปที่ 4.1

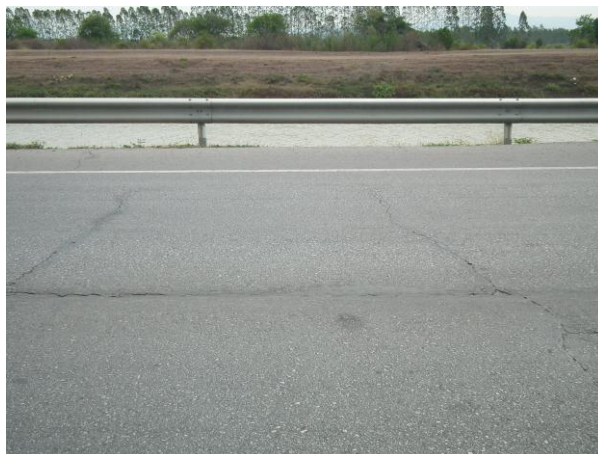
รูปที่ 4.2 รอยแตกเป็นตารางหรือรอยแตกจากการหดตัว

รอยแตกเป็นตารางเป็นรอยแตกที่แบ่งแยกผิวแอสฟัลต์ออกเป็นช่องๆรูปสี่เหลี่ยมมีขนาดตั้งแต่ 0.30 เมตร ถึง 3.00 เมตร สาเหตุมาจากการเปลี่ยนแปลงปริมาตร (การยืดหดตัว) ของวัสดุผิวแอสฟัลต์ ดังแสดงในรูปที่ 4.2

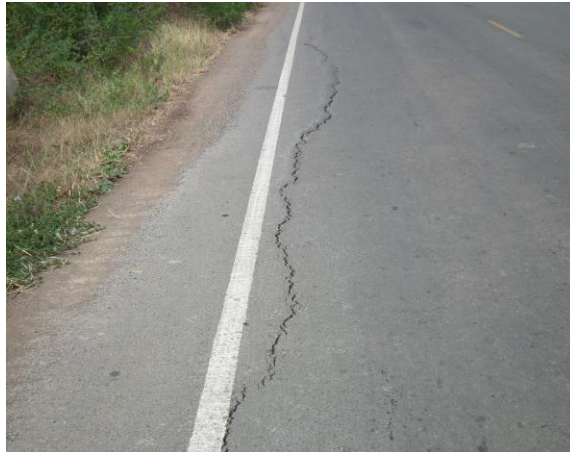
รูปที่ 4.3 รอยแตกตรงขอบรอยต่อ

รอยแตกตรงขอบรอยต่อเป็นรอยแตกระหว่างช่องจราจรกับไหล่ทางอาจมีการทรุดตัวต่างระดับตามรอยแตกนี้ด้วย สาเหตุเนื่องจากการก่อสร้างรอยต่อระหว่างไหล่ทางกับช่องจราจรไม่ดีพอหรือไหล่ทางมีการเคลื่อนตัว ดังแสดงในรูปที่ 4.3

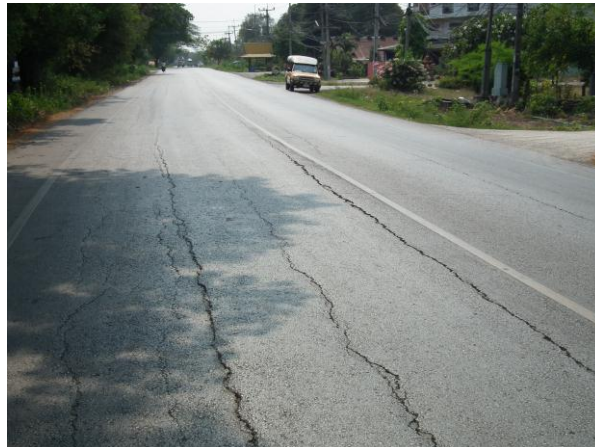
รูปที่ 4.4 รอยแตกระหว่างช่องจราจร

รอยแตกระหว่างช่องจราจรเป็นรอยแตกระหว่างช่องจราจรที่ติดกัน สาเหตุมาจากการก่อสร้างระหว่างรอยต่อไม่ดีพอ การเสื่อมคุณภาพของวัสดุ ดังแสดงในรูปที่ 4.4

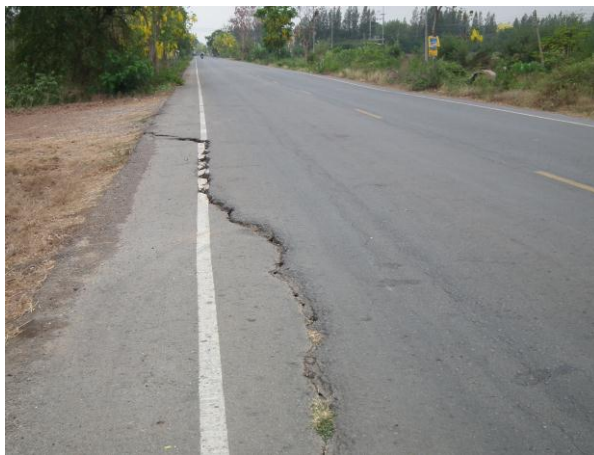
รูปที่ 4.6 การทรุดตัวต่างระดับของไหล่ทาง

การทรุดตัวต่างระดับของไหล่ทาง มีลักษณะการต่างระดับระหว่างผิวทางกับไหล่ทาง มีสาเหตุมาจากการทรุดตัวของไหล่ทางอันเนื่องมาจากการบดอัดไม่ดีพอ หรือการระบายน้ำของทางไม่ดีเกิดน้ำขังซึมลงไปทำลายความแข็งแรงของชั้นโครงสร้างใต้พื้นทาง ดังแสดงในรูปที่ 4.6

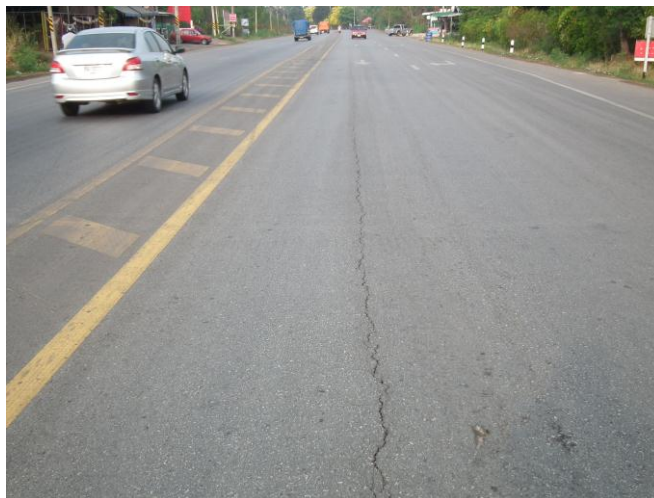
รูปที่ 4.7 รอยแตกตามยาว

รอยแตกตามยาว เป็นรอยแตกตรงกลางตามแนวช่องจราจร สาเหตุมาจากการก่อสร้างรอยต่อระหว่างการบูรณะไม่ดีพอไม่อยู่ในระยะเวลาที่กำหนด ดังแสดงในภาพที่ 4.7

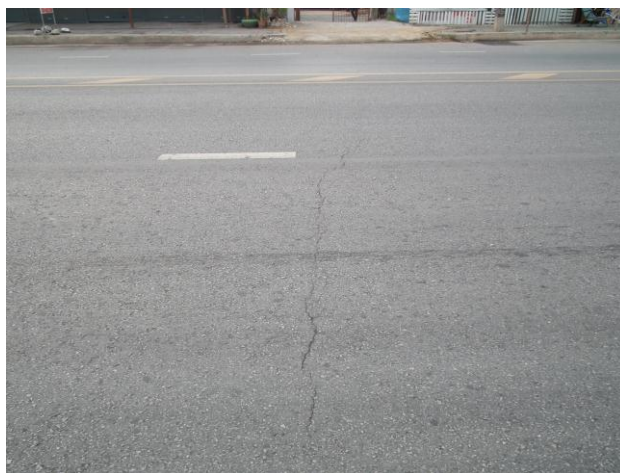
รูปที่ 4.8 รอยแตกตามขวางและรอยแตกตามแนวทแยงมุม

รอยแตกตามขวาง เป็นรอยแตกตามขวางตั้งฉากหรือทแยงเป็นมุมกับผิวจราจร สาเหตุมาจากการก่อสร้างรอยต่อระหว่างการบูรณะไม่ดีพอไม่อยู่ในระยะเวลาที่กำหนด ดังแสดงในรูปที่ 4.8
