การศึกษาประสิทธิภาพการลดอุบัติเหตุบนท้องถนนด้วยการฉาบผิวจราจร
ด้วยวัสดุเคลือบผิวเพื่อลดการลื่นไถล

เชิงชาย ปรานิตพลกรัง : การศึกษาประสิทธิภาพการลดอุบัติเหตุบนท้องถนนด้วยการฉาบผิวจราจรด้วยวัสดุเคลือบผิวเพื่อลดการลื่นไถล (EFFICIENCY OF A SKID RESISTANT MATERIAL ON AN ACCIDENTAL RATE REDUCTION : A COLD PLASTIC CASE AT KANCHANAPISEK INTERCHANGE KM 0+000) อาจารย์ที่ปรึกษา : รองศาสตราจารย์ ดร.อวิรุทธิ์ ชินกุลกิจฉินวัฒน์

CHERNGCHAI PRANEEDPOLKRANG : EFFICIENCY OF A SKID
RESISTANT MATERIAL ON AN ACCIDENTAL RATE REDUCTION : A
COLD PLASTIC CASE AT KANCHANAPISEK INTERCHANGE KM
0+000. ADVISOR : ASSOC. PROF. AVIRUT CHINKULKIJNIWAT, Ph.D.

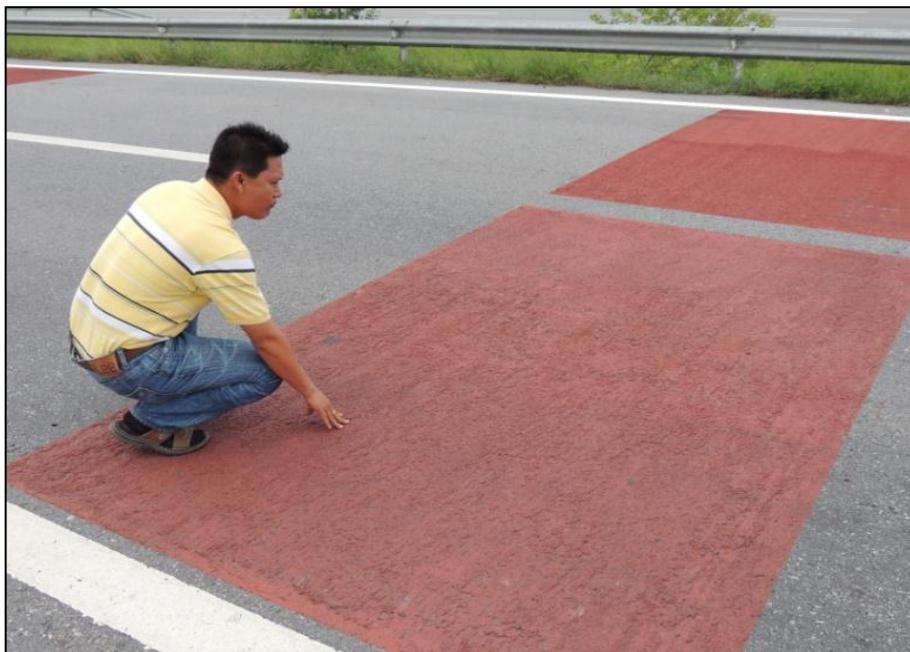
รูปที่ 1.3 ภาพงานฉาบผิวด้วยวัสดุเคลือบผิวจราจร เพื่อลดการลื่นไถล สีแดง บนทางหลวงพิเศษ หมายเลข 7

จากการศึกษาข้อมูลการเกิดอุบัติเหตุบนถนนกาญจนาภิเษก ทางหลวงพิเศษหมายเลข 9 เมื่อปี พ.ศ. 2555 - ปัจจุบัน เกิดเหตุการณ์การสูญเสียชีวิตและทรัพย์สินอย่างต่อเนื่อง (รูปที่ 1.1, รูปที่ 1.2) โดยยังไม่มีแนวโน้มที่จะลดลง หน่วยงานกรมทางหลวงจึงได้หาแนวทางการลดการเกิดอุบัติเหตุบนถนนสายดังกล่าว โดยการสำรวจ ออกแบบ แล้วทำการฉาบผิวด้วยวัสดุเคลือบผิวจราจร เพื่อลดการลื่นไถล (Anti Skid Material) (รูปที่ 1.3, รูปที่ 1.4, รูปที่ 1.5, รูปที่ 1.6)

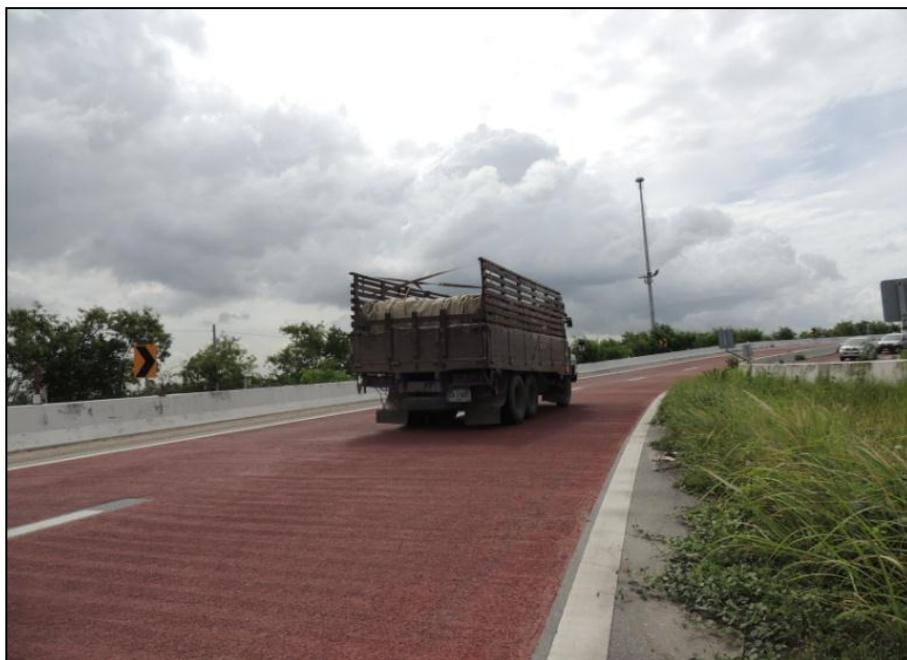
รูปที่ 1.4 ภาพงานฉาบผิวด้วยวัสดุเคลือบผิวจราจร เพื่อลดการลื่นไถล สีแดง บนทางหลวงพิเศษ หมายเลข 7

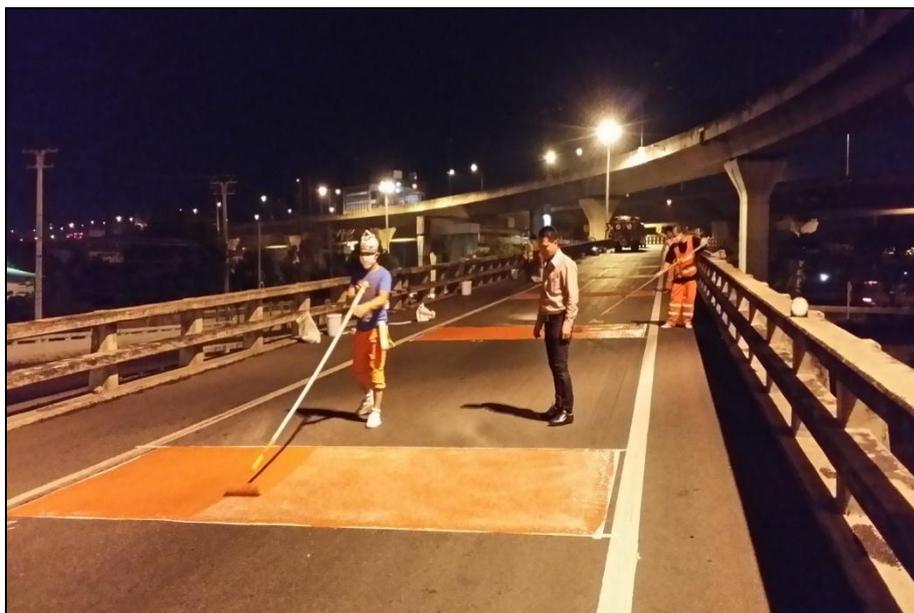
รูปที่ 1.5 ภาพงานฉาบผิวด้วยวัสดุเคลือบผิวจราจร เพื่อลดการลื่นไถล สีแดง บนทางหลวงพิเศษ หมายเลข 9

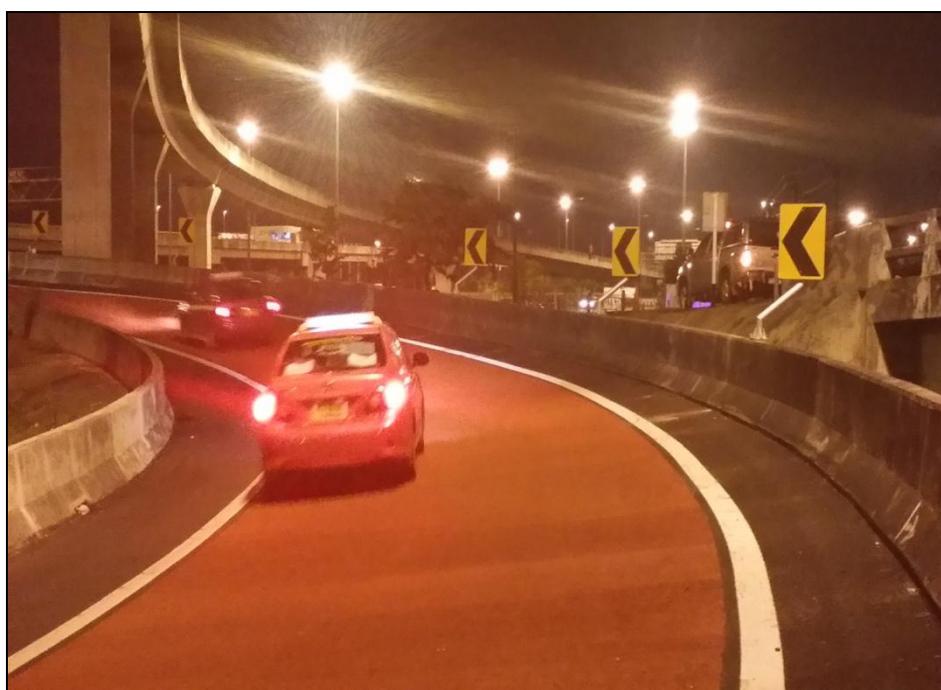
รูปที่ 1.6 ภาพงานฉาบผิวด้วยวัสดุเคลือบผิวจราจร เพื่อลดการลื่นไถล สีแดง บนทางหลวงพิเศษ หมายเลข 9

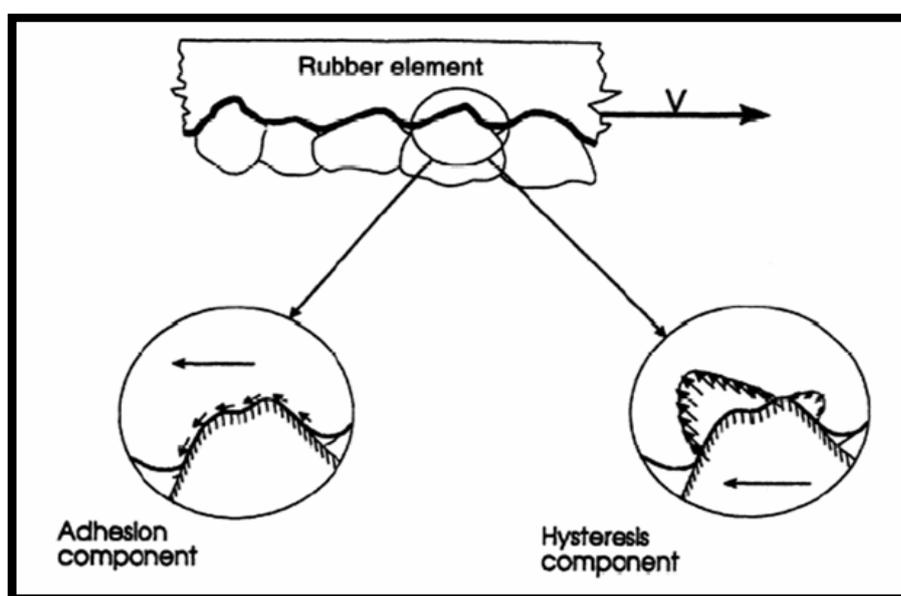
รูปที่ 2.6 แผนผังกลไกการยึดเกาะ(adhesion)และการเปลี่ยนแปลงรูปร่าง (hysteresis) ของแรงเสียดทาน (Henderson, 2006) อ้างใน(Tara C. Erwin, 2007)

แรงเสียดทานที่เกิดขึ้นประกอบด้วยสององค์ประกอบ คือ แรงที่เกิดจากการยึดติด (adhesion) และแรงที่เกิดจากการเปลี่ยนแปลงรูปร่าง (hysteresis) (Henderson, 2006) อ้างใน(Tara C. Erwin, 2007) ดังรูปที่ 2.6

แรงที่เกิดจากการยึดติด (adhesion) เป็นผลมาจากเกิดพันธะระหว่างผิวทางและยางรถ บริเวณที่มีการกดทับ เนื่องจากผิวถนนที่ไม่เรียบ ทำให้เกิดแรงต้านการเคลื่อนที่ของล้อรถ

แรงที่เกิดจากการเปลี่ยนแปลงรูปร่าง (hysteresis) เป็นผลมาจากการสูญเสียพลังงานของยางรถเมื่อยางรถเสียดรูปขณะขับผ่านผิวทางที่หยาบ เนื่องจากเกิดแรงเสียดทานสู่ยางรถ

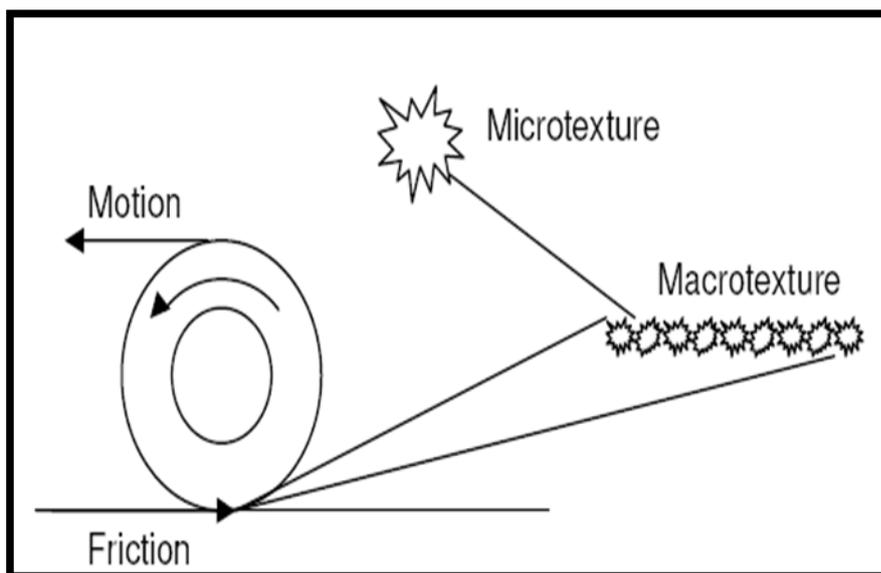
รูปที่ 2.7 คุณสมบัติแรงเสียดทาน (Henderson, 2006) อ้างอิง (Tara C. Erwin, 2007)

ทั้งสององค์ประกอบของแรงเสียดทานเกี่ยวข้องกับลักษณะเนื้อ (Texture) ของผิวทาง ซึ่งแบ่งออกเป็น 2 ประเภท คือ Microtexture และ Macrotecture ตามรูปที่ 2.7

Macrotexture เป็นลักษณะที่เกิดจากขนาด รูปร่างและการเรียงตัวของมวลรวม ซึ่งอาจทำให้เกิดช่องว่างระหว่างผิวทาง และยางรถขณะที่ยานพาหนะแล่นผ่านไป ปริมาณช่องว่างนี้ถ้ามีมากเกินไปทำให้ผิวทางมีพื้นที่สัมผัสกับยางรถน้อย แต่ถ้ามีน้อยเกินไปจะทำให้ น้ำที่คั่นเป็นฟิล์มอยู่ระหว่างผิวทางและยางรถหนีออกไม่ทัน โดยเฉพาะถ้ารถใช้ความเร็วสูงมากอาจเกิดพฤติกรรมเหมือนเล่นสกีน้ำ (Skiing) อาจทำให้เกิดอุบัติเหตุได้

Microtexture เป็นลักษณะของเนื้อมวลรวมแต่ละก้อนที่มีคุณสมบัติด้านทำให้เกิดความฝืดระหว่างยางรถกับมวลรวมมากน้อยเพียงไร เมื่ออยู่ในสภาวะที่ถูกขัดสีจนเนื้อเนียนแล้ว

Microtexture และ adhesion มีแนวโน้มที่จะเกิดปัจจัยในแรงเสียดทานที่ความเร็วต่ำ ขณะที่ Macrotexture และ hysteresis มีแนวโน้มที่จะเกิดปัจจัยในแรงเสียดทานที่ความเร็วสูงกว่า

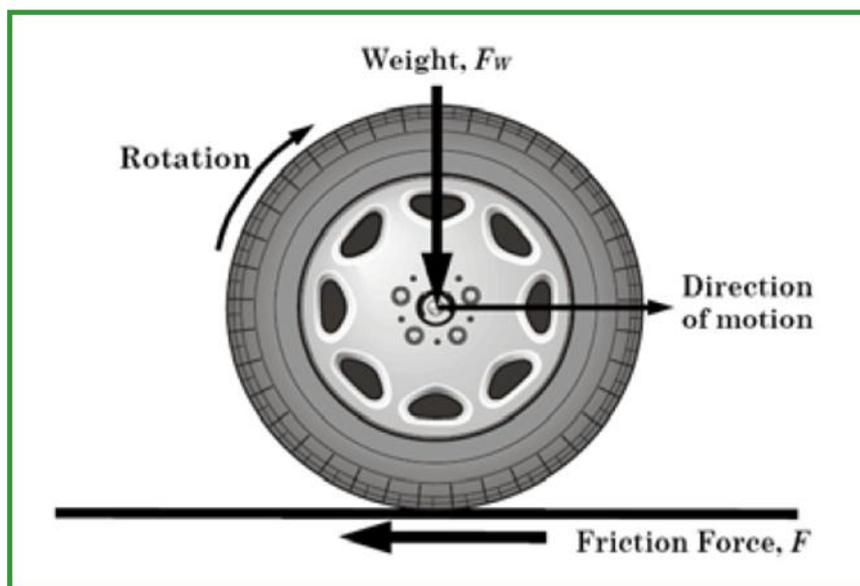
รูปที่ 2.8 แรงที่กระทำต่อล้อรถยนต์ขณะมีการเคลื่อนที่ (NHCRP, 2009)

แรงเสียดทานที่เกิดขึ้นประกอบด้วยแรงที่เกิดจากการยึดติด (Force by adhesion; F_{ad}) และแรงที่เกิดจากการเปลี่ยนแปลงรูปร่าง (Force by hysteresis; F_{hys})

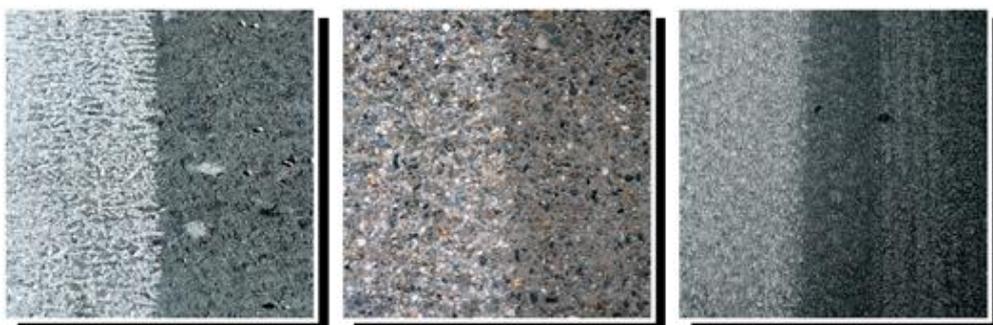
รูปที่ 2.9 ลักษณะผิวทางที่มีลักษณะละเอียด

1. คุณลักษณะของพื้นผิวทาง (Pavement Characteristics) เช่นความหยาบละเอียด (Texture), ความขรุขระ (Roughness), ร่องล้อ (Rutting) ความหยาบละเอียดของพื้นผิวถนนส่งผลให้ความฝืดดีขึ้น ความขรุขระของถนนอาจทำให้ล้อยานพาหนะเกิดอาการกระด้างเมื่อขับผ่านซึ่งส่งผลให้ความเสียดทานระหว่างล้อและผิวถนนลดลง ร่องล้อที่เกิดขึ้นบนผิวถนนโดยเฉพาะเมื่อมีน้ำขังมีส่วนทำให้ค่าความเสียดทานระหว่างล้อและผิวถนนลดลง

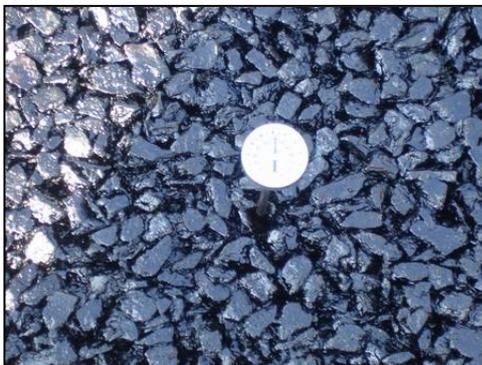
รูปที่ 2.10 ลักษณะผิวทางที่มีลักษณะหยาบ

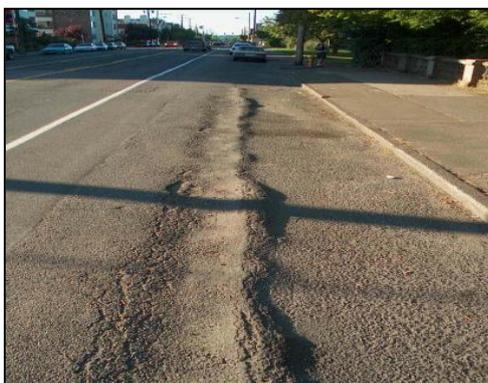
รูปที่ 2.11 ลักษณะผิวทางที่มีลักษณะเป็นร่องล้อ

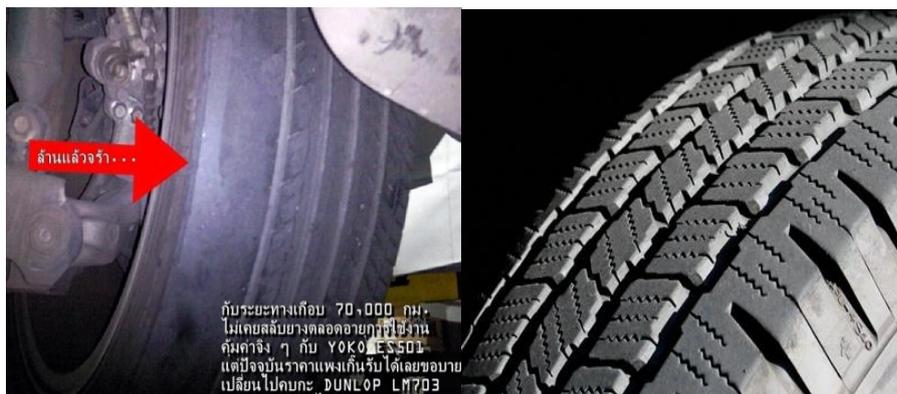
รูปที่ 2.12 ลักษณะของล้อที่มีดอกยางและไม่มีดอกยาง

2. คุณลักษณะของล้อยาง (Tire Characteristics) เช่นชนิดของยาง(Tire Type), ดอกยาง (Tire Tread), ลมยาง (Inflation Pressure) การออกแบบล้อยางโดยทั่วไปจะเลือกออกแบบให้ล้อยางมีคุณลักษณะที่คืออย่างใดอย่างหนึ่งระหว่างในด้านความทนทานต่อการสึกหรอหรือด้านความฝืดล้อยางที่ถูกออกแบบให้มีเนื้อยางแข็งจะมีความทนทานต่อการสึกหรอมากกว่าล้อยางที่ถูกออกแบบให้ม เนื้อยางอ่อน ในขณะที่เดียวกันเนื้อยางที่อ่อนจะช่วยให้ล้อรถมีความฝืดได้ดีกว่าล้อยางที่มีเนื้อยางแข็ง แต่หากในสภาพผิวถนนที่เปียกและใช้ความเร็วสูง เนื้อยางแข็งจะมีความฝืดที่ดีกว่า ล้อยางที่มีดอกยางที่ถูกออกแบบมาอย่างดีและสภาพดีสามารถช่วยเพิ่มประสิทธิภาพของค่าความฝืดได้และช่วยรีดน้ำในขณะที่แล่นบนถนนเปียกได้ดี ลมยางที่มากหรือน้อยเกินไปมีผลต่อค่าความฝืด

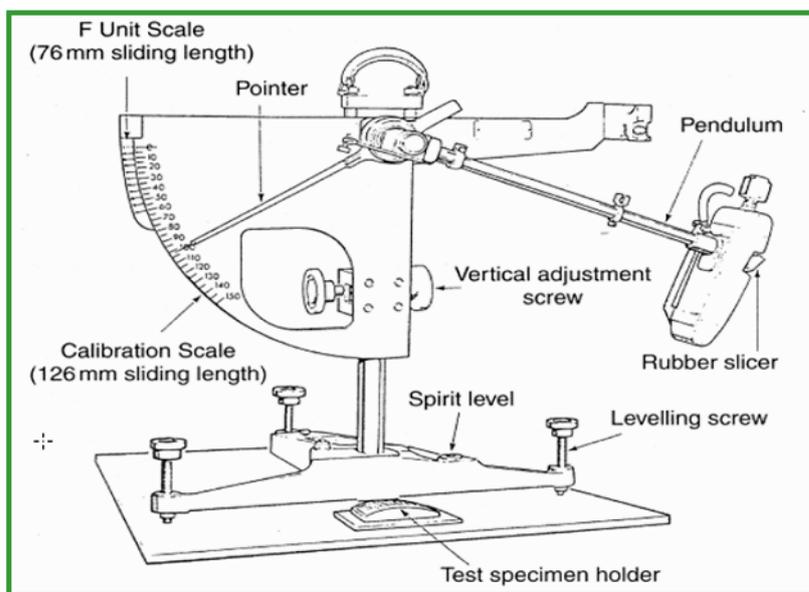
รูปที่ 2.13 เครื่องมือทดสอบ British Pendulum Tester (BPT) (Lorenz, M. and Y. Choi , 2011)

- 1) British Pendulum Tester (BPT) ตามที่ระบุไว้ใน ASTM E303 BPT ทำงานโดยการปล่อยลูกตุ้มจากความสูงของเครื่องทดสอบ เมื่อลูกตุ้มสัมผัสกับผิวทดสอบจะทำให้สูญเสียพลังงานทำให้ลูกตุ้มมีความสูงลดต่ำลง จะทำให้สามารถหาค่าสัมประสิทธิ์ความเสียดทานได้ ดังรูปที่ 3.8

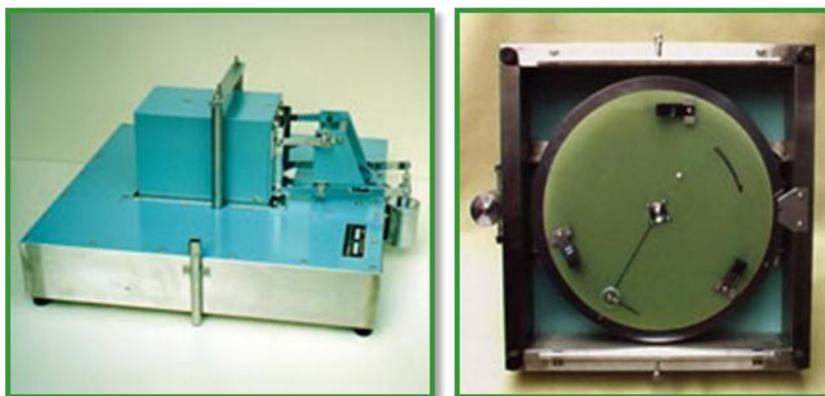
รูปที่ 2.14 Dynamic Friction Tester (DF) (Lorenz, M. and Y. Choi , 2011)

- 2) Dynamic Friction Tester (DF) ตามที่ระบุไว้ใน ASTM E1911 ได้รับการพัฒนาเพื่อเป็นทางเลือกในการทดสอบแทน BPT เนื่องจากให้ผลที่ดีกว่า แต่ราคาอุปกรณ์สูงกว่าเช่นกัน โดยการทดสอบ DF จะประกอบด้วยงานหมุนที่มียางทดสอบติดไว้ 3 จุด โดยการทดสอบคือให้งานหมุน แล้วงานหมุนจะค่อยๆ หมุนช้าลงเมื่อสัมผัสกับผิวทดสอบ จะทำให้วัดค่าแรงเสียดทานได้

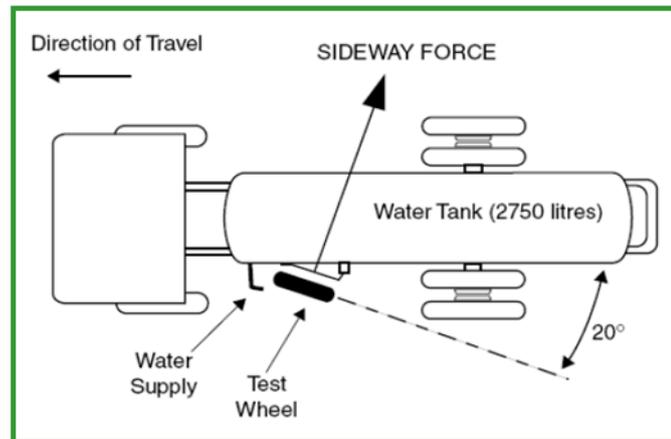
รูปที่ 2.15 Sideway force (Lorenz, M. and Y. Choi , 2011)

- 2) Sideways-force Coefficient Routine Investigation machine (SCRIM) เป็นวิธีการทดสอบความสามารถในการยึดเกาะถนนในการเลี้ยวโค้ง ด้วยหลักการทำงานของรถทดสอบประเภทนี้ ล้อทดสอบอยู่บริเวณกลางตัวรถ มีลักษณะล้อเรียบไม่มีดอกยาง วางตัวทำมุมในช่วง 7.5-20° กับทิศทางการเคลื่อนที่ด้วยความเร็วประมาณ 50 กิโลเมตร/ชั่วโมง มีการให้น้ำบริเวณหน้าล้อทดสอบ ด้วยลักษณะวางตัวของล้อจะเกิดแรงกระทำด้านข้างของตัวล้อ (Sideway force) ดังรูปที่ 2.15 การวัดแบบนี้ต้องใช้เครื่องมือขนาดใหญ่และค่าใช้จ่ายค่อนข้างสูง แต่ข้อดีของ SCRIM คือ สามารถเพิ่มระยะทางการวัดได้อย่างต่อเนื่อง ทำให้มีความสัมพันธ์ของข้อมูลความฝืดกับอุบัติเหตุเพิ่มขึ้น ไม่กีดขวางการจราจรมากจนเกินไป และสามารถปรับเปลี่ยนความเร็วในการทดสอบได้

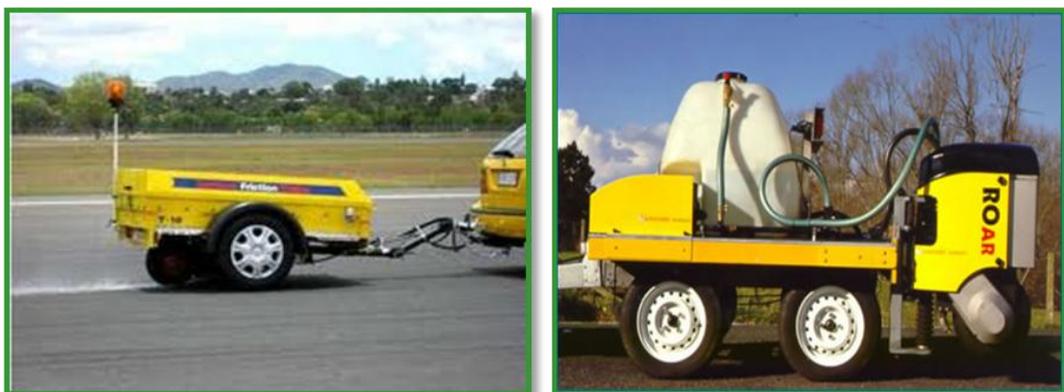
รูปที่ 2.16 รถทดสอบความฝืดแบบ Fixed Slip และ Variable Slip

- 3) Fixed Slip คือทดสอบความฝืด มีการทรอบให้ต่ำลงจากความเร็วทดสอบ ลักษณะการทดสอบความฝืดของผิวทางจำลองการห้ามล้อแบบไม่ลื้อคล้อ (Anti-Brake System) ค่าคงที่ของการทรอบเรียกว่า Slip ratio ค่าความฝืดที่ได้จากการทดสอบเรียกว่า Brake Slip Number (BSN) ซึ่งเป็นฟังก์ชันของความเร็วทดสอบและค่าเปอร์เซ็นต์สลลิป
- 4) Variable Slip เป็นการทดสอบความฝืดผิวทางคล้ายแบบ Fixed Slip แต่ล้อทดสอบสามารถเปลี่ยนแปลงค่า Slip ratio ได้ตลอดการทดสอบ ค่าความฝืดเรียกว่า Slip Friction Number (SFN) เป็นค่าได้จากการวัดแรงเสียดทานตามยาวต่อแรงกดกระทำต่อล้อในแนวตั้ง การทดสอบรองรับมาตรฐาน ASTM E1859

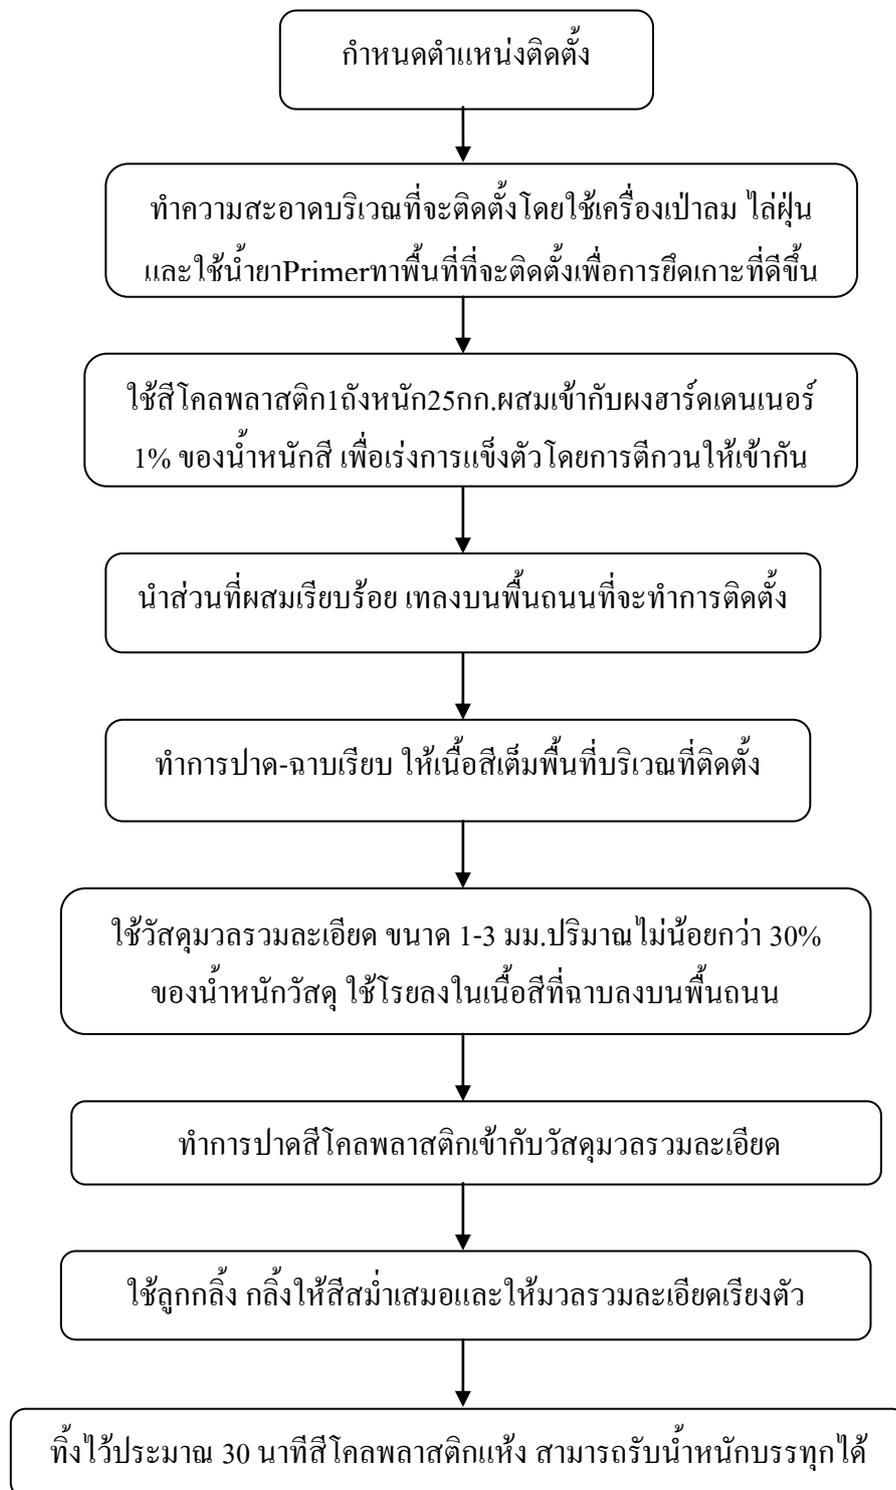
ขั้นตอนการติดตั้งวัสดุเคลือบผิวจราจรเพื่อลดการลื่นไถลสีแดง (Red Anti Skid Material)

รูปที่ 2.17 ขั้นตอนการติดตั้งวัสดุเคลือบผิวจราจรเพื่อลดการลื่นไถล

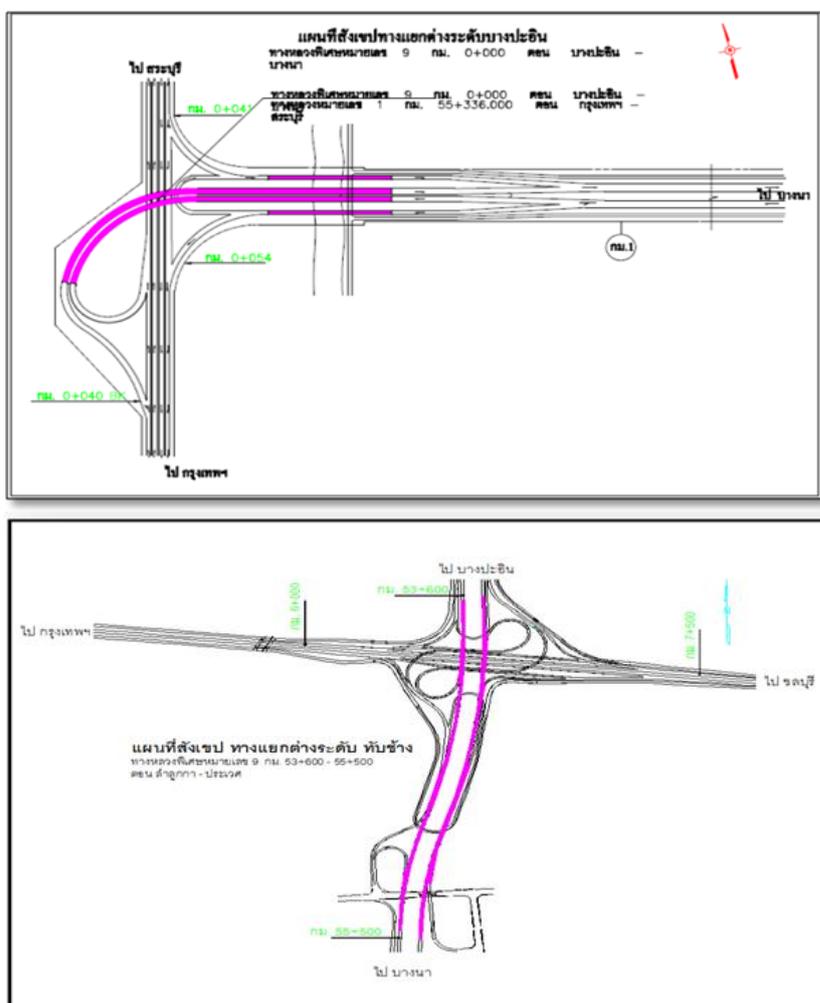
รูปที่ 4.1 ลักษณะทางกายภาพของทางต่างระดับทั้ง 2 แห่ง

การศึกษาทำโดย เลือกทางต่างระดับมีลักษณะทางกายภาพคล้ายคลึงกันกับทางระดับบางปะอิน เพื่อทำการเปรียบเทียบอัตราการเกิดอุบัติเหตุของทางต่างระดับทั้งสองแห่ง โดยทางต่างระดับที่เลือกมาเปรียบเทียบคือทางต่างระดับทับช้าง ดังรูปที่ 4.1 แสดงลักษณะทางกายภาพของทางต่างระดับทั้งสองแห่งหรือหากพบว่าการเกิดอุบัติเหตุของทางต่างระดับทั้งสองมีลักษณะใกล้เคียงกันจึงได้ทำข้อมูลก่อนและหลังการติดตั้ง ของพื้นที่ทั้งสองแห่งมาทำการวิเคราะห์

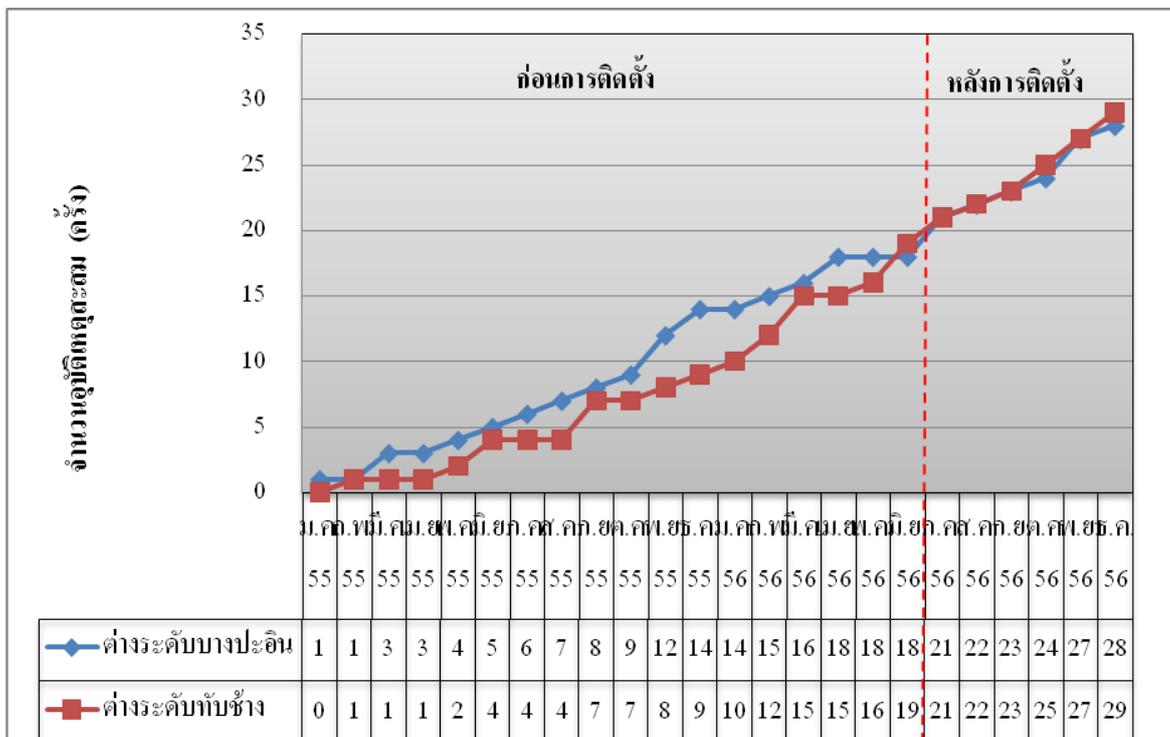
รูปที่ 4.2 การเปรียบเทียบจำนวนการเกิดอุบัติเหตุของสะพานที่มีลักษณะกายภาพคล้ายคลึงกัน

จากตารางที่ 4.1 (ก) และตารางที่ 4.1 (ข) แสดงข้อมูลอุบัติเหตุของทางต่างระดับทั้งสองเมื่อเขียนกราฟความสัมพันธ์ระหว่างจำนวนอุบัติเหตุสะสมและเวลา พบว่า อัตราการเกิดอุบัติเหตุของพื้นที่ทั้งสองแทบไม่แตกต่างกัน ดังรูปที่ 4.2 อย่างไรก็ตามการเปรียบเทียบดังกล่าวไม่ได้ทำให้ปัจจัยด้านปริมาณจราจรของพื้นที่ศึกษาทั้งสองมาพิจารณาร่วมด้วย ตารางที่ 4.2 (ก) และ 4.2 (ข) แสดงข้อมูลปริมาณจราจรของด่านธัญบุรี (ในแนวของต่างระดับบางปะอิน) และด่านทับช้างตามลำดับ

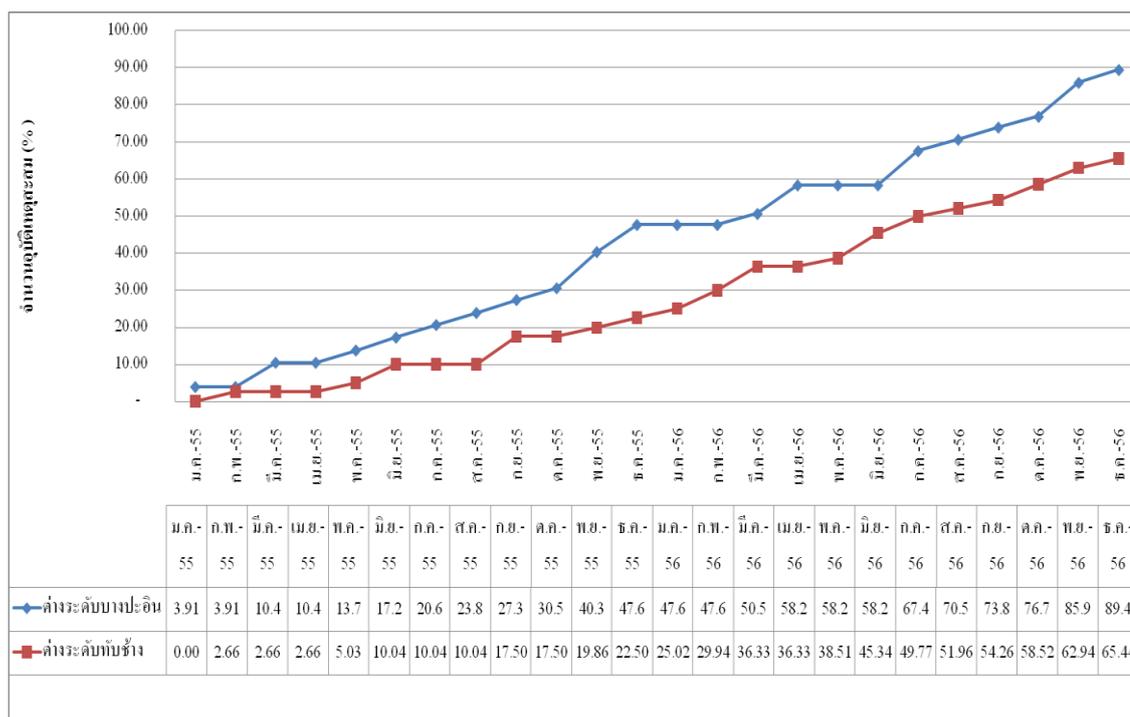
รูปที่ 4.3 จำนวนอุบัติเหตุกับเวลา (ปริมาณจราจรสะสม)

เมื่อนำปริมาณจราจรของพื้นที่ศึกษาทั้งสองมาพิจารณาพร้อมด้วย โดยนำจำนวนอุบัติเหตุหารด้วยปริมาณจราจรและคำนวณแบบสะสมจะได้กราฟแสดงความสัมพันธ์ระหว่างอุบัติเหตุกับเวลาดังรูปที่ 4.3

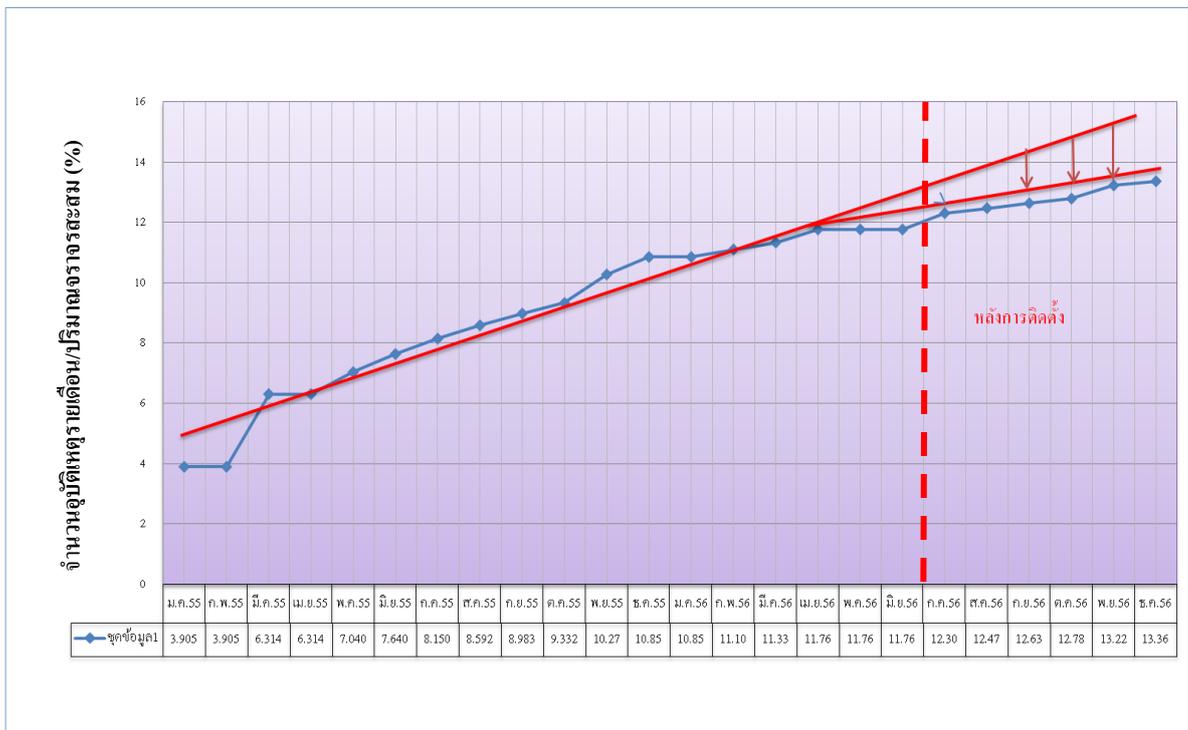
รูปที่ 4.4 อัตราการเกิดอุบัติเหตุปริมาณสารกำจัดแมลงของค่านางปะอิน

จากรูปที่ 4.4 แสดงอัตราการเกิดอุบัติเหตุต่อปริมาณจราจร สะสม ของด่านบางปะอินทั้งก่อนติดตั้ง Cold Plastic (กรกฎาคม 55 – ธันวาคม 55) และหลัง ติดตั้ง Cold Plastic (กรกฎาคม 56 – ธันวาคม 56) เมื่อพิจารณาจากความชันของกราฟ ซึ่งแสดงถึงอัตราการเกิดอุบัติเหตุ พบว่า ความชันของกราฟหลังติดตั้งลดลง เมื่อเปรียบเทียบกับก่อนการติดตั้ง Cold Plastic แสดงว่า การติดตั้ง Cold Plastic สามารถลดอัตราการเกิดอุบัติเหตุลงได้ และมีข้อสังเกตดังนี้

- 1.) เวลาในการบันทึกข้อมูลหลังการติดตั้ง Cold Plastic ก่อนข้างน้อย คือระยะเวลาในการ เก็บรายละเอียดข้อมูลประมาณ 6 เดือน

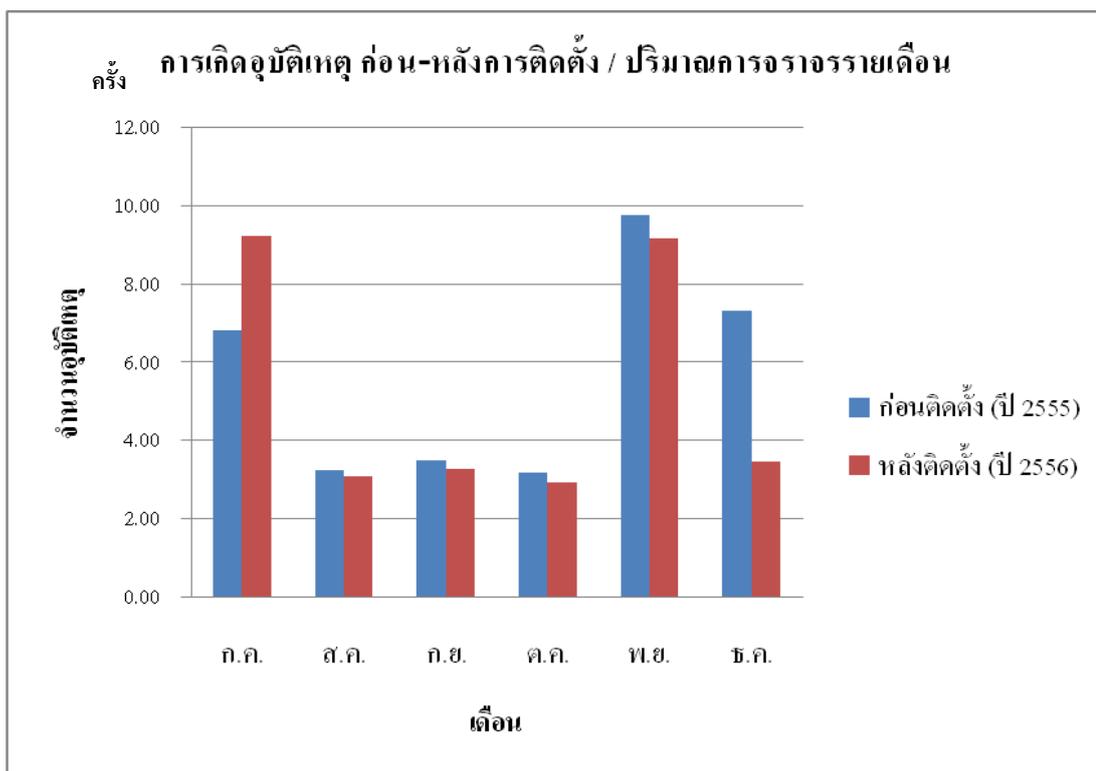
รูปที่ 4.5 การเปรียบเทียบการเกิดอุบัติเหตุ ก่อน-หลัง การติดตั้ง Cold Plastic

จากตารางที่ 4.2 (ก) และรูปที่ 4.5 จากข้อมูลพบว่าลักษณะการเกิดอุบัติเหตุทั้งก่อนและหลังการติดตั้ง Cold Plastic มีความคล้ายคลึงกัน คือ เดือนสิงหาคม – เดือนตุลาคม ซึ่งเป็นช่วงฤดูฝน จะมีการเกิดอุบัติเหตุต่ำกว่าทุกเดือน ขณะที่เดือนกรกฎาคมและเดือนพฤศจิกายน ซึ่งเป็นช่วงต้นฤดูฝน และเดือนพฤศจิกายน ซึ่งเป็นช่วงเข้าสู่ฤดูหนาว พบว่า มีการเกิดอุบัติเหตุสูงที่สุด ทั้งนี้ เพราะเมื่อเริ่มเข้าสู่ต้นฤดูฝน สภาพภูมิอากาศอาจเปลี่ยนแปลงเกิดฝนตกทำให้ถนนมีความลื่นที่พื้นผิวจราจร ทำให้ผู้ขับขี่ที่ไม่ทันระวังตัวเกิดอุบัติเหตุได้ง่าย เช่นการเบรคกระทันหัน แต่เมื่อเข้าสู่ฤดูฝนผู้ขับขี่จะมีความระมัดระวังจึงทำให้อัตราการเกิดอุบัติเหตุลดลงเช่นเดียวกันกับเดือนพฤศจิกายน เมื่อเริ่มเข้าสู่ฤดูหนาวสภาพอากาศเริ่มเปลี่ยนแปลงฝนตกน้อยลงแต่มีหมอกและมีช่วงระยะเวลากลางวันที่ยาวนานกว่าปกติ เนื่องจากสภาพอากาศทำให้ผู้ขับขี่ขาดความระมัดระวังก็ทำให้เกิดอุบัติเหตุได้ง่าย ดังข้อมูลรูปที่ 4.5

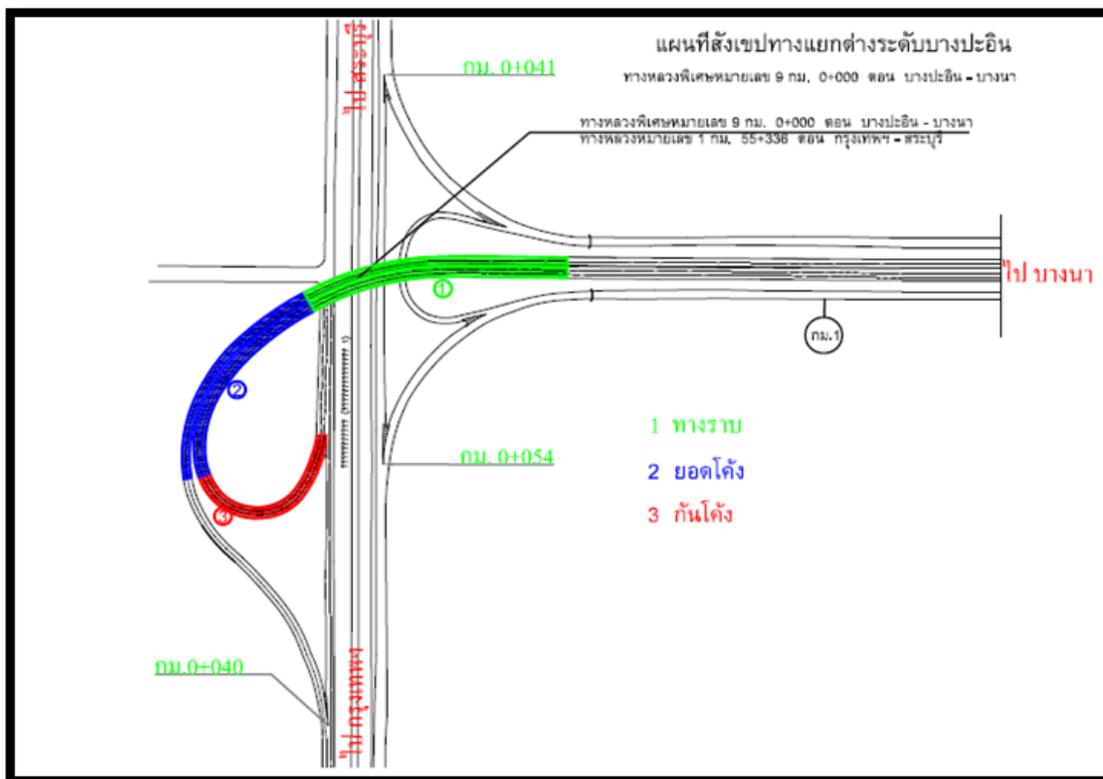
รูปที่ 4.6 ลักษณะความโค้งของสะพานต่างระดับบางปะอิน

จากการศึกษาข้อมูลตารางที่ 4.4 การเปรียบเทียบตำแหน่งที่เกิดอุบัติเหตุ ก่อนการติดตั้งและหลังการติดตั้ง Cold Plastic ในช่วงระยะเวลาเดือนเดียวกันแต่คนละปี (เดือนกรกฎาคม-เดือนธันวาคม 2555 และ เดือนกรกฎาคม-เดือนธันวาคม 2556) พบว่า การเกิดอุบัติเหตุโดยส่วนใหญ่จะเกิดขึ้นที่บริเวณกันโค้งซึ่งบริเวณจุดดังกล่าว ไม่ว่าจะติดตั้งหรือไม่ติดตั้ง Cold Plastic ก็ตาม สาเหตุเพราะบริเวณดังกล่าวเป็นช่วงลงเนินจากความลาดชันของสะพาน โดยปกติเมื่อขับขี่ผ่านกลางสะพานหรือพ้นยอดโค้งแล้ว ผู้ขับขี่มักจะเหยียบคันเร่งทำให้รถมีความเร็วสูงขึ้น จึงทำให้เกิดอุบัติเหตุได้ง่าย ดังรูปที่ 4.6 การอธิบายว่าเหตุใดตัวเลขหลังติดตั้ง Cold Plastic จึงสูงขึ้น และหาแนวทางการแก้ไข

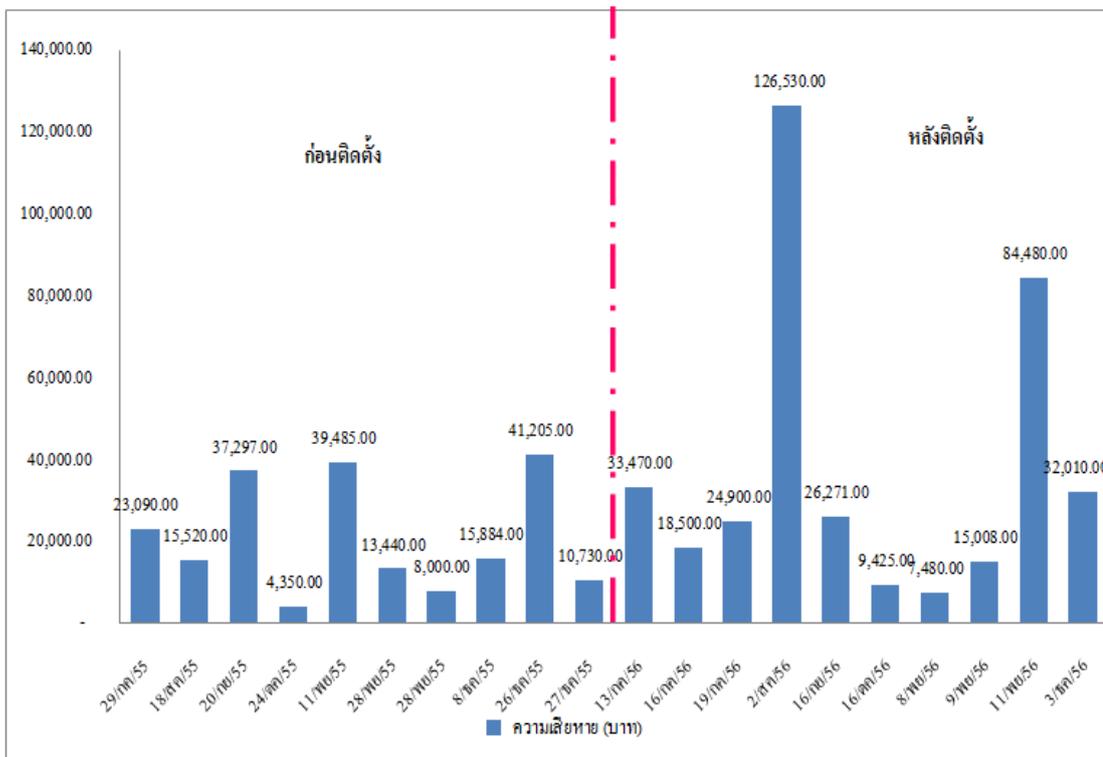
รูปที่ 4.7 ความค่าความเสียหายของการเกิดอุบัติเหตุ ช่วงเดือนกรกฎาคม – เดือนธันวาคม 2555 และ เดือนกรกฎาคม – เดือนธันวาคม 2556

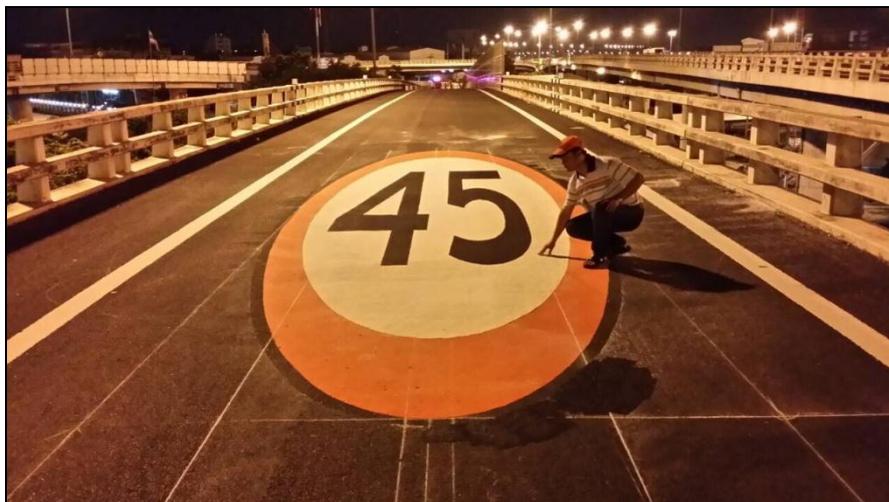
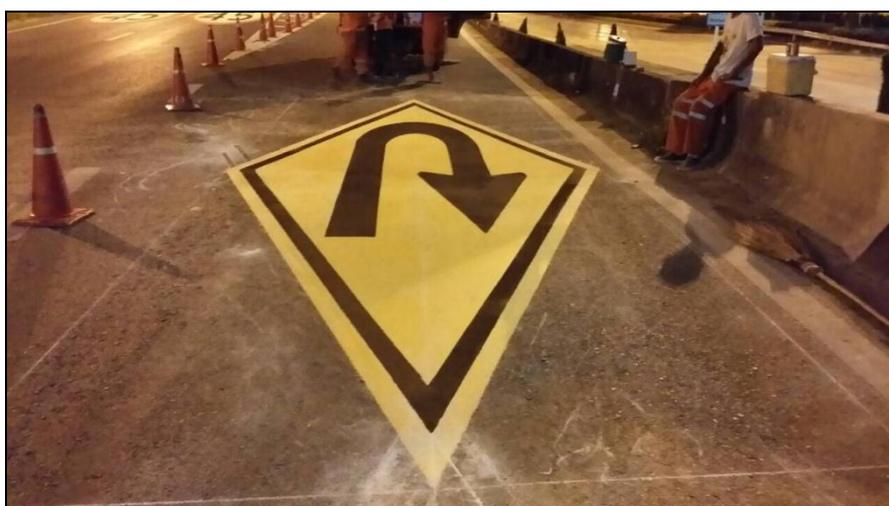
รูปที่ 5.1 สัญลักษณ์กำหนดความเร็วและสัญลักษณ์ทางโค้ง บนพื้นผิวจราจร

จากการศึกษาข้อมูลพบว่า การติดตั้ง Red Anti Skid Material ด้วยวัสดุ Cold Plastic จะช่วยลดการเกิดอุบัติเหตุได้ และ กรมทางหลวงได้ทำสัญลักษณ์กำหนดความเร็วของยานพาหนะไว้บนพื้นผิวจราจรที่มีการติดตั้งวัสดุ Cold Plastic ด้วย ทั้งนี้เพื่อช่วยป้องกันการเกิดอุบัติเหตุอีกทางหนึ่ง และส่วนช่วงโค้งของสะพานก็ได้มีการติดป้ายบอกทางโค้ง (Shevron) เป็นระยะๆไว้ เพื่อป้องกันการเกิดอุบัติเหตุและป้องกันชีวิตและทรัพย์สินของผู้ใช้ทาง ดังรูปที่ 5.1
