การศึกษาแนวทางแก้ไขปัญหาน้ำท่วมขังในพื้นที่ตำบลละลม
อำเภอภูสิงห์ จังหวัดศรีสะเกษ

โครงการนี้เป็นส่วนหนึ่งของการศึกษาหลักสูตรปริญญาวิศวกรรมศาสตรมหาบัณฑิต
การบริหารงานก่อสร้างและสาธารณูปโภค
สาขาวิชาวิศวกรรมโยธา สำนักวิชาวิศวกรรมศาสตร์
มหาวิทยาลัยเทคโนโลยีสุรนารี
ปีการศึกษา 2557

สมทัย สุวรรณคำ : การศึกษาแนวทางแก้ไขปัญหาน้ำท่วมขังในพื้นที่ตำบลละลม อำเภอ
 ภูสิงห์ จังหวัดศรีสะเกษ (STUDY OF MITIGATION OF FLOODINUNDATION
 PROBLEMS IN LALOM SUB – DISTRICT, PHUSING DISTRICT , SISAKET
 PROVINCE) อาจารย์ที่ปรึกษา : รองศาสตราจารย์ ดร.ฉัตรชัย โชคดีชูยางกูร

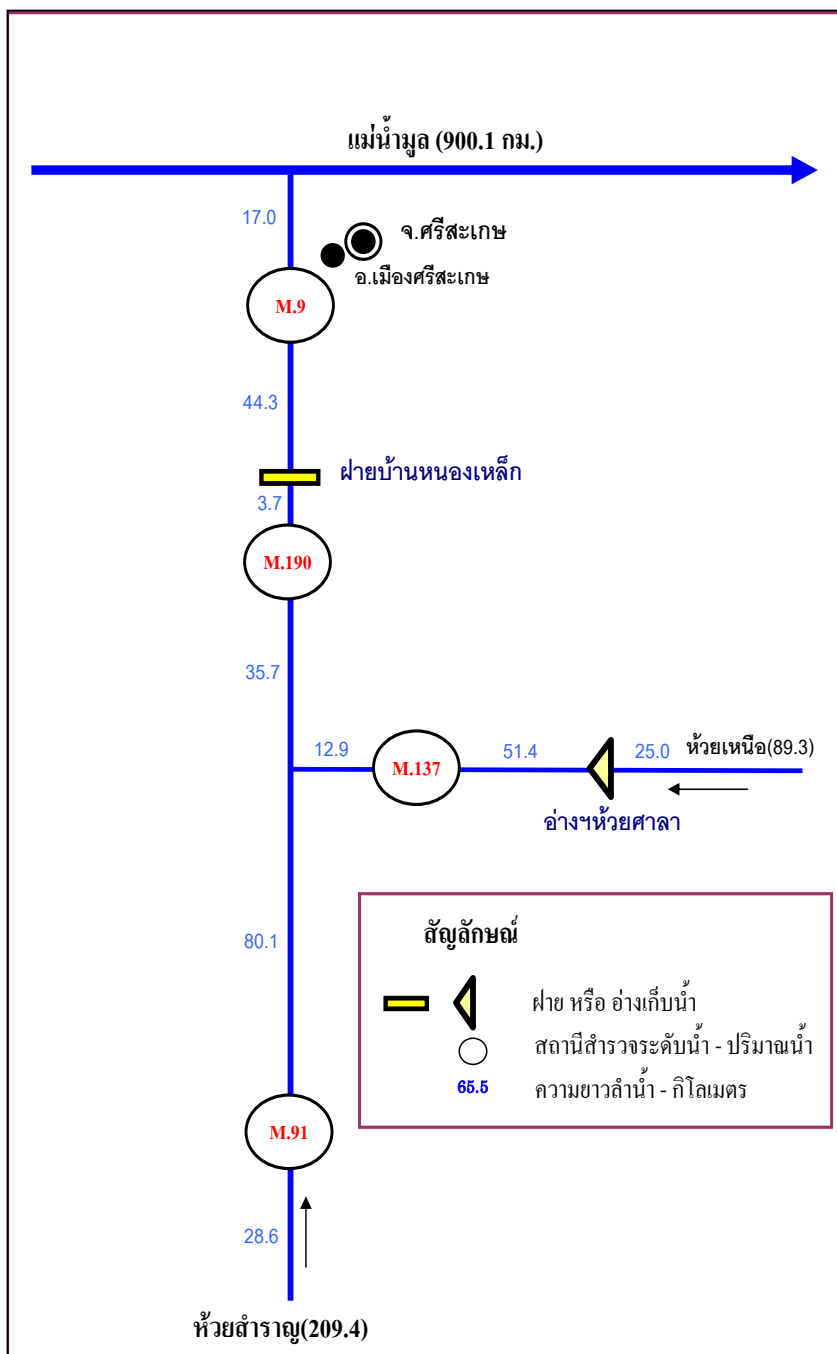
รูปที่ 4.1 แผนผังกลุ่มน้ำห้วยสำราญและตำแหน่งสถานีตรวจวัดน้ำ

รวบรวมข้อมูลการตรวจวัดปริมาณน้ำทำ รายเดือน จากสถานีตรวจวัดน้ำ M.91 ห้วยลำราญตอนบน บ้านโคกแดง ตำบลไพรพัฒนา อำเภอกุสิงห์ จังหวัดศรีสะเกษ ซึ่งมีระยะเวลาการตรวจวัดเก็บข้อมูลระหว่าง ปี พ.ศ. 2520 ถึง ปี พ.ศ. 2553 ซึ่งเป็นสถานีที่อยู่ในการควบคุมดูแลของกรมชลประทาน

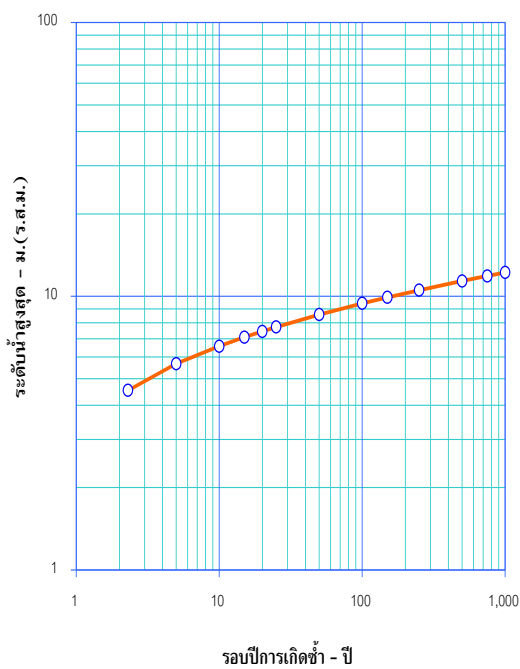
รอบปี	2	5	10	15	20	25	50	100	150	250	500	750	1000
ระดับน้ำ	4.53	5.67	6.57	7.09	7.44	7.72	8.57	9.42	9.91	10.53	11.37	11.86	12.21

หมายเหตุ :- การคำนวณใช้วิธีของ กัมเบล (GUMBEL DISTRIBUTION)

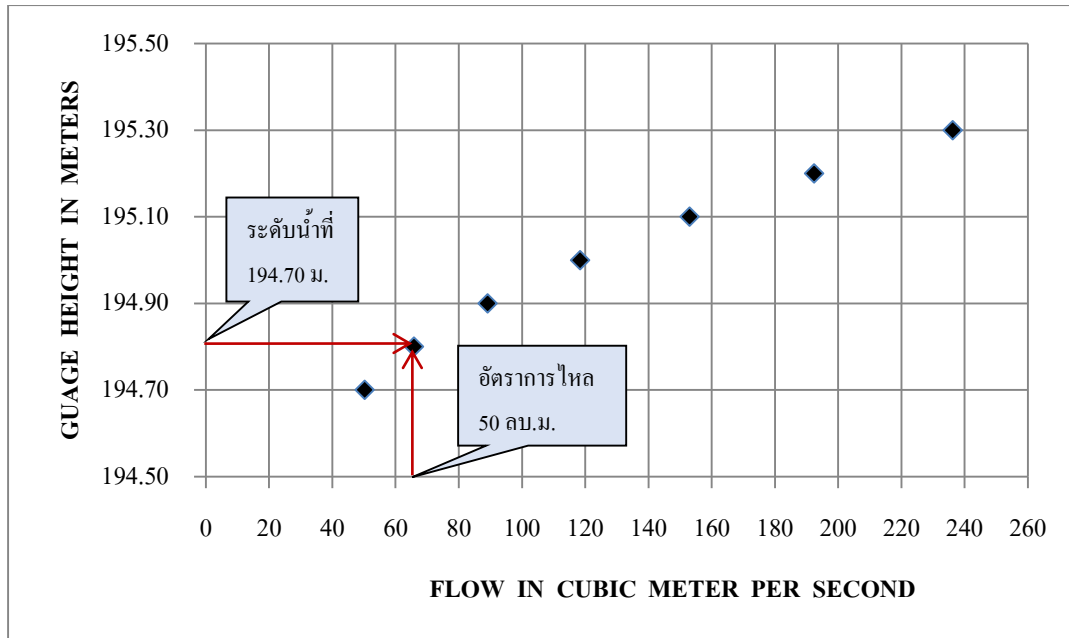
รูปที่ 4.8 รูปภาพกราฟระดับน้ำอัตราการไหล (Rating Curve) ก่อนขุดลอกห้วยสำราญ

แนวทางที่ 1 จากการสำรวจพื้นที่ระบายน้ำออกห้วยสำราญ ที่จุด ก) พิกัด E 400652 N 1661572 และที่จุด ค) พิกัด E 399765 N 1616830 ความยาว 8.500 กิโลเมตร สามารถดำเนินการระบายน้ำออกไปสู่ปลายน้ำได้ ส่วนบริเวณที่เป็นคอขวดระหว่างจุด ก) และ ค) ทำให้น้ำล้นตลิ่งก่อน และมีสิ่งกีดขวางทางน้ำบริเวณมีระยะทางยาว 4,500 เมตร สภาพเดิมที่ระดับความลึก 1.50 เมตร อัตราการไหลก่อนขุดลอก 50 ลูกบาศก์เมตรต่อวินาที ดังรูปที่ 4.6 ระดับน้ำจะเริ่มล้นตลิ่งเมื่อสูงเกิน 1.50 เมตร ดังแสดงในตารางที่ 4.6 และรูปที่ 4.8

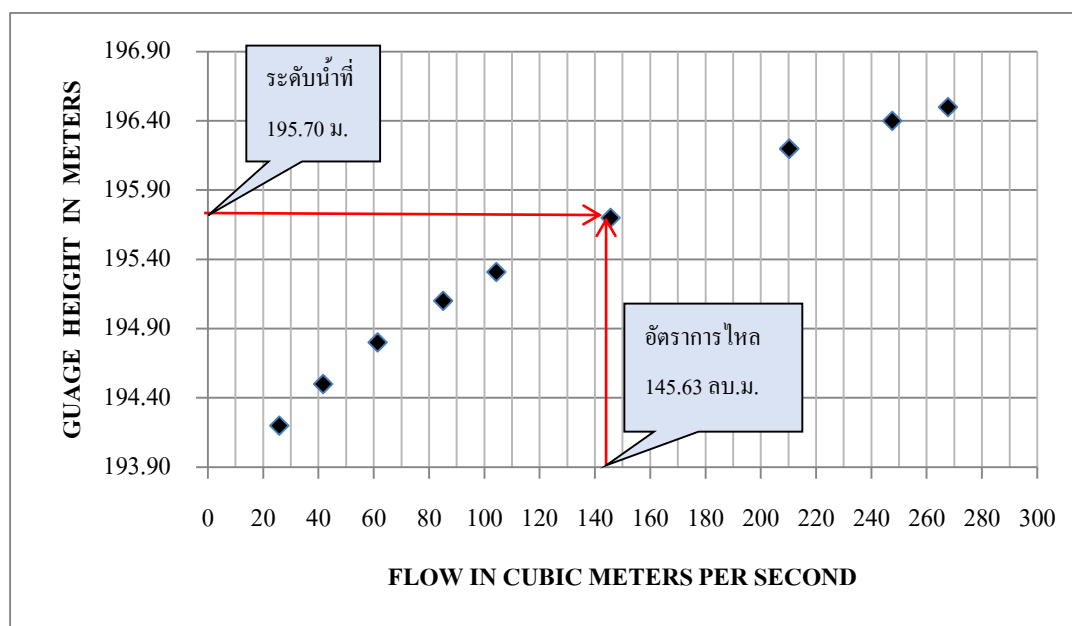
รูปที่ 4.9 รูปภาพกราฟระดับน้ำอัตราการไหล (Rating Curve) หลังการลอกห้วยสำราญ

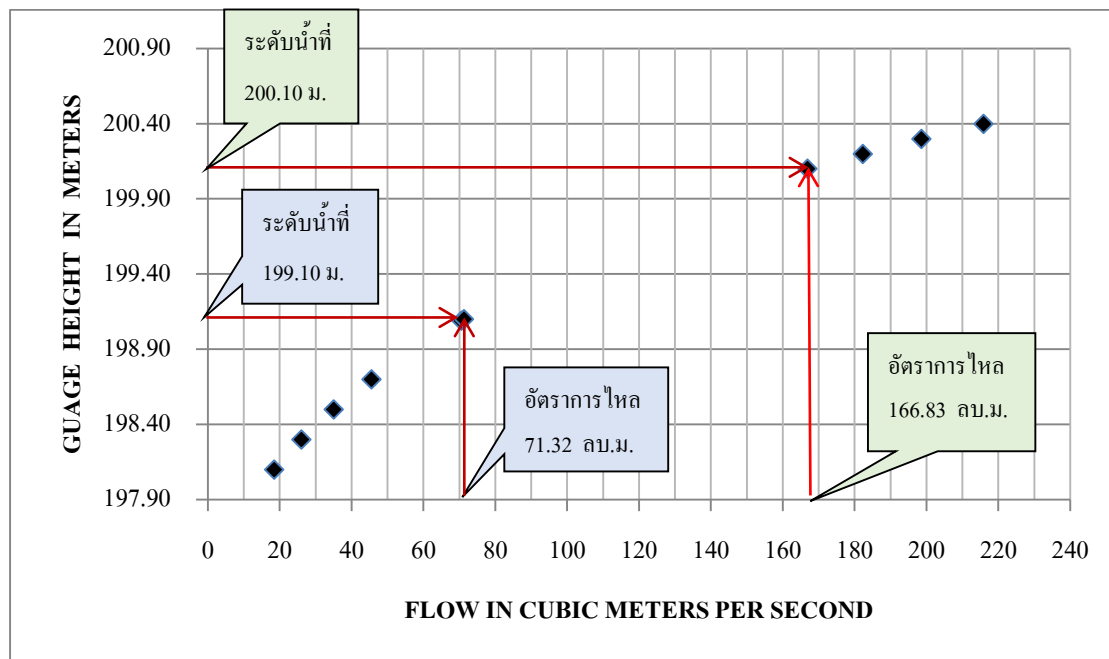
รูปที่ 4.13 รูปภาพกราฟระดับน้ำอัตราการไหล (Rating Curve) หลังการขุดลอกห้วยสำราญ
