การตรวจวัดการวิบัติของถนนคอนกรีตเสริมเหล็กและแนวทางการซ่อมบำรุง
ในมหาวิทยาลัยเทคโนโลยีสุรนารี

วิจักร ศรีสมภาร : การตรวจวัดการวิบัติของถนนคอนกรีตเสริมเหล็กและแนวทางการซ่อมบำรุง ในมหาวิทยาลัยเทคโนโลยีสุรนารี (AN EXAMINATION OF FAILURE OF RIGID PAVEMENTS AND REMEDY APPROACHES IN THE SURANAREE UNIVERSITY OF TECHNOLOGY) อาจารย์ที่ปรึกษา: ศาสตราจารย์ ดร. สุขสันต์ หอพิบูลสุข

WICHAK SRISOMPHAN : AN EXAMINATION OF FAILURE OF RIGID PAVEMENTS AND REMEDY APPROACHES IN THE SURANAREE UNIVERSITY OF TECHNOLOGY. ADVISOR : PROF. SUKSUN HORPIBULSUK, Ph.D., P.E.

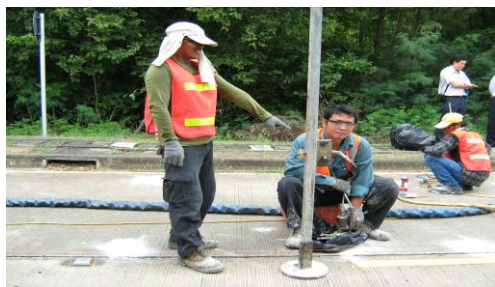
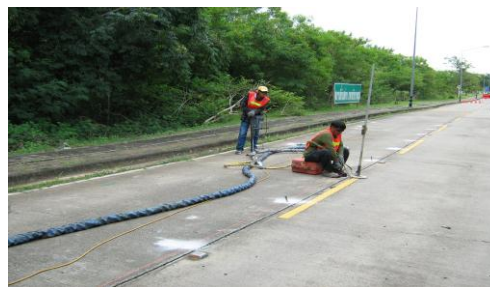
รูปที่ 2.8 การตรวจค่าระดับหลังฉีดสารยูรีเทค พ.ศ.2552

หลังงานเสร็จสิ้นต้องมีการสำรวจเก็บค่าระดับผิวคอนกรีต เพื่อศึกษาพฤติกรรมทรุดตัวในอนาคตต่อไป (รูปที่ 2.8)

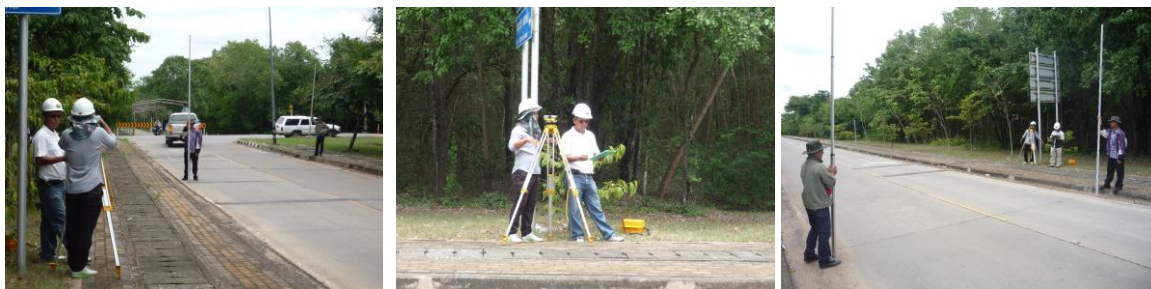
การสำรวจความเสียหายของถนนโดยการตรวจวัดค่าระดับของถนนทำโดยการเปรียบเทียบค่าระดับของถนนหลังใช้งานแล้ว 19 ปี (พ.ศ. 2552) กับค่าระดับของถนนหลังสิ้นสุดการก่อสร้าง (พ.ศ. 2536) ดังแสดงในรูปที่ 3.1 มหาวิทยาลัยเทคโนโลยีสุรนารีได้มีดำริให้ทำการปรับปรุงถนนด้วยวิธีการอัดฉีดสารโพลียูรีเทคในบางตำแหน่งที่มีความเสียหายอย่างรุนแรงของถนนทั้งห้าเส้น

รูปที่ 3.1 การวัดค่าการทรุดตัวของแผ่นพื้นถนนคอนกรีตเสริมเหล็ก

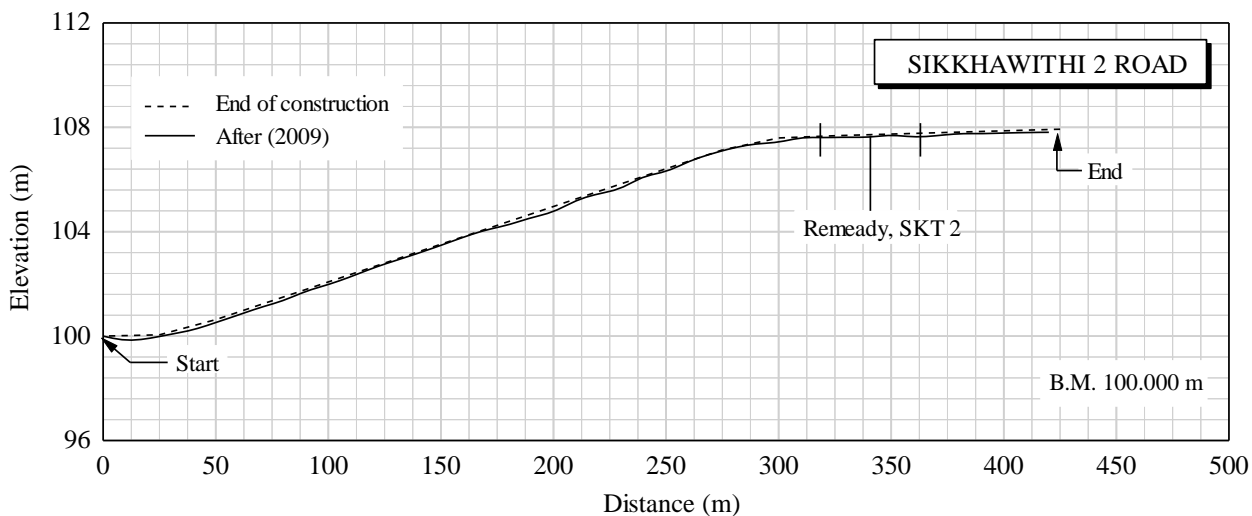
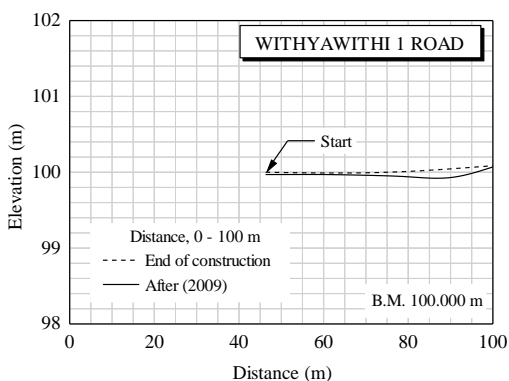
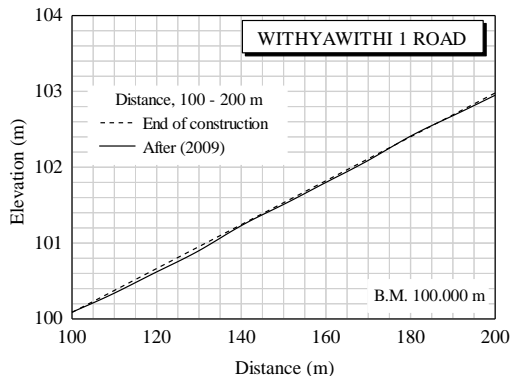
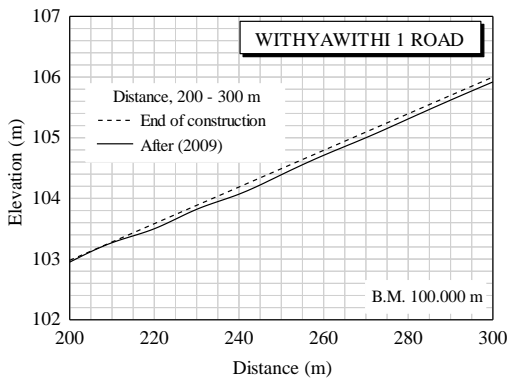
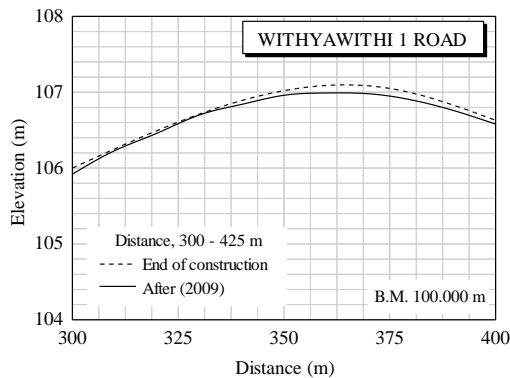
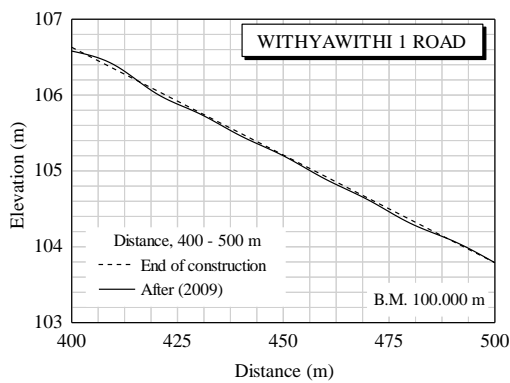
รูปที่ 4.1 ค่าระดับถนนวิฑยวธิ 1 ถึง ถนนสิขหวธิ 1

ถนนวิทวิถิ 1 ถึง ถนนสิกขวิถิ 1 เป็นถนนคอนกรีตเสริมเหล็ก ที่ตั้งอยู่ด้านหน้าเสาธงของมหาวิทยาลัยและแยกไปทางเทคโนโลยี ถนนมีความกว้าง 6 เมตร ยาว 1,020 เมตร และมีฟุตบาททางเดิน 2 ข้าง กว้างข้างละ 2 เมตร ถนนสิกขวิถิ 2 เป็นถนนคอนกรีตเสริมเหล็ก ที่ตั้งอยู่ทางเข้าอาคารเรียนรวม 1 และมีความกว้าง 6 เมตร ยาว 420 เมตร มีฟุตบาททางเดิน 2 ข้าง กว้างข้างละ 2 เมตร ถนนสิกขวิถิ 3 เป็นถนนคอนกรีตเสริมเหล็ก ที่ตั้งอยู่ทางเข้าอาคารเรียนรวม 2 และทางเข้าอาคารบรรณสาร และมีความกว้าง 6 เมตร ยาว 428 เมตร มีฟุตบาททางเดิน 2 ข้าง กว้างข้างละ 2 เมตร ถนนวิทวิถิ 2 เป็นถนนคอนกรีตเสริมเหล็ก ที่ตั้งอยู่แยกเข้าอาคารวิชาการ 1 และ 2 มีความกว้าง 6 เมตร ยาว 385.40 เมตร และมีฟุตบาททางเดิน 2 ข้าง กว้างข้างละ 2 เมตร ถนนวิทวิถิ 3 เป็นถนนคอนกรีตเสริมเหล็กที่ตั้งอยู่แยกเข้าอาคารศูนย์เครื่องมือและวิทยาศาสตร์ มีความกว้าง 6 เมตร ยาว 435 เมตร มีฟุตบาททางเดิน 2 ข้าง กว้างข้างละ 2 เมตร รูปที่ 4.1 ถึง 4.5 แสดงค่าระดับของถนนทั้งห้าเส้นที่ตรวจวัดเมื่อ พ.ศ. 2552 เปรียบเทียบกับค่าระดับหลังสิ้นสุดการก่อสร้าง (พ.ศ. 2536) จะเห็นได้ว่าการทรุดตัวของถนนเกิดอย่างมาก (การทรุดตัวมากกว่า 10 เซนติเมตร) ในช่วงถนนวิทวิถิ 1 ถึง ถนนสิกขวิถิ 1 ในช่วงระยะ 40 ถึง 100, 360 ถึง 380 และ 870 ถึง 890 เมตร, ถนน

ลิกขวิถี 2 ในช่วงระยะ 0 ถึง 60 เมตร, ถนนลิกขวิถี 3 ในช่วงระยะ 100 ถึง 160 เมตร, ถนนวิทยวิถี 2 ในช่วงระยะ 150 ถึง 200 เมตร, ถนนวิทยวิถี 3 ในช่วงระยะ 230 ถึง 280 เมตร ช่วงที่เกิดการทรุดตัวที่มากนี้ เกิดความเสียหายอย่างมากต่อถนนคอนกรีต ลักษณะความเสียหายของถนนคอนกรีตซึ่งจะนำเสนอในหัวข้อถัดไป

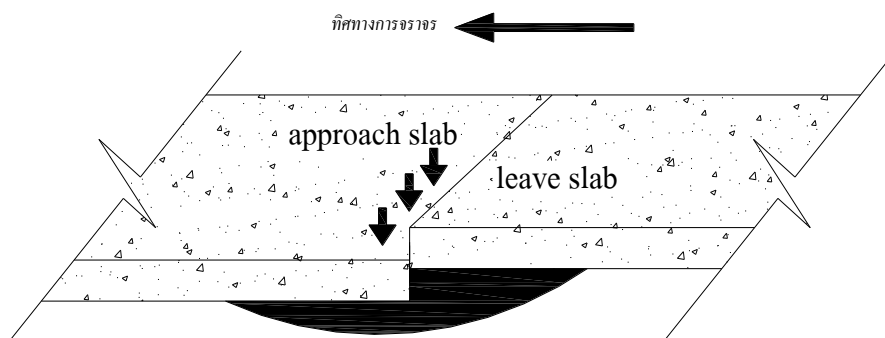
รูปที่ 4.13 ลักษณะการทรุดตัวเป็นขั้นบันได

5. การอุดรูเจาะ หลังเสร็จสิ้นขั้นตอนการอัดฉีดวัสดุจะต้องทำการอุดรูเจาะด้วย Non-shrink Cement Grout โดยก่อนการอุดรูเจาะจะต้องมีการเจาะรูซ้ำให้มีความลึกอย่างน้อย 50 มิลลิเมตร วิธีดังกล่าวอัดฉีดสารเคมีนี้เหมาะแก่การแก้ไขการทรุดตัวของถนนคอนกรีตแบบชั้นบนได้และแอ่นตามขวาง ดังแสดงในรูปที่ 4.13 และ 4.14
6. การซ่อมผิวรอยร้าวคอนกรีตด้วย Epoxy และ Stitching กับการซ่อมรอยร้าวด้วย Epoxy Injection เป็นการซ่อมผิวทางคอนกรีตเสริมเหล็กที่เกิดจากการแตกร้าวของแผ่นพื้นถนนคอนกรีต

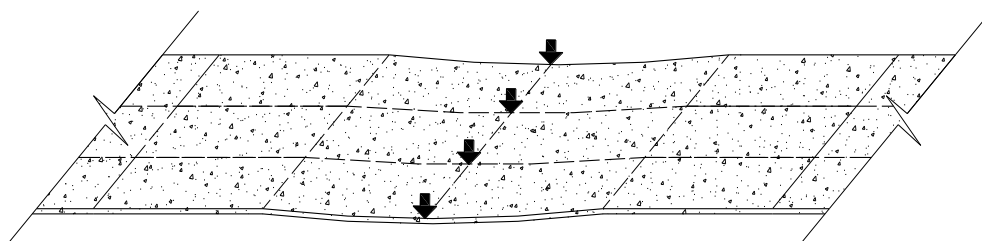
รูปที่ 4.14 ลักษณะการทรุดตัวเป็นแอ่นตามขวาง

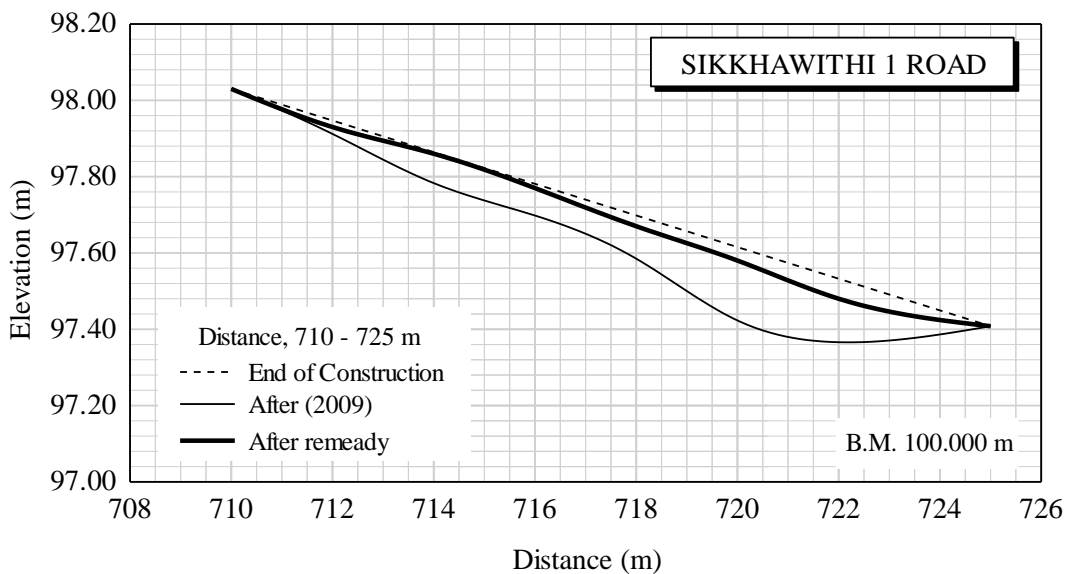
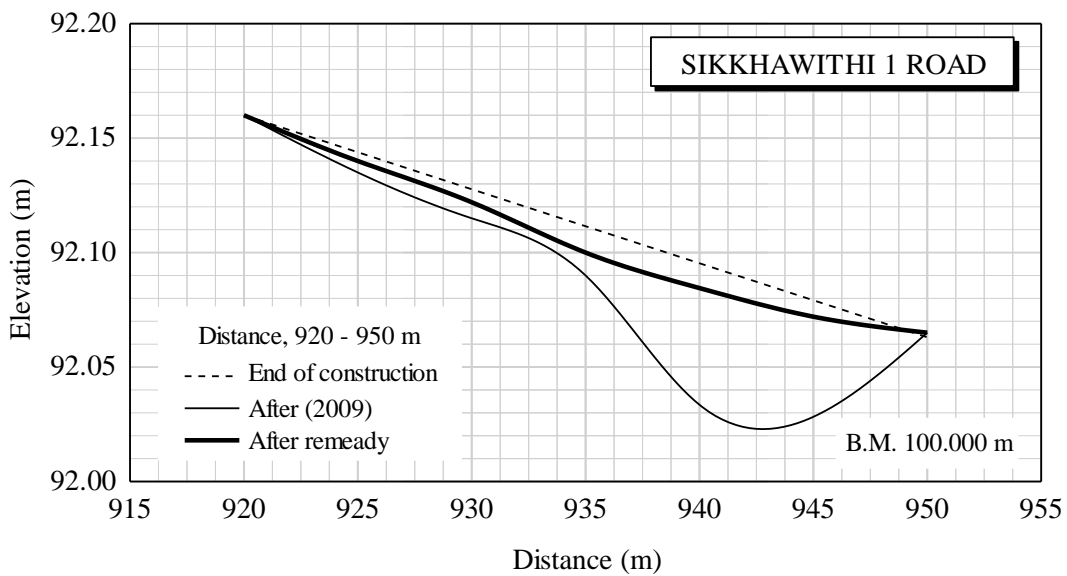
รูปที่ 4.20 ค่าระดับถนนสิกขวิที 1 (SKR1.1, SKR1.2) หลังปรับปรุง

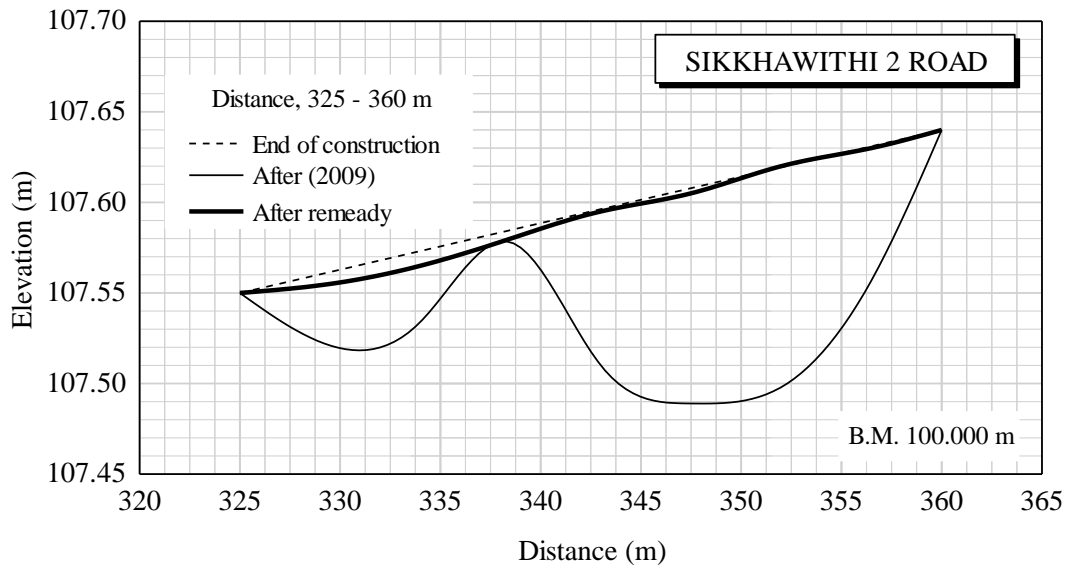
รูปที่ 4.21 ค่าระดับถนนสิกขวิถึ 2 (SKR2) หลังปรับปรุง

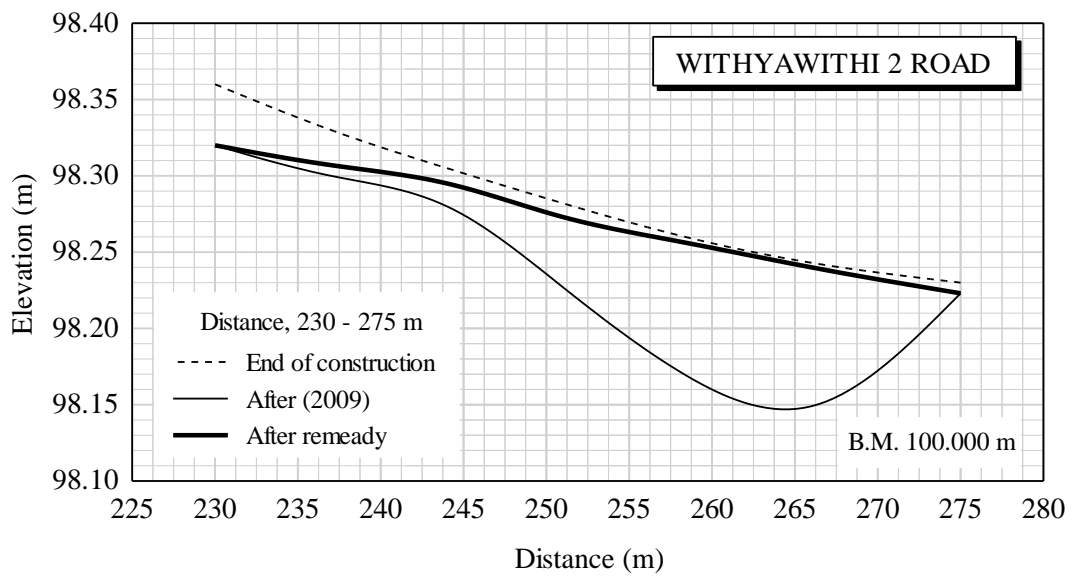
รูปที่ 4.22 ค่าระดับถนนวิถยวิถึ 2 (WTR2) หลังปรับปรุง

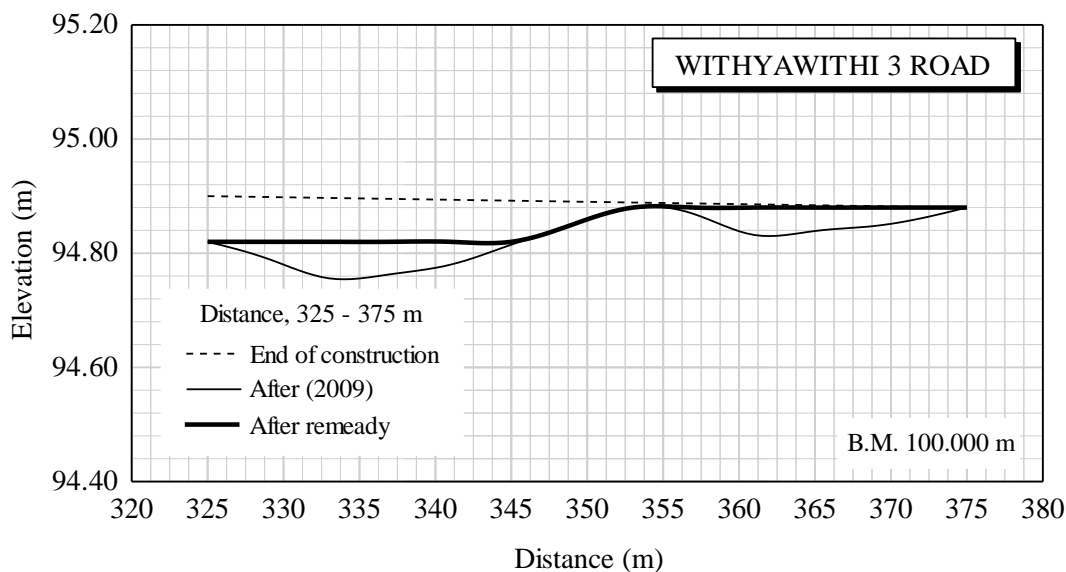
รูปที่ 4.23 ค่าระดับถนนวิทย์วิถี 3 (WTR3) หลังปรับปรุง

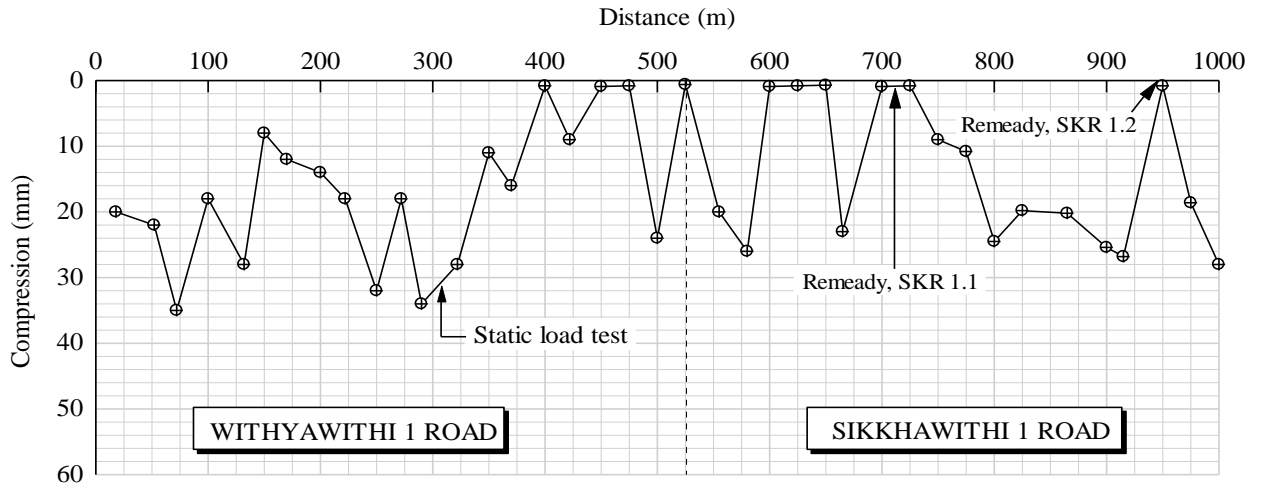
รูปที่ 4.25 การทดสอบค่ายุบตัวของแผ่นพื้นคอนกรีต

นอกจากการตรวจสอบด้วยการวัดระดับของถนนแล้ว ผู้วิจัยได้ทำการตรวจวัดการยุบตัวของถนนคอนกรีตเนื่องตักน้ำหนักขยวดยานที่วิ่งผ่าน ดังแสดงในรูปที่ 4.23 รถบรรทุกที่ใช้ในการทดสอบเป็นรถสิบล้อรถบรรทุกคอนกรีตปริมาตร 5 ลูกบาศก์เมตร การยุบตัวของถนนขณะวิ่งผ่านวัดด้วยมาตรวัดการเสียรูป (dial gauge) เพื่อให้เห็นถึงความสามารถในการต้านการยุบตัวของช่วงถนนที่ได้รับการซ่อมแซมด้วย แนวทางที่ 2 ผลการยุบตัวของถนนในช่วงที่ได้รับการแก้ไขจะถูกนำมาเปรียบเทียบกับถนนช่วงที่ไม่ได้รับการแก้ไข รูปที่ 4.25 และ 4.26 แสดงผลการยุบตัวของแผ่นคอนกรีตในถนนวิทย์วิถี 1 ถึง ถนนสิทขวิถี 1 และวิทย์วิถี 2 จะเห็นได้ว่าการยุบตัวมีค่าแปรปรวนอย่างมาก จะมีเกิดขึ้นมากที่สุดถึง 38 มิลลิเมตร แผ่นคอนกรีตช่วงที่มีความสมบูรณ์ (ชั้นทางมีความแข็งแรงเพียงพอ) เกิดการยุบตัวน้อย การยุบตัวของแผ่นคอนกรีตที่สูงแสดงให้เห็นว่าชั้นทางที่รองรับแผ่นคอนกรีตอาจเป็นโพรง แม้ว่าในบางตำแหน่งแผ่นคอนกรีตอาจยังไม่เกิดการชำรุดเสียหาย แต่คาดว่าน่าจะเกิดความเสียหายได้ในอนาคต การยุบตัวของแผ่นคอนกรีตเกิดขึ้นน้อยมากระมาณ 1 มิลลิเมตร ในช่วงถนนที่ได้รับการปรับแก้ (Remedy SKR 1.1, Remedy SKR 1.2 และ, Remedy WTR 2) ซึ่งถนนวิทย์วิถี 2 เป็นเส้นทางการลำเรียงคอนกรีต 4,580 ลูกบาศก์เมตรและวัสดุก่อสร้างในช่วงปี พ.ศ. 2553-2555 เพื่อก่อสร้างอาคารวิชาการ 2
