แนวทางแก้ไขปัญหาด้านคอนกรีตเสริมเหล็กที่ชำรุดเนื่องจากอุทกภัย

สันติ มรกต : แนวทางแก้ไขปัญหาดถนนคอนกรีตเสริมเหล็กที่ชำรุดเนื่องจากอุทกภัย
(REMEDIES OF DAMAGED RIGID PAVEMENTS DUE TO A FLOOD DISASTER)
อาจารย์ที่ปรึกษา: ศาสตราจารย์ ดร.สุขสันต์ หอพิบูลสุข

SANTI MORAKOT. : REMEDIES OF DAMAGED RIGID PAVEMENTS
DUE TO A FLOOD DISASTER. THESIS ADVISOR. PROF. : SUKSAN
HORPIBUNSUK, Ph.D.

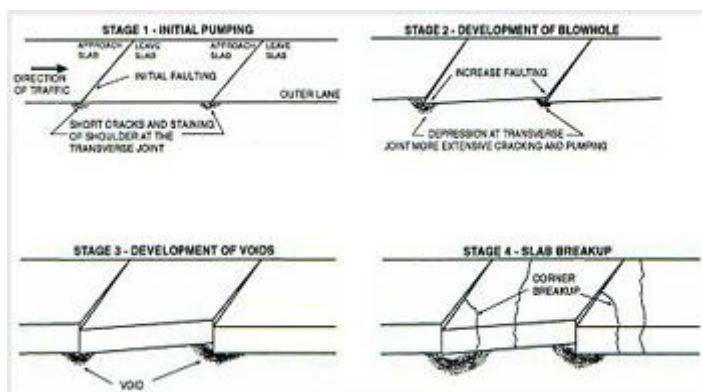
ส่วนการเกิดโพรงใต้แผ่นถนนคอนกรีต มีสาเหตุมาจากน้ำที่ซึมผ่านลงไปตามรอยแตก (Crack) ตามรอยต่อ (Joint) หรือการยกตัวของระดับน้ำใต้ดินประกอบกับมีรถบรรทุกหนักวิ่งผ่าน

ทำให้พื้นถนนคอนกรีตเกิดการเคลื่อนตัวในแนวดิ่ง แรงกระแทกของรถบรรทุกได้ทำให้น้ำที่อยู่ใต้แผ่นพื้นคอนกรีตพัดพาวัสดุมวลรวมออกมาตามแนวรอยต่อ รอยแตก หรือเรียกว่าเกิด “Pumping Action” ซึ่งจะทำให้ชั้น Subbase เกิดการขยายตัวเป็นโพรงโดยเฉพาะที่รอยต่อระหว่างแผ่นถนนคอนกรีตกับไหล่ทาง

รูปที่ 2.1 แผนผังแสดงกระบวนการการโพรงใต้แผ่นถนนคอนกรีต

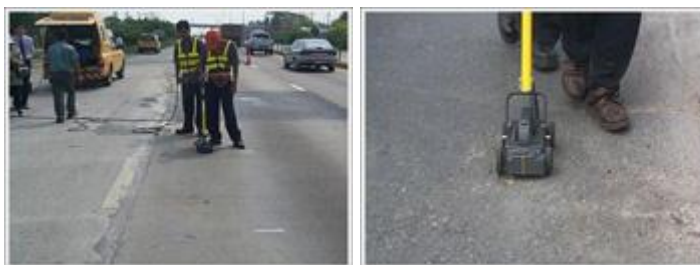
รูปที่ 2.3 การตรวจสอบโพรงใต้พื้นถนนคอนกรีต

1. ทำการตรวจสอบโพรงใต้พื้นถนนคอนกรีต

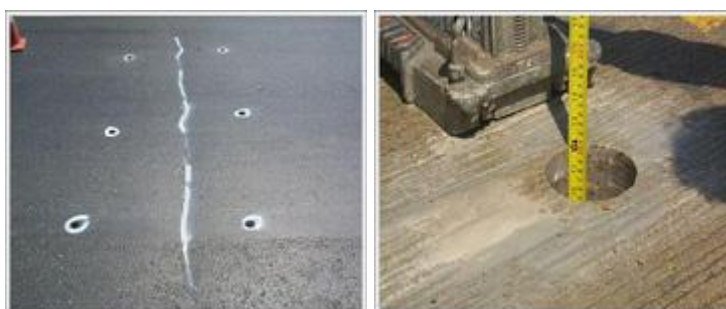
รูปที่ 2.4 การเจาะรูขนาดเส้นผ่านศูนย์กลางประมาณ 30-60 มม. 1.25 - 2.50 นิ้ว

2. เจาะรูขนาดเส้นผ่านศูนย์กลางประมาณ 30-60 มม. 1.25 - 2.50 นิ้ว) ให้อยู่ในแนวตั้งหรือตั้งฉากกับแผ่นพื้นถนนคอนกรีตและทะลุแผ่นพื้นถนนคอนกรีตลงไปจนถึงชั้นที่เกิดโพรงช่องว่าง

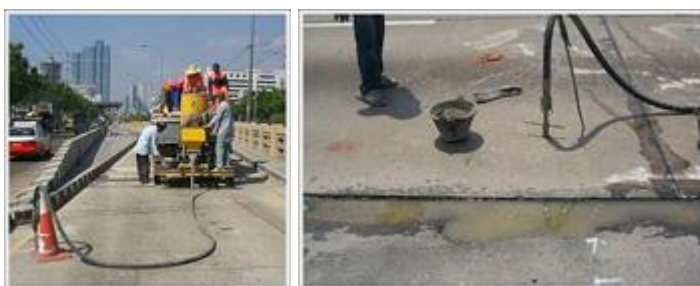
รูปที่ 2.5 การอัดน้ำปูน (Sub Sealing)

3. เริ่มต้นอัดน้ำปูน (Sub Sealing) เพื่อไล่น้ำออกตามรอยต่อระหว่างแผ่นพื้นคอนกรีต

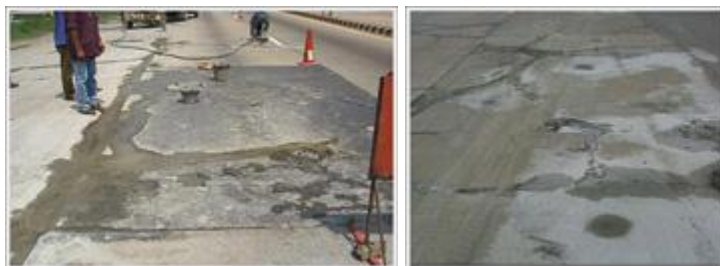
รูปที่ 2.6 การอัดน้ำปูนต่อไปจนเต็มโพรง

4. ทำการอัดน้ำปูนต่อไปจนเต็มโพรงใต้แผ่นคอนกรีตหรือมีน้ำปูนไหลล้นออกมาจากใต้แผ่นพื้นคอนกรีตจนเต็มแนวรอยแตก จากนั้นตักแต่งรูเจาะและรอยแตกให้น้ำปูนเรียบได้ระดับสม่ำเสมอ

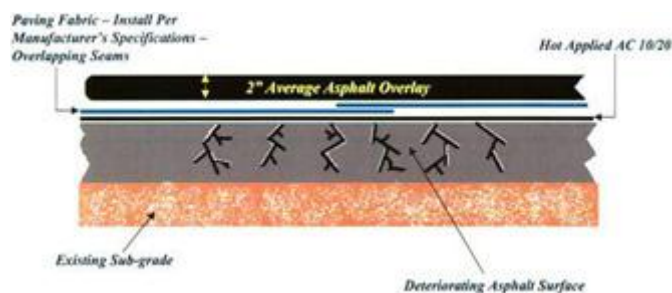
รูปที่ 2.7 การปรับปรุงคุณภาพผิวคอนกรีตด้วยแผ่นใยสังเคราะห์ร่วมกับงานแอสฟัลต์คอนกรีต

การนำแผ่นใยสังเคราะห์มาใช้คั่นกลางระหว่างผิวจราจรเก่ากับผิวจราจรใหม่จะสามารถป้องกันการแตกร้าว(Reflective Crack) พร้อมทั้งช่วยยืดอายุการใช้งานของผิวจราจรใหม่ (Overlay Asphalt) ได้ เนื่องจากแผ่นใยสังเคราะห์ Paving Fabric จะทำหน้าที่ดูดซับ Asphalt จากการลาดยาง Tack Coat ไว้แล้วทำหน้าที่ Tack Coat ไว้แล้วทำหน้าที่เป็นชั้นกั้นน้ำช่วยป้องกันการซึมผ่านของน้ำและความชื้นลงสู่แผ่นคอนกรีตและโครงสร้างถนนด้านล่าง อีกทั้งช่วยรองรับ Stress ที่เกิดขึ้นแตกต่างกัน ระหว่างพื้นถนนเก่ากับผิวทางใหม่ได้เป็นอย่างดีป้องกันการสะท้อนและการขยายของรอยร้าวจากพื้นถนนเก่าไม่ให้ขึ้นมาถึงผิวทางใหม่ได้ ช่วยยืดอายุการใช้งานของถนนให้ยาวนานขึ้น ลดค่าใช้จ่ายในการซ่อมบำรุง

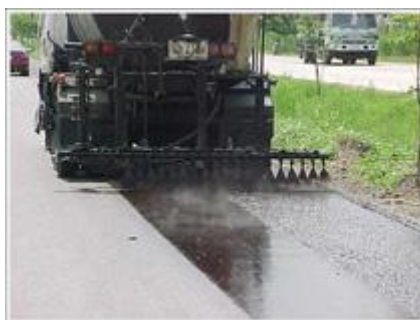
รูปที่ 2.8 การฉีดพ่นแอสฟัลต์

2.7.1 ฉีดพ่นแอสฟัลต์ TACK COAT บนผิวถนนคอนกรีตเดิมโดยควบคุมปริมาณให้เป็นไปตามค่ากำหนดออกแบบ และมีความสม่ำเสมอทั่วทั้งผิวคอนกรีต

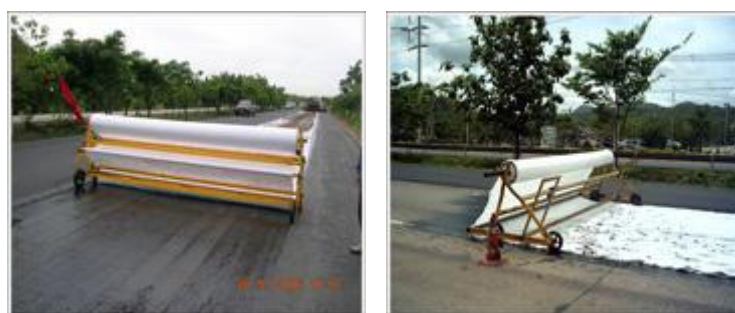
รูปที่ 2.9 การปูแผ่นใยสังเคราะห์

1. ปูแผ่นใยสังเคราะห์สำหรับงานทาง Paving Fabric ในลักษณะดังต่อไปนี้

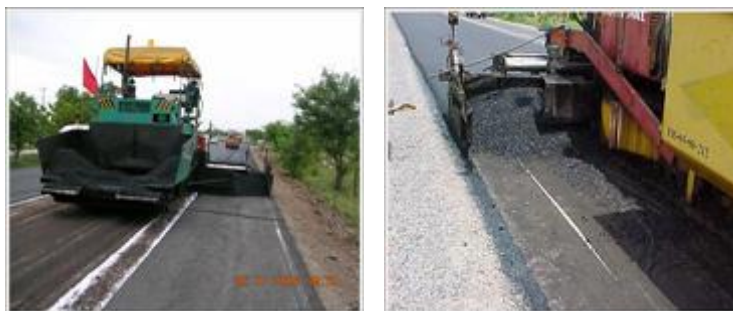
รูปที่ 2.10 การปูผิวจราจรใหม่

- ปูผิวจราจรใหม่ (Overlay Asphalt Concrete) โดยควบคุมอุณหภูมิให้ไม่น้อยกว่า 165 องศาเซลเซียส เพื่อให้แอสฟัลต์ TACK COAT แทรกซึมเข้าไปใน Paving Fabric ได้จนอิ่มตัวและมีสภาพเป็นชั้นที่บ่มน้ำ สังกะระเหยเรียบ สำหรับบริเวณรอยต่อต้องปูทับเหลื่อมกันอย่างน้อย 15 ซม.
