พฤติกรรมของผิวทางที่ซ่อมแซมด้วยการเสริมแผ่นใยสังเคราะห์

จตุรงค์ เจริญผล : พฤติกรรมของผิวทางที่ซ่อมแซมด้วยการเสริมแผ่นใยสังเคราะห์
(PERFORMANCE OF PAVEMENTS REPAIRED BY GEOTEXTILE
REINFORCEMENT) อาจารย์ที่ปรึกษา : ศาสตราจารย์ ดร.สุขสันต์ หอพิบูลสุข

JATURONG CHAROENPOL : PERFORMANCE OF PAVEMENTS
REPAIRED BY GEOTEXTILE REINFORCEMENT. ADVISOR : PROF.
SUKSUN HORPIBULSUK, Ph.D., P.E.

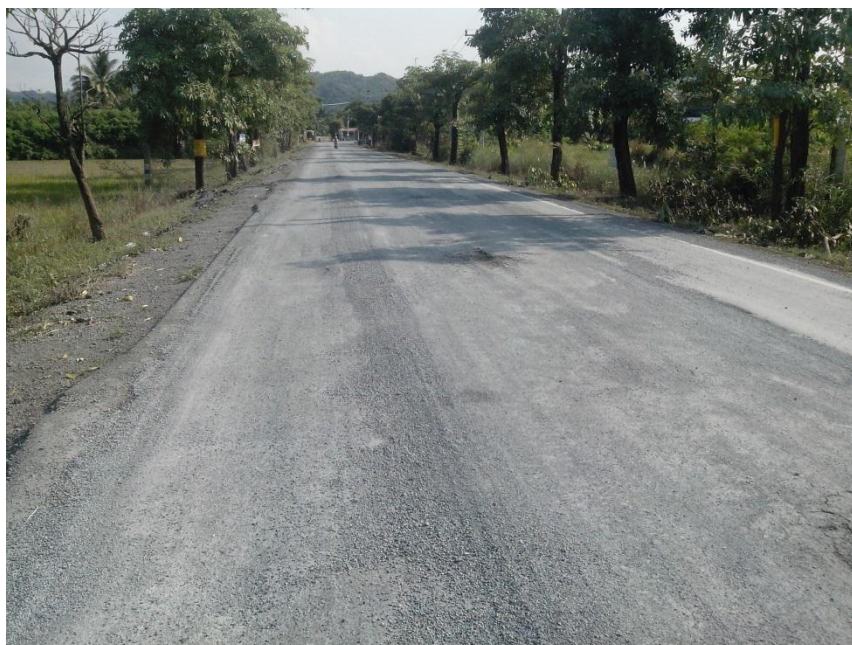
รูปที่ 1.1 สภาพความเสียหายของถนน

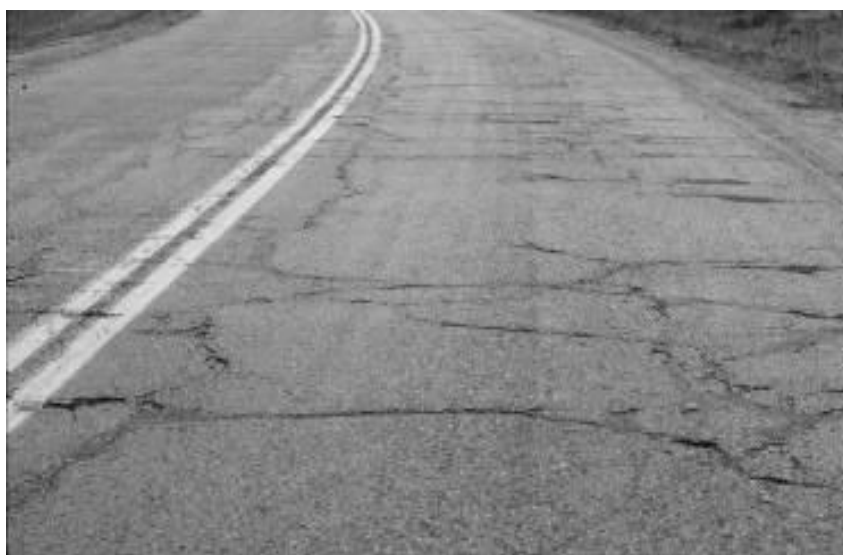
รูปที่ 2.1 ผิวทางลาดยางแตกร้าวแบบหนังจระเข้

สาเหตุ การแตกร้าวของผิวทางลาดยางแบบหนึ่งจระเซ้หรือแบบแผ่นที่เกิดมาจากหลายสาเหตุ ซึ่งอาจจะเกิดจากการทรุดตัวของชั้นดินกันทาง (subgrade) ที่บดอัดไม่ได้มาตรฐาน อาจจะเกิดจากมีปริมาณน้ำที่อึดตัวมากเกินไปในชั้นพื้นทาง (base courses) ทำให้วัสดุเม็ดไม่อยู่ตัว และเมื่อมีรถบรรทุกวิ่งผ่านไปมา ก็จะทำให้ผิวทางแตกร้าวอันเนื่องมาจากชั้น โครงสร้างทางไม่มีความสามารถในการรองรับน้ำหนัก

2.4.1 รอยแตกร้าวแบบหนังจระเข้ (Alligator or Map Cracks) (รูปที่ 2.1)

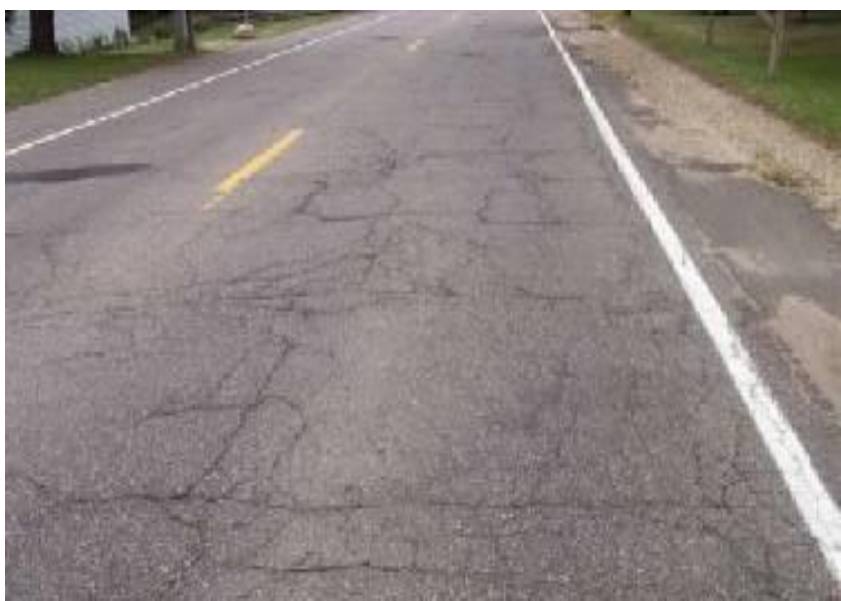
รูปที่ 2.2 ผิวทางลาดยางแตกร้าวจากการหดตัว

สาเหตุ การแตกร้าวแบบนี้มีลักษณะรอยแตกร้าวเชื่อมโยงกันและเป็นมุมแหลม การพิจารณาสาเหตุของการแตกร้าวจากการหัดตัวนี้ค่อนข้างระบุให้ชัดได้ยากว่าเกิดจากการหดตัวหรือเปลี่ยนแปลงปริมาตรจากส่วนใดของชั้นโครงสร้าง ซึ่งอาจจะเกิดจากชั้นดินคันทาง หรือพื้นทาง หรือตัวผิวทางเอง

2.5 รอยแตกร้าวจากการหดตัว (Shrinkage Cracks) (รูปที่ 2.2)

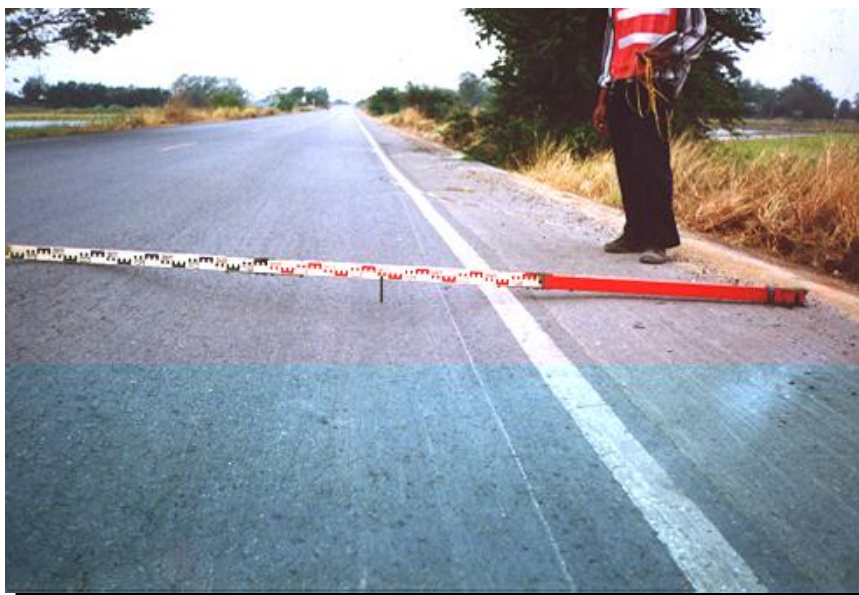
รูปที่ 2.3 ผิวทางลาดยางทรุดตัวเป็นร่องล้อ

สาเหตุ เกิดจากการบดอัดชั้นดินคันทางที่ไม่ได้มาตรฐาน เมื่อมีน้ำหนักบรรทุกทุกวิ่งผ่าน ทำให้วัสดุใต้ผิวทางเคลื่อนตัวออกด้านข้าง ซึ่งเป็นการเสียดรูปอย่างถาวร หรือเกิดจากวัสดุแอสฟัลต์ผิวทางมีส่วนผสมที่ไม่คงตัว ก็ทำให้ผิวทางทรุดตัวได้ หรือเกิดจากการแบกรับน้ำหนักบรรทุกเกินกำหนดเกินกว่าชั้นโครงสร้างทางจะรับได้

2.6 การทรุดตัวเป็นแนวร่องล้อ (Channels or Ruts) (รูปที่ 2.3)

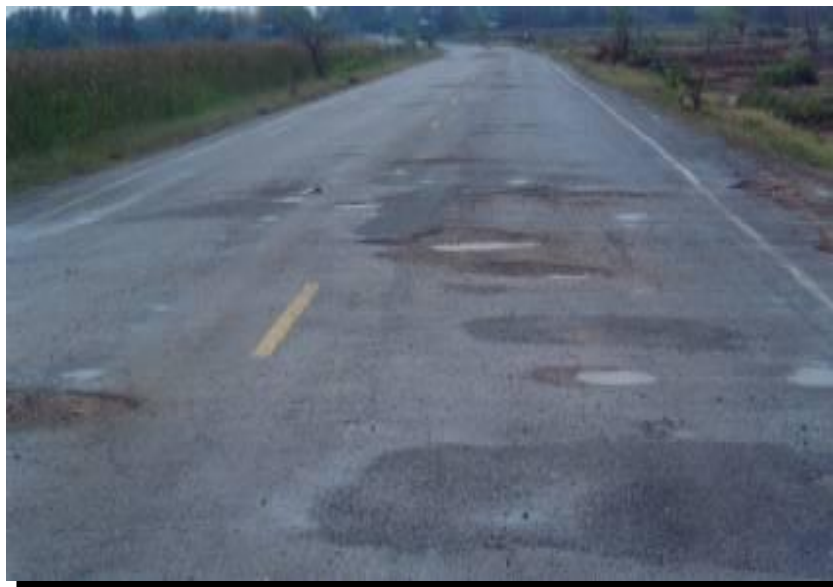
รูปที่ 2.4 ผิวทางลาดยางชำรุดเป็นหลุมเป็นบ่อ

สาเหตุ การชำรุดของผิวทางเป็นหลุมเป็นบ่อนี้เกิดจากหลายสาเหตุ เช่น อาจเกิดจากชั้นผิวทางบางเกินไป หรือเกิดจากชั้นพื้นทางชำรุด ทำให้ผิวทางชำรุดไปด้วย หรือเกิดจากส่วนผสมแอสฟัลต์น้อยเกินไป ทำให้วัสดุรวมแตกล่อนออกมา หรือปล่อยให้ น้ำขังบนผิวทางนานๆ และบ่อยๆ จากสาเหตุทั้งหมดที่กล่าวมา เมื่อมีน้ำหนักบรรทุกวิ่งผ่านจุดที่อ่อนแอ นั้นบ่อยครั้ง ก็จะเกิดชำรุดเป็นหลุมเป็นบ่อขึ้น

2.7 ผิวทางเป็นหลุมเป็นบ่อ (Pot Holes) (รูปที่ 2.4)

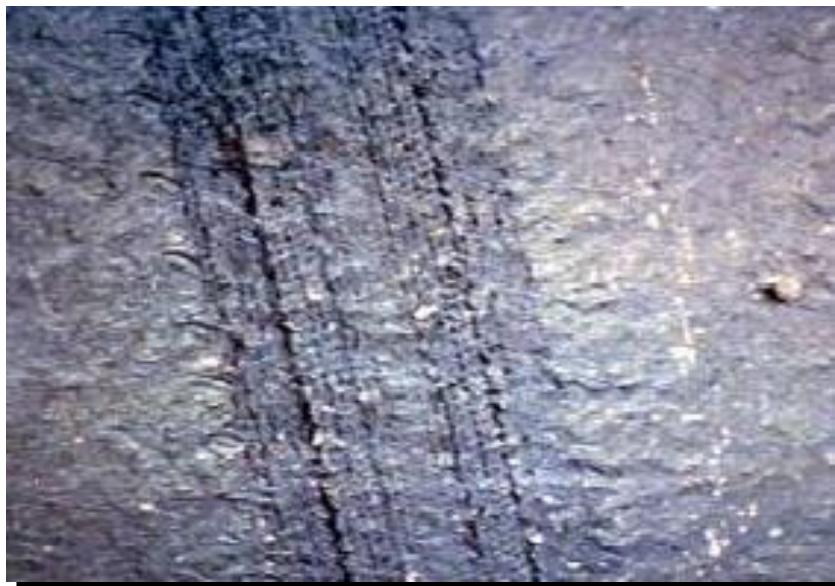
รูปที่ 2.6 การเยิ้มของแอสฟัลต์

สาเหตุ เราจะพบเห็นการเยิ้มของแอสฟัลต์ในช่วงอากาศร้อน สืบเนื่องมาจากส่วนผสมของวัสดุผิวทางผสมไม่ได้สัดส่วน ทำให้แอสฟัลต์เยิ้มขึ้นมาบนผิวหน้าของผิวทาง นอกจากนี้อาจเกิดจากชั้นตอนทำไพรม์โค้ทหรือแท็คโค้ทที่พ่นหนาเกินไป ทำให้แอสฟัลต์ส่วนเกินเยิ้มขึ้นมา หรือกรณีการซ่อมผิวทางด้วยวิธีซิลโค้ทที่ไม่ได้มาตรฐาน หรือบางกรณีอาจเกิดจากน้ำหนักรถบรรทุกที่หนักเกินกำหนดกดทับลงไป ทำให้แอสฟัลต์ถูกกดดันจนเยิ้มขึ้นมาได้

2.8 การเยิ้มของแอสฟัลต์ (Bleeding or Flushing Asphalt) (รูปที่ 2.6)

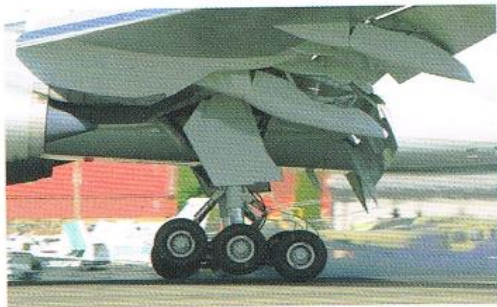
โพลีฟีลท์ PGM-G จะเหมาะสมกับพื้นที่ที่ต้องรับแรงเค้นสูง เช่น ทางวิ่งของสนามบิน

โพลีฟีลท์ PGM-G เป็นวัสดุพิเศษสำหรับเสริมกำลังให้กับพื้นผิวทางแอสฟัลต์ในสภาวะ การใช้งานที่มีการจราจรหนาแน่น และเกิดแรงเค้นสูง เช่น ทางวิ่งสนามบินช่องจราจรที่รับน้ำหนัก สูง (รูปที่ 2.9) โพลีฟีลท์ PGM-G ติดตั้งง่ายและรวดเร็ว ไม่ต้องใช้วัสดุเสริมผิวทางแบบอื่นๆ เช่น ตาข่ายเสริมกำลังแบบทั่วไปที่ต้องการยึดแผ่นวัสดุ เพื่อให้มั่นใจว่ามีแรงยึดเกาะที่ดีกับผิวทาง

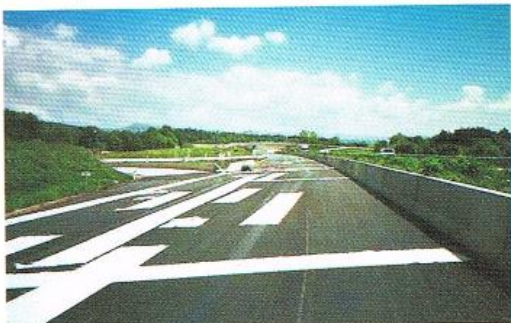
การซ่อมแซมผิวทางแตกกว้างที่เป็นแนวเส้นของโพลีฟีลท์ PGM-G อย่างได้ผล

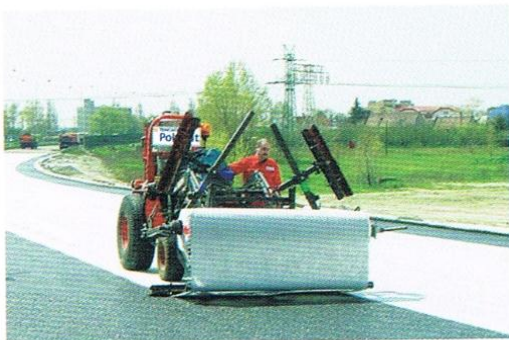
การติดตั้งทำได้ง่ายและรวดเร็วสามารถติดตั้งได้แม้เป็นแนวโค้ง

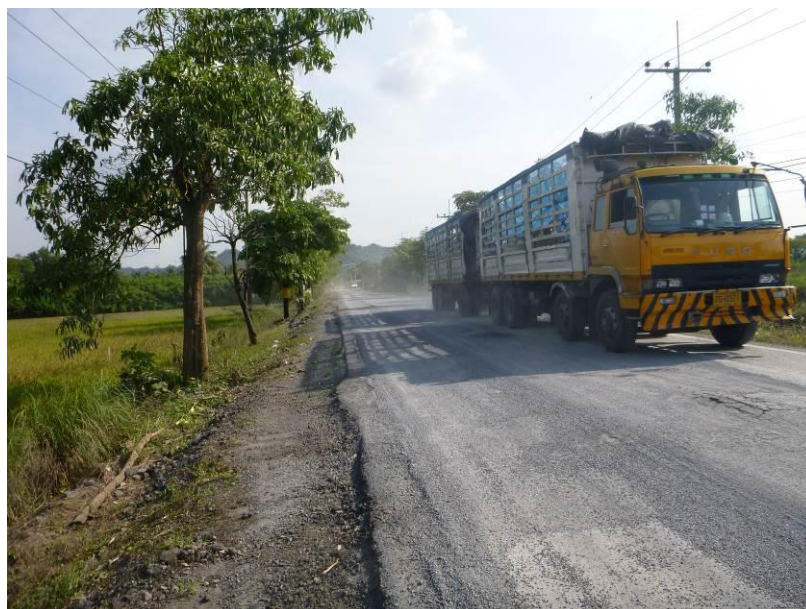
รูปที่ 4.1 สภาพความเสียหายบนถนนที่เกิดขึ้นเนื่องจากรถบรรทุก

ถนนลาดยางสาย บ้านท่าศาลา- บ้านหินซ้อน ระยะทาง 17.028 กิโลเมตร เขตตำบลท่าค้อ อำเภอกงค้อ จังหวัดสระบุรี มีความเสียหายอย่างมากและรุนแรง เนื่องจากถนนดังกล่าวเป็นทางผ่านของโรงงานหลายหลายแห่ง ซึ่งมีรถบรรทุกขนาดใหญ่สัญจรไปมาระหว่างวันจำนวนมาก ไม่เพียงรถบรรทุกที่ใช้สัญจรในแต่ละวันเท่านั้น ถนนเส้นนี้ยังต้องแบกรับน้ำหนักจากรถบรรทุกที่ลัดลอบบรรทุกน้ำหนักเกินกว่าที่กฎหมายระบุไว้ ความเสียหายของถนนที่พบส่วนใหญ่เป็นแบบร่องล้อและรอยแตกร้าวบนผิวถนนลาดยาง (รูปที่ 4.1) ซึ่งส่งผลให้เกิดความเสียหายที่รุนแรงและเกิดเป็นหลุมบ่อตามมาภายหลัง ความเสียหายที่รุนแรงนี้เกิดจากน้ำฝนที่ซึมลงไปตามรอยร้าวหรือตามร่องล้อที่เกิดขึ้นบนผิวถนน

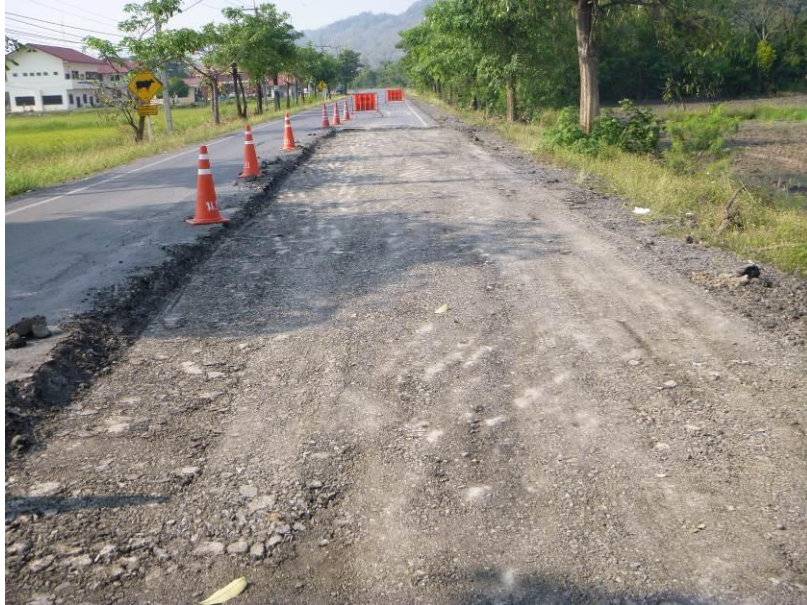
รูปที่ 4.3 ขั้นตอนการขุดหรือผิวทางเก่าออก

แปลงทดสอบที่ 3 มีขนาดกว้าง 3.00 เมตร ยาว 10.00 เมตร ขั้นตอนการดำเนินงานทำเช่นเดียวกับแปลงทดสอบที่ 2 เพียงแต่ความหนาชั้นแอสฟัลต์คอนกรีตที่ขุดหรือออก (เหนือชั้นทาง) เท่ากับ 50 มิลลิเมตร และความหนาของชั้นแอสฟัลต์คอนกรีตเหนือวัสดุเส้นใยสังเคราะห์เท่ากับ 50 มิลลิเมตรขั้นตอนการดำเนินการศึกษาแสดงในรูปที่ 4.3 ถึง 4.8

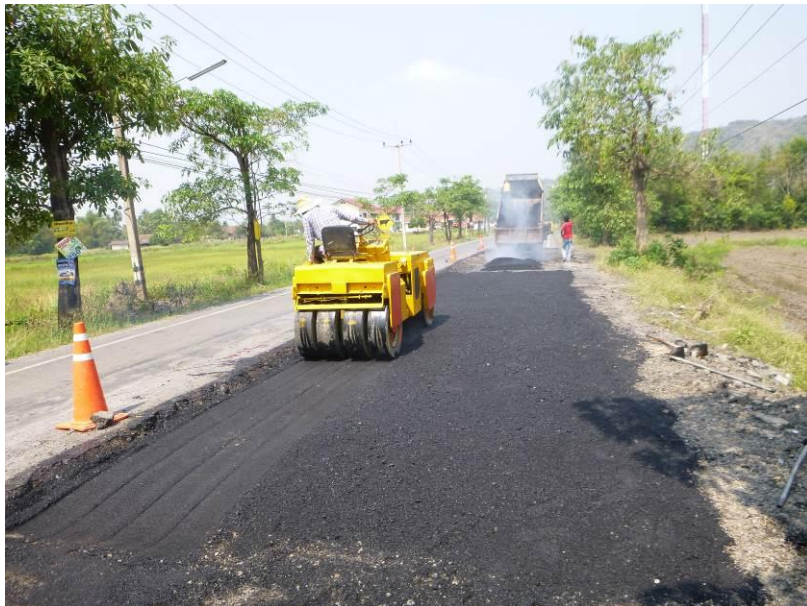
รูปที่ 4.4 ขั้นตอนการปูและบดอัดชั้นแอสฟัลต์คอนกรีต

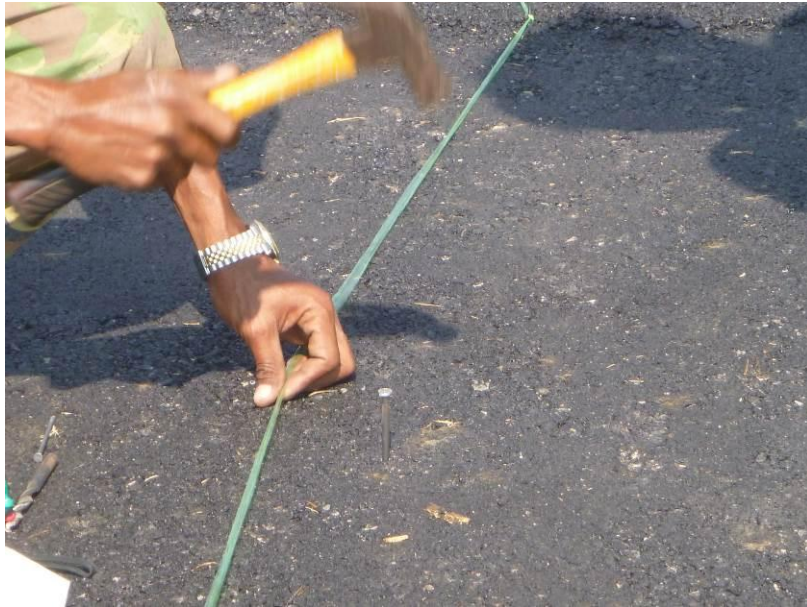
รูปที่ 4.5 ขั้นตอนการเจาะรูที่ผิวทางเพื่อจำลองรอยแตกไว้บนผิวถนน

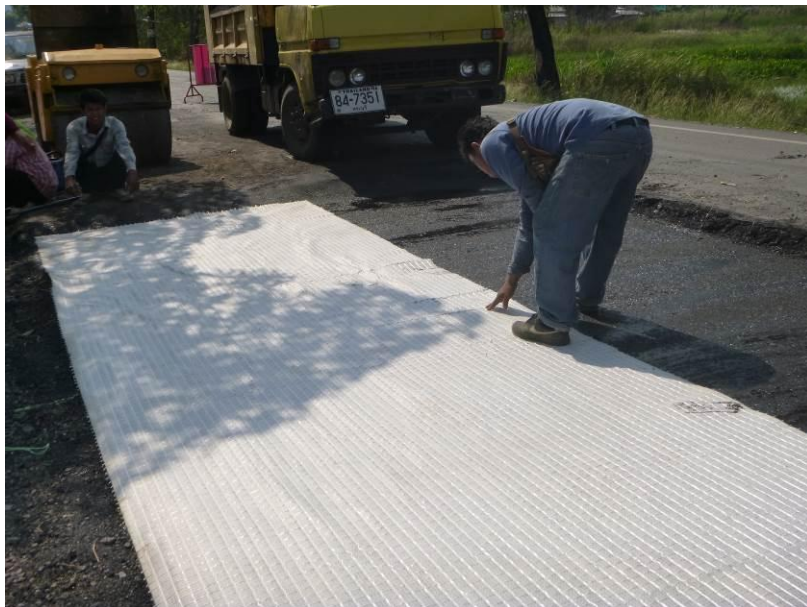
รูปที่ 4.6 ขั้นตอนการปูวัสดุสังเคราะห์

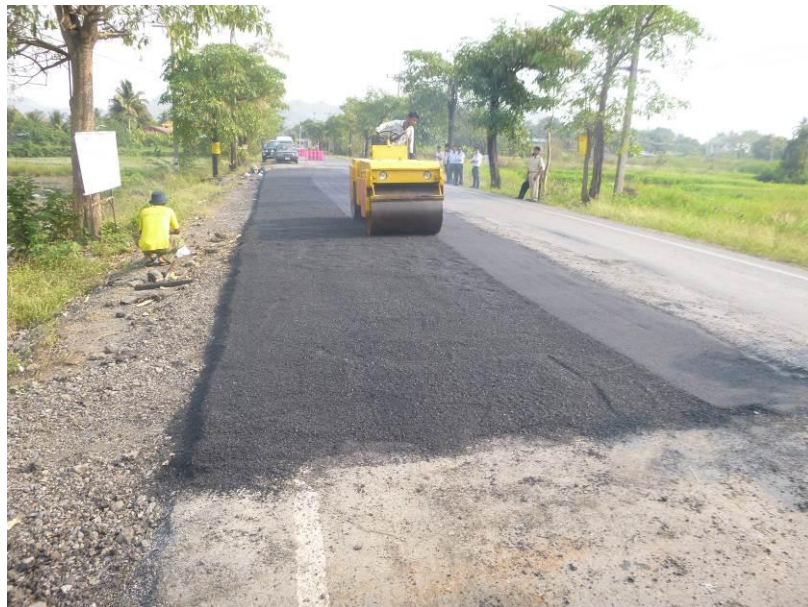
รูปที่ 4.8 ขั้นตอนการบดอัดแอสฟัลต์คอนกรีต

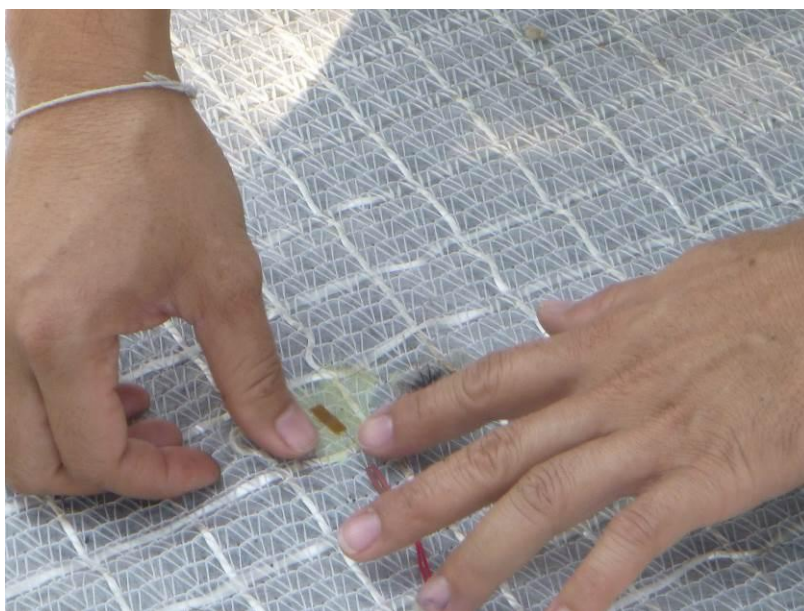
รูปที่ 4.9a ขั้นตอนการติดตั้ง Strain Gauge

Strain Gauge ติดตั้งเฉพาะในแปลงทดสอบที่ 2 และ 3 เพื่อตรวจวัดความเครียดที่เกิดขึ้นในแผ่นใยสังเคราะห์ ดังแสดงในรูป 4.9 ตำแหน่งที่ติดตั้ง Strain Gauge อยู่ที่ระยะ 0.75 เมตร จากไหล่ทาง โดยการวัดระยะจากแนวเส้นทึบที่บริเวณไหล่ทาง เข้าไปในแนวช่องจราจรเป็นระยะ 0.75

เมตร แล้วตีเส้นตามแนวยาวของถนน จากนั้นตีเส้นขวางเพื่อกำหนดจุดติดตั้ง Strain Gauge ทุก 3.0 เมตร ตามแนวของถนน การติดตั้งเริ่มจากที่ Station เริ่มต้นของแต่ละแปลงทดสอบ แต่ละแปลงทดสอบจะติดตั้ง Strain Gauge จำนวน 3 จุด ตามระยะที่กำหนดไว้ข้างต้น โดยจุดที่ 1 และจุดที่ 3 ของแต่ละแปลง จะอยู่บนรูเจาะขนาด 3 มิลลิเมตร และขนาด 10 มิลลิเมตร ตามลำดับ เพื่อจำลองขนาดของรอยร้าวบนผิวถนนที่ต้องการการซ่อมแซม จุดที่ 2 (ตำแหน่งกึ่งกลางระหว่างจุดที่ 1 และ 3) ไม่มีการเจาะรูเพื่อใช้เป็นตำแหน่งเปรียบเทียบกับจุดที่ 1 และ 3 เมื่อได้ตำแหน่งของรูเจาะแล้ว ทำการเจาะรูตามขนาดที่กำหนด ทำการเท็คโล้ทลงไปในผิวถนนเดิม ปูแผ่นใยสังเคราะห์ทับและทิ้งไว้ให้แผ่นใยสังเคราะห์ดูดซับน้ำยางเท็คโล้ทสักพัก และติดตั้ง strain gauge ที่จุดที่ 1, 2 และ 3 เมื่อติดตั้งแล้วเสร็จ ปูแอสฟัลต์คอนกรีตทับแล้วบดอัดจนได้ระดับเดิมของผิวถนน การตรวจวัดค่าความเครียดบันทึกด้วยเครื่อง Strain Indicator ทุกวัน ช่วงเวลา 16.00 น. ถึง 18.00 น.

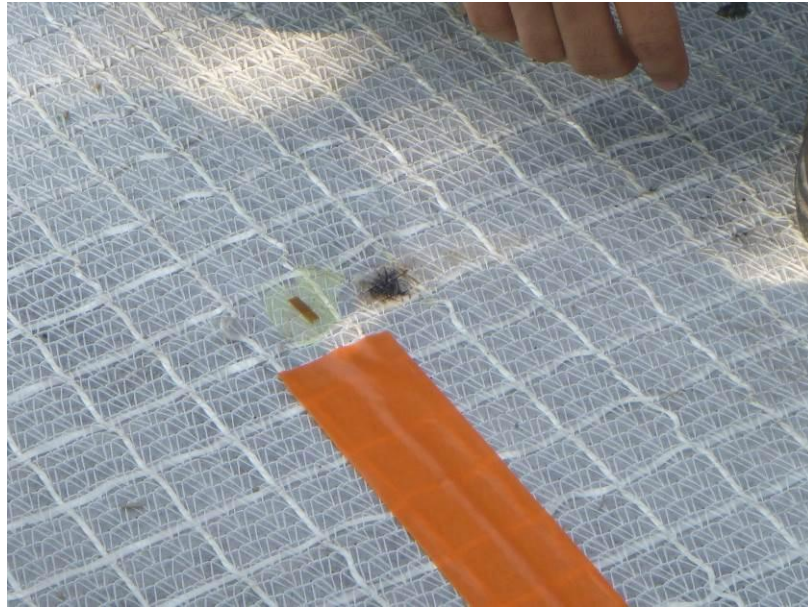
รูปที่ 4.9b ขั้นตอนการติดตั้ง Strain Gauge

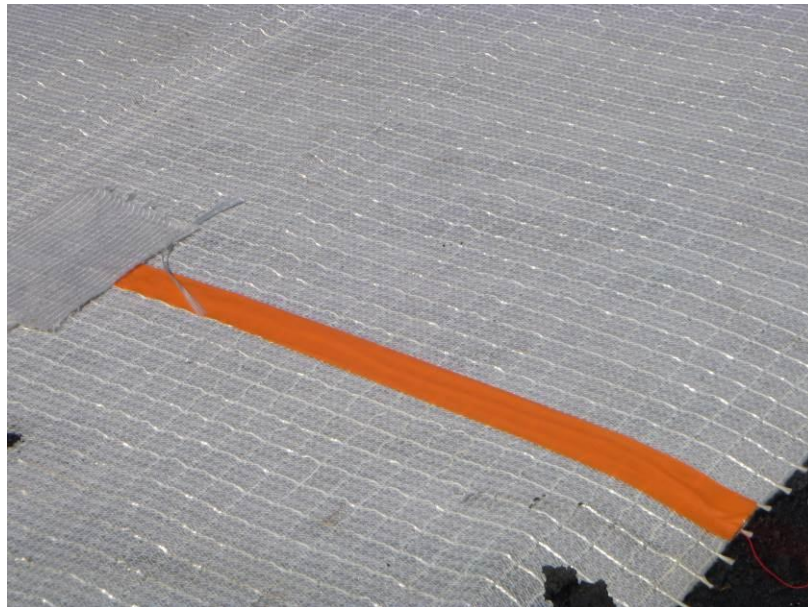
รูปที่ 4.9c ขั้นตอนการติดตั้ง Strain Gauge

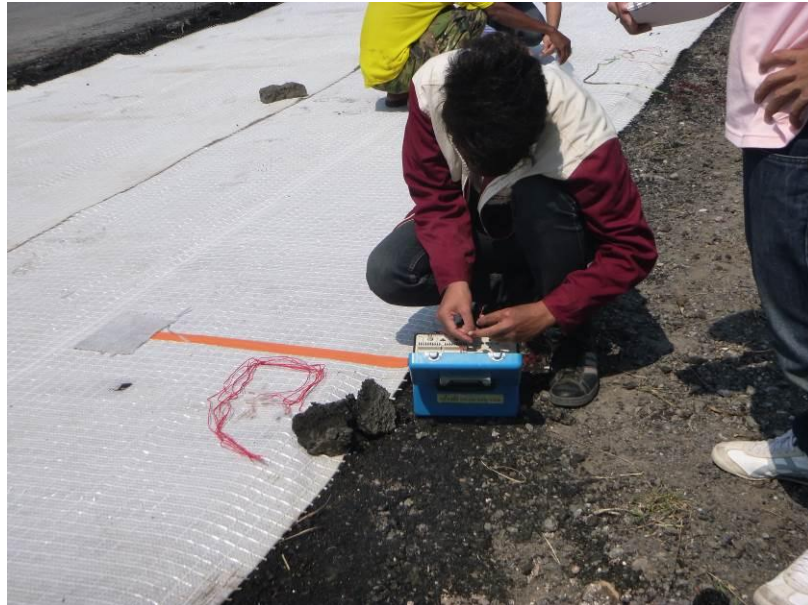
รูปที่ 4.9d ขั้นตอนการตรวจวัดค่า Strain Gauge

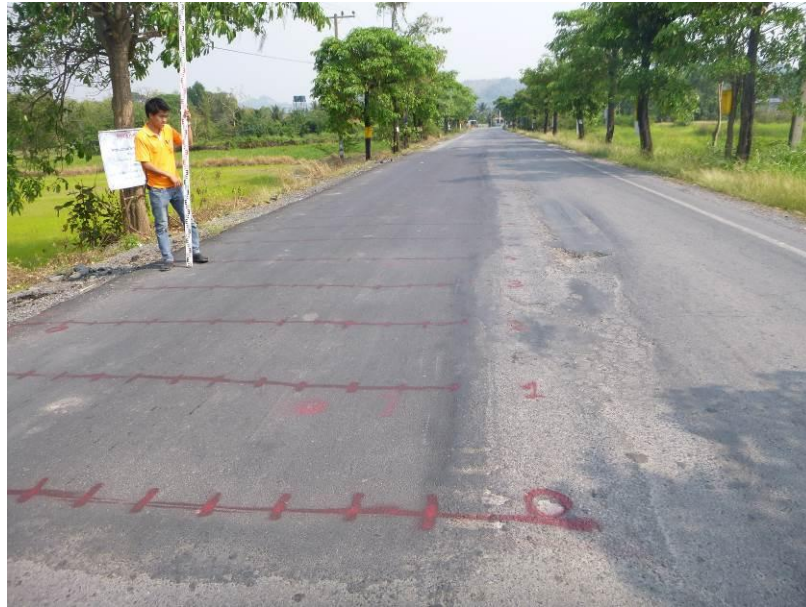
รูปที่ 4.11 ขั้นตอนการทำการหาค่าระดับในแนวขวางถนน

ผู้วิจัยแบ่งระยะในแต่ละแปลงทดสอบตามแนวขวางของถนนทุกระยะ 1.00 เมตร รวม 10 แนว โดยเริ่มต้นจาก Station เริ่มต้นของแต่ละแปลงทดสอบ และทำการแบ่งระยะตามแนวยาวของแต่ละแนวที่แบ่งไว้ในแนวตามขวางของถนน ทุกๆ 0.25 เมตร ให้เป็นแนวตาราง 1.00 x 0.25 เมตร ค่าระดับที่จุดตัดบันทึกด้วยกล้องวัดระดับ และนำไปเปรียบเทียบกับค่าระดับเริ่มต้นเพื่อหาค่าการทรุดตัวบนผิวทางตามรูปที่ 4.11

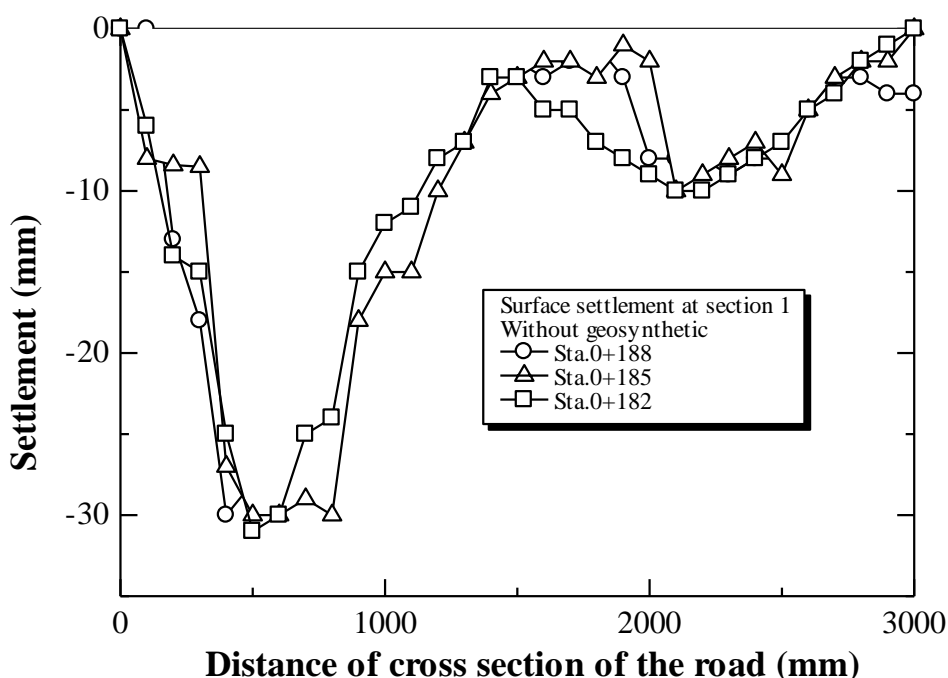
รูปที่ 4.12a ค่าระดับการทรุดตัวตามแนวตัดขวางถนนในแปลงทดสอบที่ 1

แอสฟัลต์คอนกรีต (ที่ปราศจากแผ่นใยสังเคราะห์) จะเกิดการแอ่นตัวคล้ายกับการแอ่นตัวของคาน แต่เมื่อเสริมแผ่นใยสังเคราะห์ แผ่นใยสังเคราะห์จะช่วยรับหน่วยแรงดึงที่เกิดขึ้นระหว่างผิวสัมผัสระหว่างชั้น ส่งผลให้การแอ่นตัวของผิวทางและการเสียรูปด้านข้างของชั้นพื้นทางลดลงไม่เพียงแต่ความความต้านทานแรงดึงของแผ่นเส้นใยสังเคราะห์ที่จะช่วยลดอัตราการทรุดตัวและการเกิดร่องล้อเท่านั้น ความหนาของชั้นผิวทางที่อยู่เหนือแผ่นใยสังเคราะห์ก็เป็นอีกตัวแปรที่ช่วยลดปัญหาดังกล่าว ดังจะเห็นได้ว่าอัตราการทรุดตัวและการทรุดตัวสุดท้าย (ESAL=7536 ซึ่งเป็นปริมาณจราจรสุดท้ายของการตรวจวัดที่ระยะเวลา 28 วันหลังการก่อสร้าง) ของแปลงทดสอบที่ 2 มีค่าต่ำกว่าแปลงที่ 3 เนื่องจากแอสฟัลต์คอนกรีตเป็นวัสดุที่มีคุณภาพดีมาก (โมดูลัสและความต้านทานแรงเฉือนสูงมาก) เมื่อเปรียบเทียบกับวัสดุชั้นทาง ดังนั้น ความหนาของแอสฟัลต์คอนกรีตเหนือแผ่นวัสดุสังเคราะห์จึงช่วยลดความเค้นที่กระจายลงสู่ชั้นทางและชั้นพื้นทาง จึงช่วยลดการเสียรูปด้านข้างของชั้นทางและชั้นพื้นทาง การเสียรูปด้านข้างที่ต่ำนี้ช่วยลดการเกิดร่องล้อในชั้นผิวทาง การทรุดตัวเนื่องจากแนวร่องล้อในแปลงทดสอบที่ 2 มีค่าน้อยกว่าการทรุดตัวในแปลงทดสอบที่ 3 ถึงร้อยละ 20 ของค่าซึ่งมีแนวโน้มที่ค่าการทรุดตัวจะมีค่าคงที่ในระยะยาว

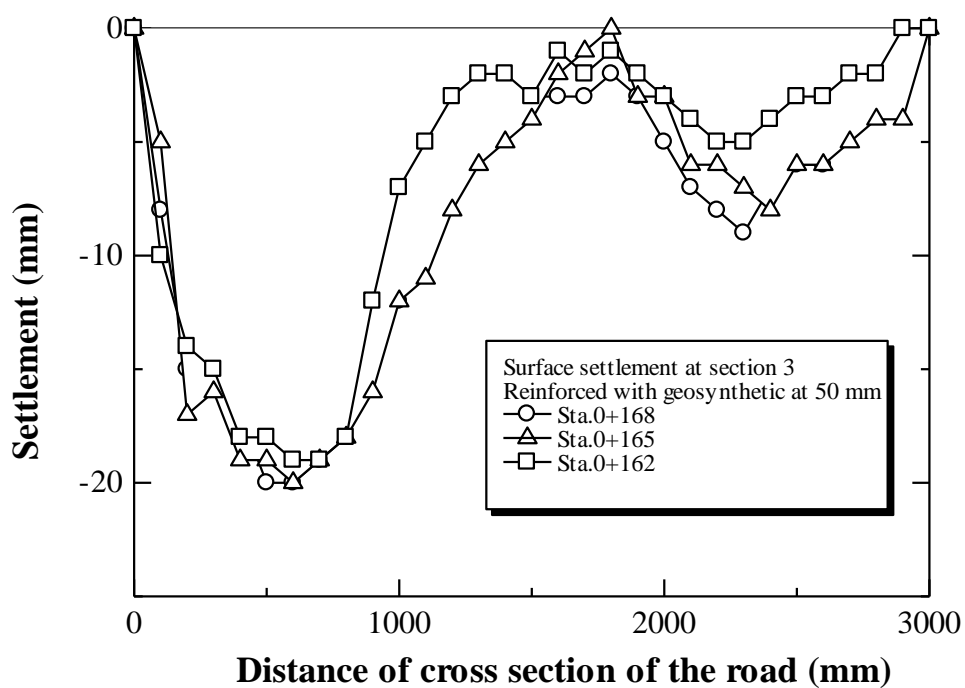
รูปที่ 4.12c ค่าระดับการทรุดตัวตามแนวตัดขวางถนนในแปลงทดสอบที่ 3

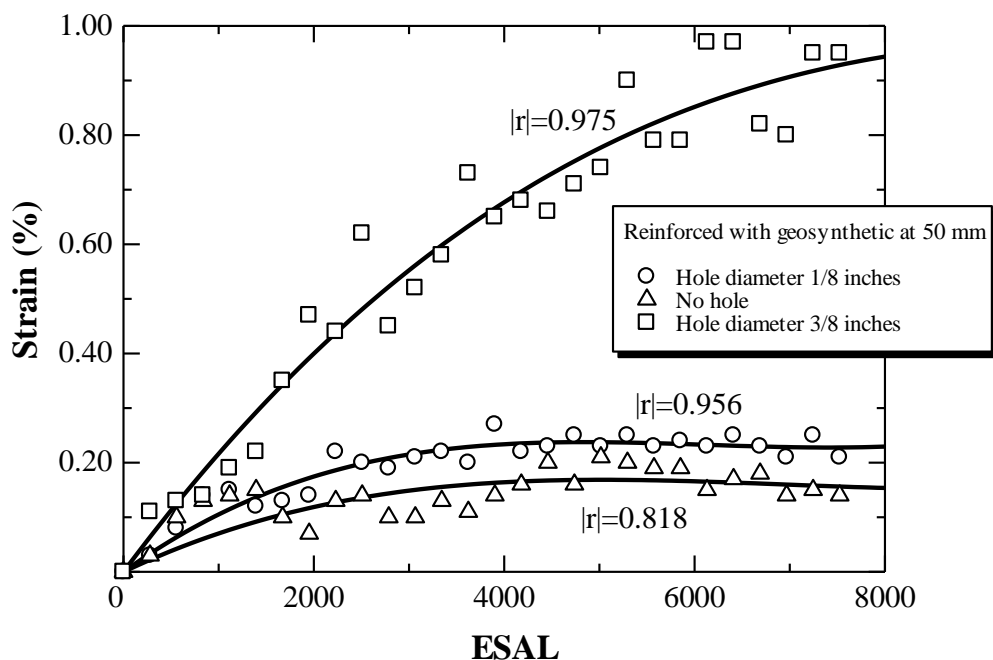
รูปที่ 4.14a ความสัมพันธ์ระหว่างความเครียดที่เกิดขึ้นบนผ้าใยสังเคราะห์และจำนวนเที่ยวของน้ำหนักเพลาดิ๋วมาตรฐาน 18,000 ปอนด์ สำหรับแปลงทดสอบที่ 3

รูปที่ 4.14 แสดงอิทธิพลของความหนาผิวทางและขนาดของความเสียหายบนต่อความสามารถต้านทานแรงดึงของแผ่นใยสังเคราะห์ ขนาดของรูและความหนาของแอสฟัลต์คอนกรีตเหนือแผ่นใยสังเคราะห์มีผลอย่างมากต่อความเครียดที่เกิดขึ้นในแผ่นใยสังเคราะห์สำหรับผิวทางทั้งที่มีรูและไม่มีรู ความสัมพันธ์ระหว่างความเครียดและ ESAL มีลักษณะที่คล้ายกัน กล่าวคือความเครียดมีค่าเพิ่มขึ้นตามค่า ESAL และมีค่าประมาณคงที่ เมื่อ ESAL มีค่าสูงสำหรับผิวทางที่ไม่มีรูและผิวทางที่มีรูขนาดเล็ก (3 มิลลิเมตร) ความเครียดมีแนวโน้มคงที่ เมื่อ ESAL มีค่าประมาณ 4000 แต่สำหรับผิวทางที่มีรูขนาดใหญ่ (10 มิลลิเมตร) ความเครียดมีแนวโน้มคงที่ เมื่อ ESAL มีค่าเกินกว่า 4000

ตำแหน่งที่เสริมแรงของแผ่นใยสังเคราะห์มีผลต่อค่าความเครียดที่เกิดขึ้นดังแสดงในรูปที่ 4.14a-4.14b ซึ่งสอดคล้องกับค่าการทรุดตัวที่เกิดขึ้นในหัวข้อที่แล้ว สำหรับขนาดรูเจาะที่เท่ากัน ค่าความเครียดที่ตรวจวัดได้ในแปลงทดสอบที่ 3 (ผิวทางหนา 50 มิลลิเมตร) มีค่ามากกว่าค่าความเครียดที่เกิดขึ้นในแปลงทดสอบที่ 2 (ผิวทางหนา 70 มิลลิเมตร) เนื่องจากความเข้มของความ

เค้น (stress concentration) ที่บริเวณรูเจาะแปรผันตรงกับความหนาของผิวทางที่อยู่เหนือแผ่นใยสังเคราะห์ ความหนาน้อย (รูเจาะใกล้กับล้อของยานพาหนะ) ความเข้มของความเค้นก็จะมาก นอกจากนี้ ยังพบว่าความหนาของผิวทางไม่มีผลกระทบต่อค่า ESAL ที่เกิดความเครียดคงที่ แต่มีผลต่อขนาดของความเครียด ความหนาที่ต่างกัน 30 มิลลิเมตร มีผลต่อความเครียดถึงประมาณ 2 เท่า สำหรับรูขนาดเล็ก และประมาณ 1.5 เท่า สำหรับรูขนาดใหญ่

อิทธิพลของขนาดรูเจาะต่อความเครียดที่เกิดขึ้นในแผ่นใยสังเคราะห์แสดงได้ดังนี้ ที่ความหนาของผิวทางเท่ากับ 50 มิลลิเมตร ความเครียดเกิดขึ้นร้อยละ 0.2 สำหรับรูเจาะขนาด 3 มิลลิเมตร และมากถึงร้อยละ 0.9 สำหรับรูเจาะขนาด 10 มิลลิเมตร ในขณะที่ ความเครียดวิกฤตของแผ่นใยสังเคราะห์เท่ากับร้อยละ 4 ผลการทดสอบนี้ยืนยันได้ว่า แม้ว่ารูเจาะจะมีขนาดใหญ่ถึง 10 มิลลิเมตรแผ่นใยสังเคราะห์ยังสามารถป้องกันความเสียหายของชั้นทางได้ หากปราศจากแผ่นใยสังเคราะห์ ความเสียหายของผิวทางเดิมอาจทำให้ผิวทางใหม่เกิดวิบัติจากผิวทางด้านล่างขึ้นสู่ด้านบน โดยสรุป แผ่นใยสังเคราะห์มีประสิทธิภาพในการซ่อมแซมและป้องกันรอยร้าวที่เกิดขึ้นได้อย่างมีประสิทธิภาพดีเยี่ยม

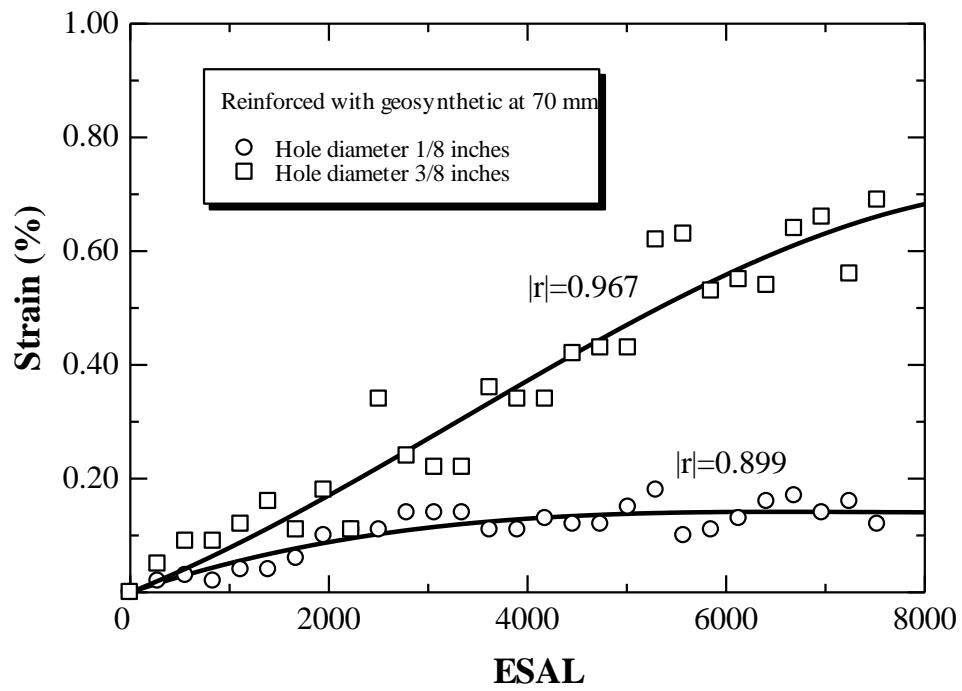
รูปที่ 4.14b ความสัมพันธ์ระหว่างความเครียดที่เกิดขึ้นบนผ้าใยสังเคราะห์และจำนวน
เที่ยวของน้ำหนักรถบรรทุกเดี่ยวมาตรฐาน 18,000 ปอนด์ สำหรับแปลงทดสอบที่ 2

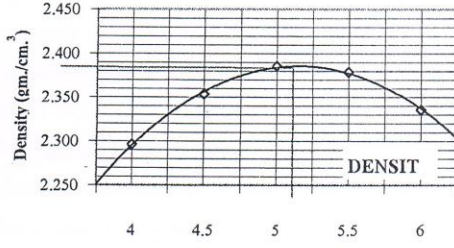
<p style="text-align: center;">DENSIT</p> </div> <div style="width: 45%;">

<table><tr> <td style="width: 30%;">ข้อสรุปวิเคราะห์</td> <td style="width: 40%;">- Marshall Density = 2.388 gm./cc.</td> <td style="width: 30%;"></td> </tr></table>
